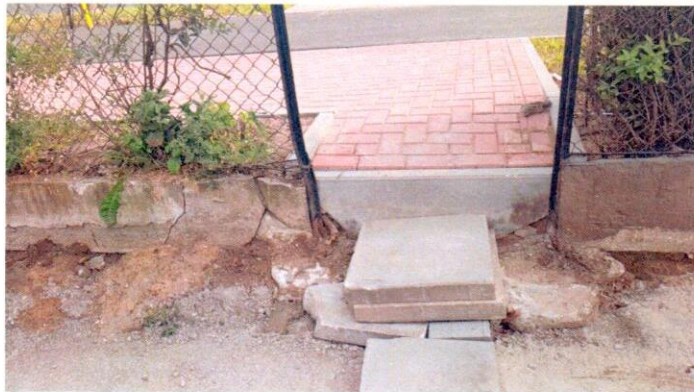
Zejście z Al. Piłsudskiego do ul. Rozego, dlaczego tak bardzo obniżono poziom drogi, co spowoduje powstanie 2 schodków. Czy na tym polega likwidacja barier architektonicznych?

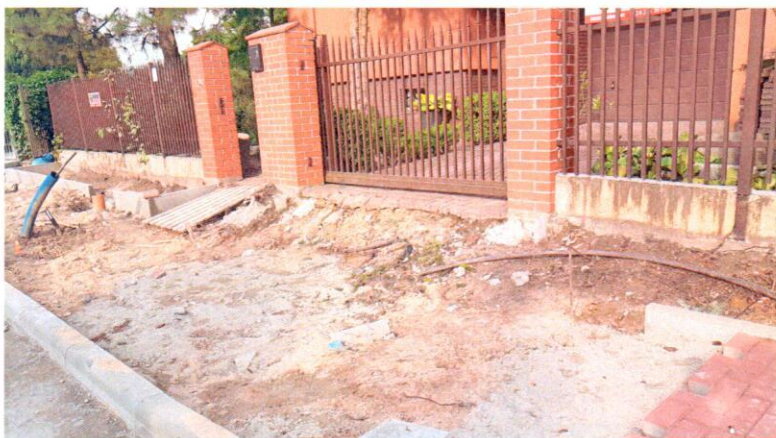
Poziom nowych chodników będzie poza poziomem dotychczasowych fundamentów ogrodzeń właścicieli nieruchomości.

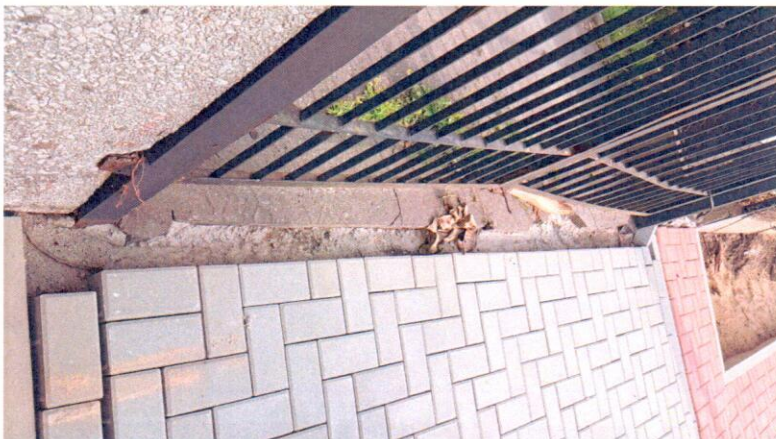
Wykończenie chodników na łączeniu z nawierzchnią za ogrodzeniem.

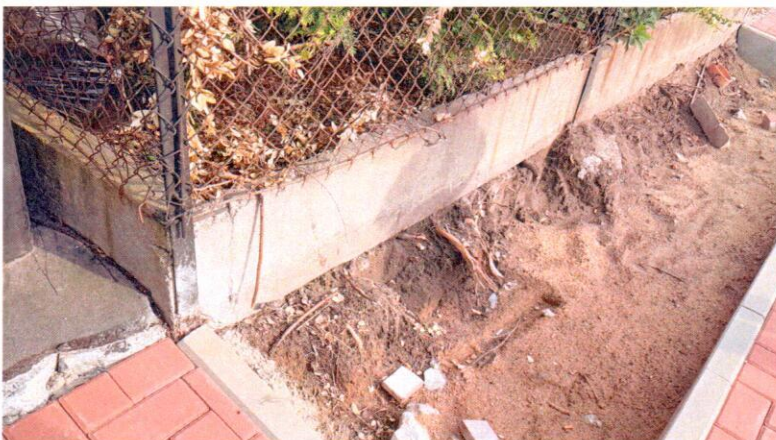
Ponownie niski poziom ułożenia chodników wzdłuż ul. Rozego poniżej poziomu fundamentów ogrodzeń.

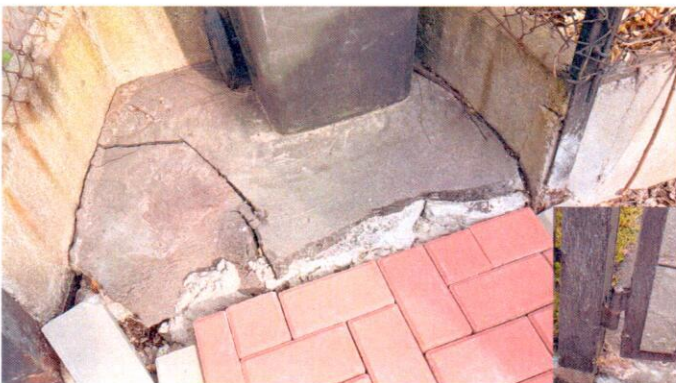
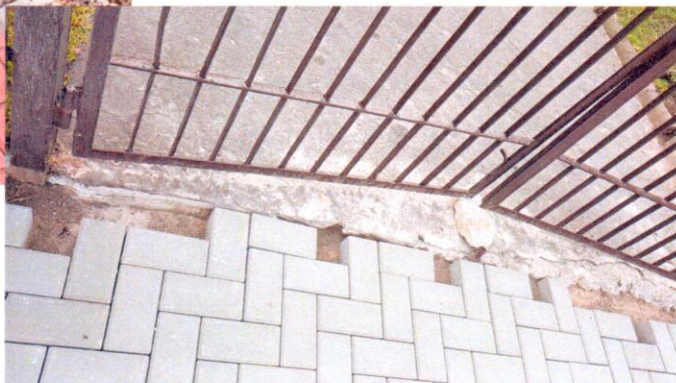
Kolejne wykończenie chodnika przy styku z powierzchnią – zniszczoną przez firmę

wykonującą inwestycję – właścicieli posesji

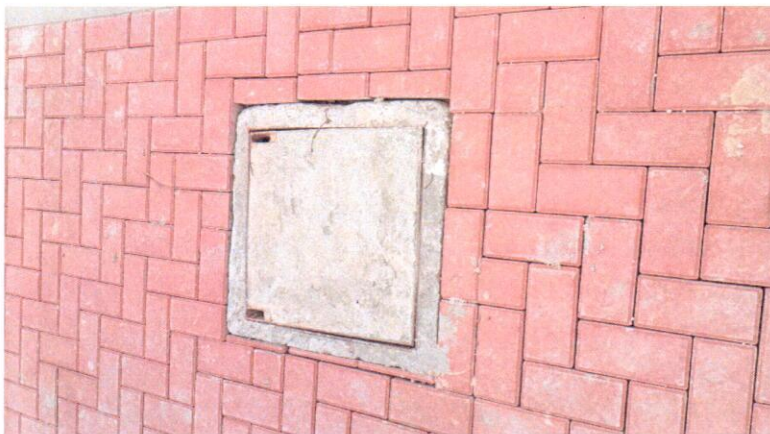
Na nowym chodniku nie wymieniono starej pokrywy studzienki, czy tego nie obejmowała umowa na wykonawstwo?

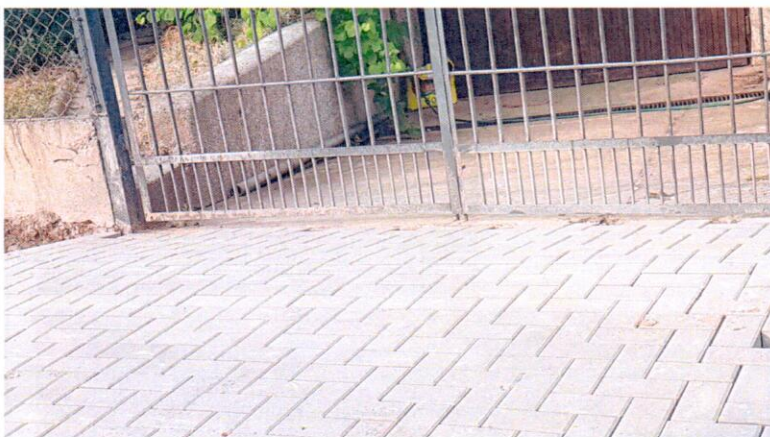
Bardzo podwyższony wjazd do posesji – garb przed wjazdem do garażu

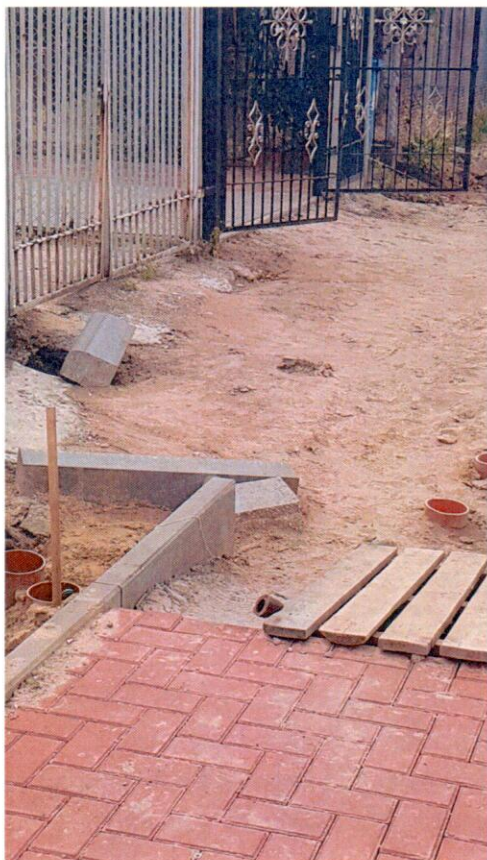
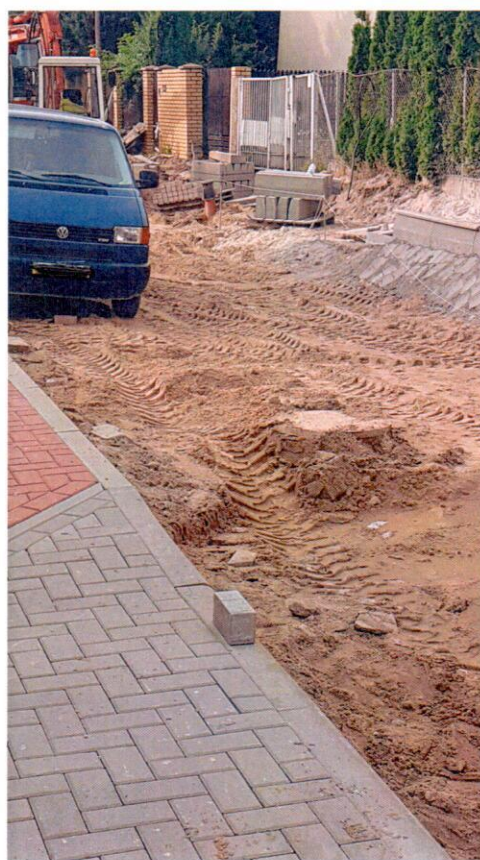
Wzdłuż ulicy są różne poziomy ułożenia chodników, na jednej posesji poniżej wjazdu, na innej zawyżony.

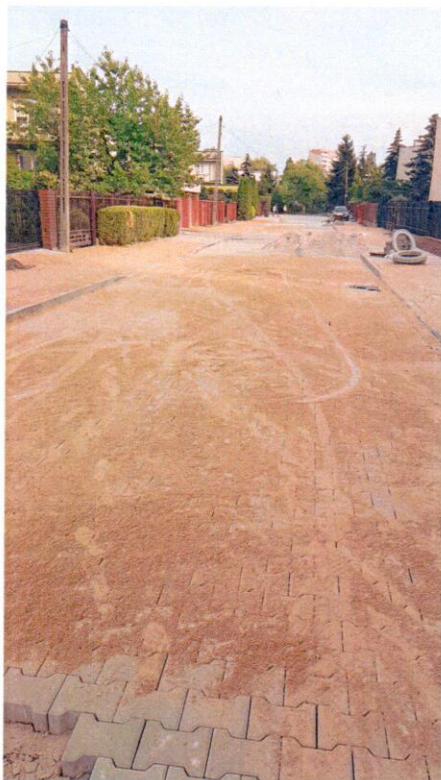
Pozwoliłam sobie zrobić zdjęcie równoległej ulicy do Rozego – ulicy Kopernika, gdzie nawierzchnia została ułożona płasko, przez zaniżeń i podwyższeń terenów zupełnie inaczej sprawa przedstawia się na realizowanej ulicy Rozego.

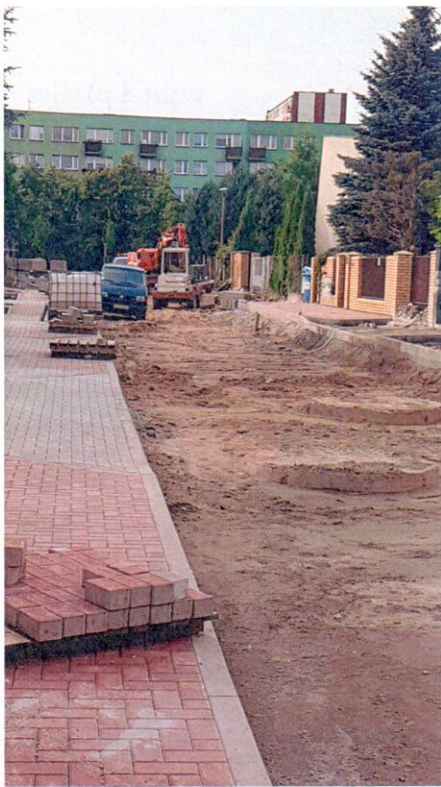
Będąc na tej inwestycji można zauważyć duży spadek z ulicy Otolińskiej w stronę Al. Piłsudskiego, co może sugerować przy dużych opadach na możliwość zalewania posesji w stronę Piłsudskiego. Nierówności chodnika są widoczne okiem „laika”, szczególnie zawyżony jest poziom chodników po prawej stronie idąc od Al. Piłsudskiego, co obrazuje poniższe zdjęcie.

Zgodnie z tłumaczeniami pracowników poziom jezdni ma mieć spadek ok. 30 cm z prawej na lewą stronę, co nie występuje chociażby na sąsiedniej ulicy Kopernika.

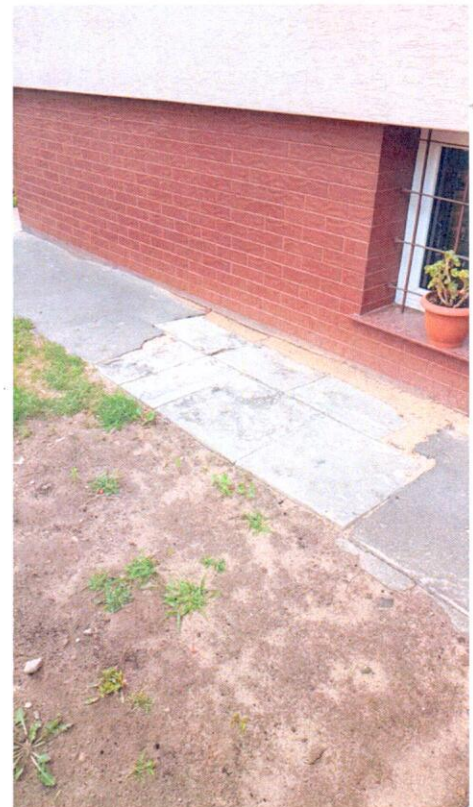
Ponadto zwracam uwagę, że na prywatnych nieruchomościach dokonano rozkopów, natomiast firma nie wykonała naprawy, aby powrócić do stanu pierwotnego, sprzed remontu.
