**Fot. 1. Wejście do budynku MZGM przy ul. 3-go Maja 18.**

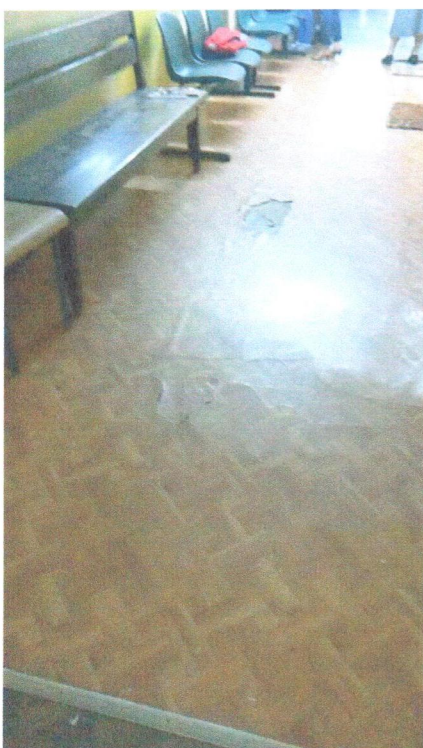
**Fot. 2 Stan podłogi w w/w budynku**

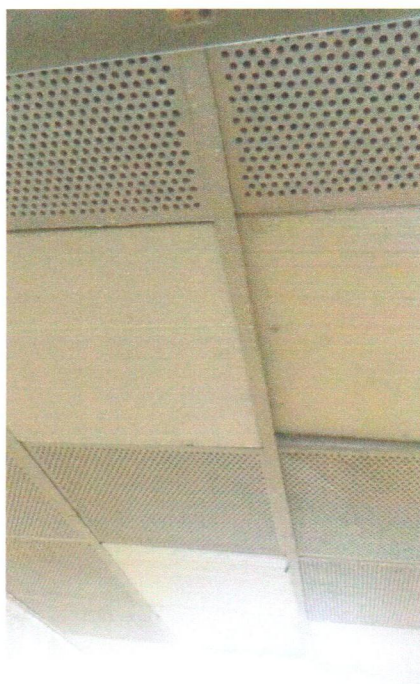
**Fot. 3 Stan sufitu w/w budynku**

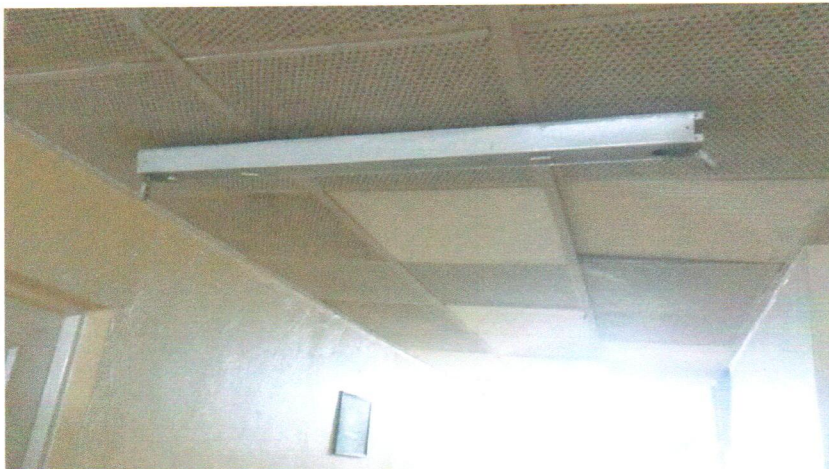
**Fot. 4. Stan sufitu i osłon oświetlenia w/w budynku.**

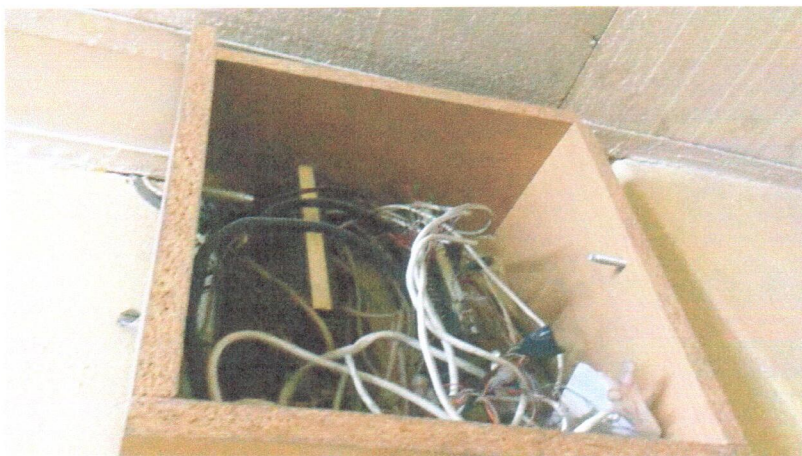
**Fot. 5. Stan zabezpieczeń instalacji elektrycznej na holu w/w budynku.**
