## **Ekspertyza budowlana dotycząca stanu technicznego dachu hali warsztatowej i łącznika w Zespole Szkół Budowlanych Nr 1 w Płocku**

Obiekt: Hala Warsztatowa Zespołu Szkół Budowlanych Nr 1

Lokalizacja: ul. Ignacego Mościckiego 4 Płock  
Działka nr. ew. 419

Data opracowania: listopad 2018

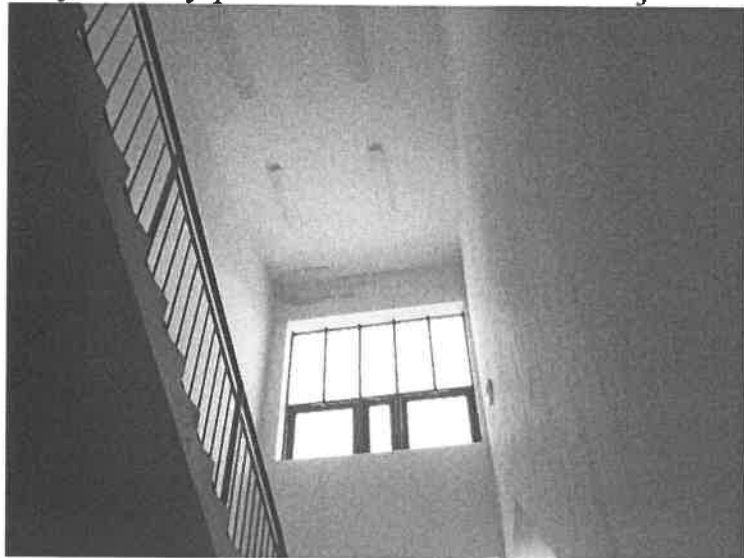
W trakcie opadów deszczu zaobserwowano w budynku intensywne przecieki zlokalizowane głównie przy ścianach zewnętrznych budynku. Przecieki występują w obszarze głównej hali. Z informacji uzyskanej od użytkownika przecieki występowały także na łączniku. Po wykonaniu napraw przecieki w łączniku ustały.

### Przykładowy przeciek w klatce schodowej

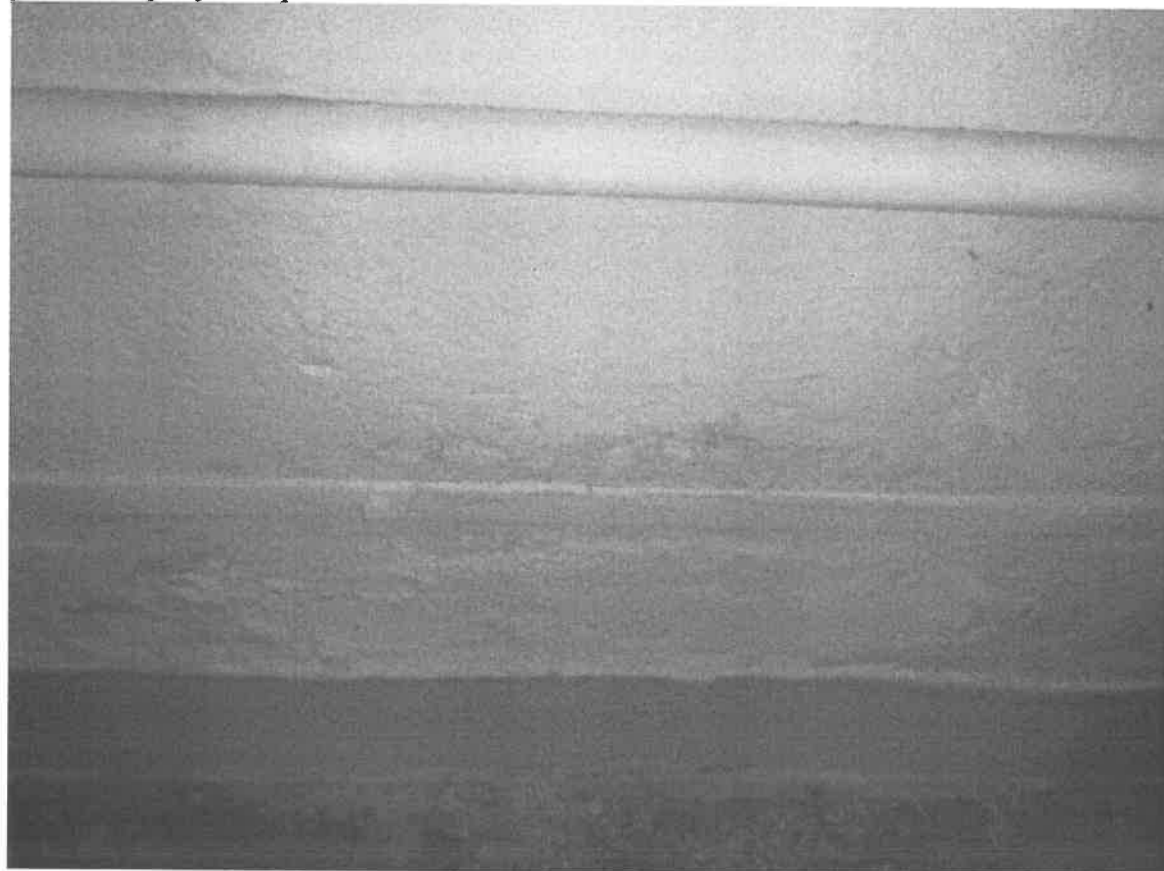
### przeciek przy stropie

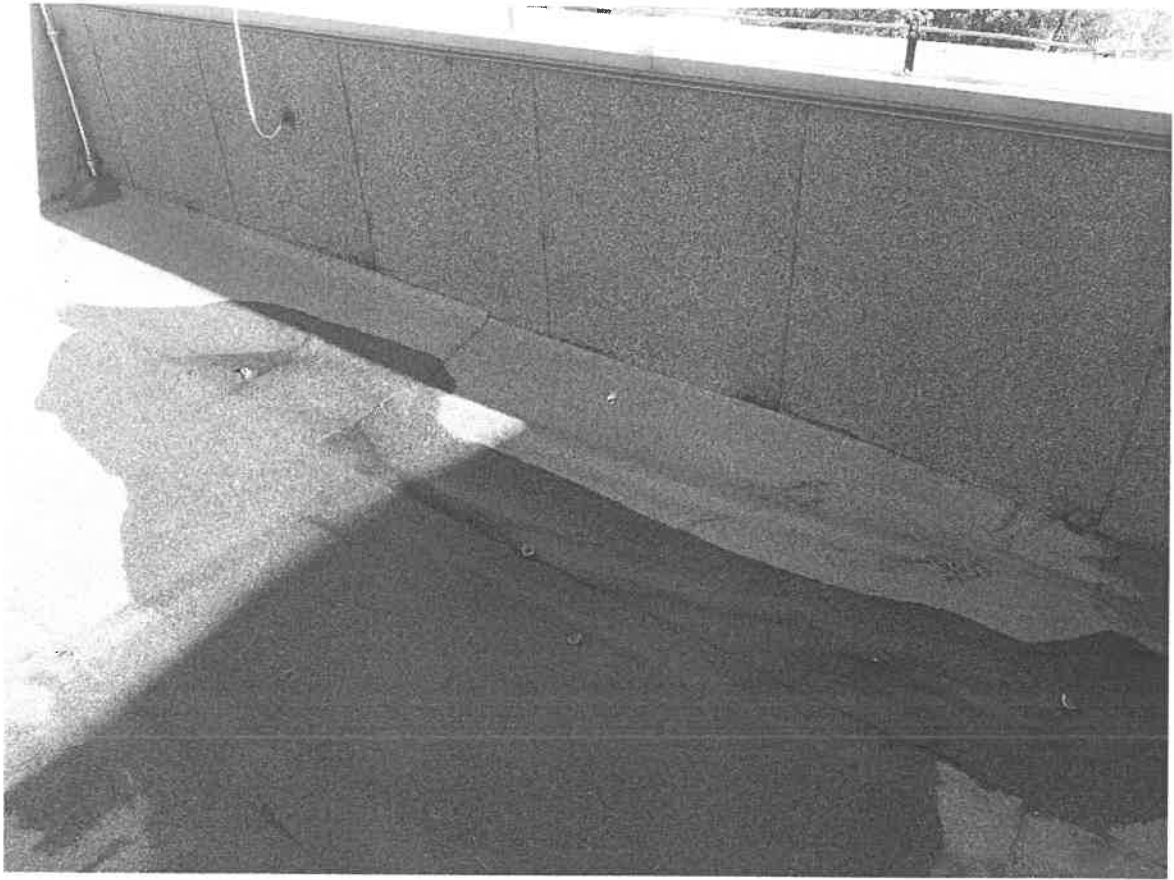
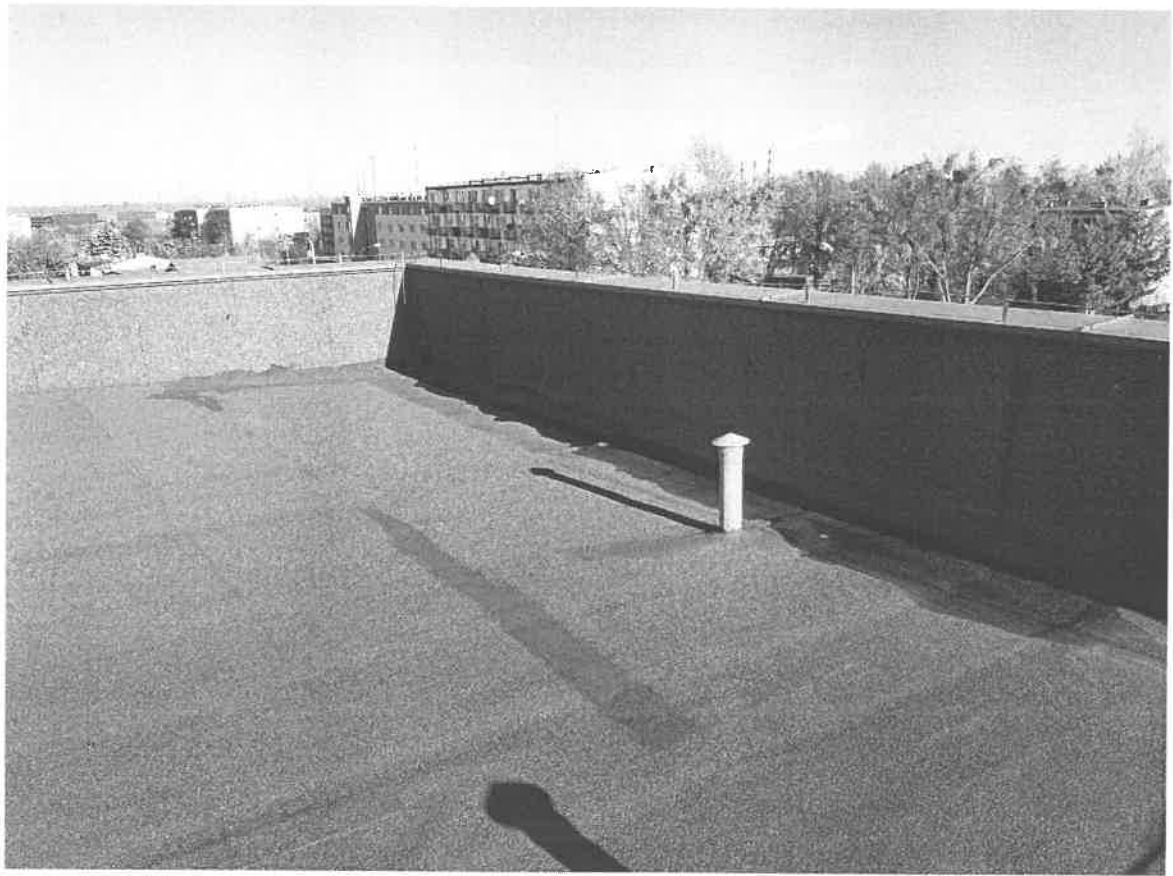
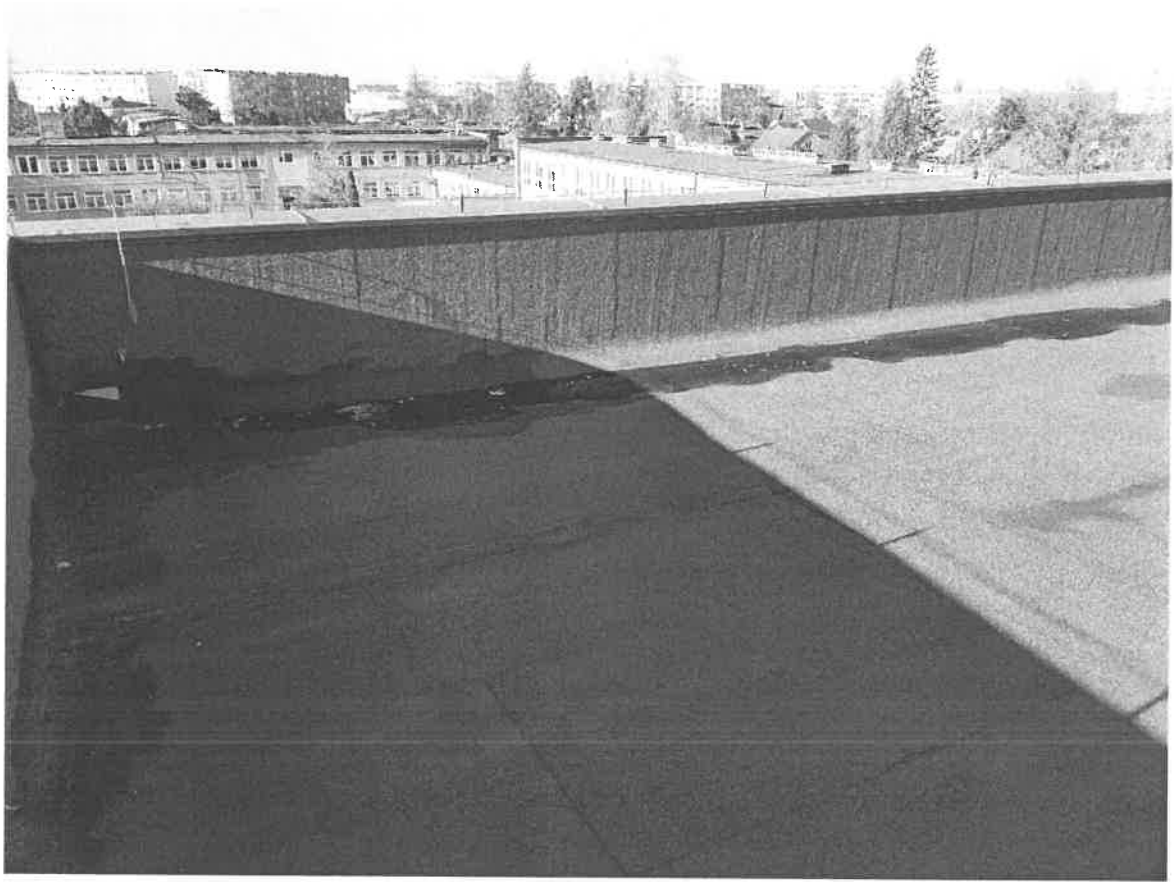
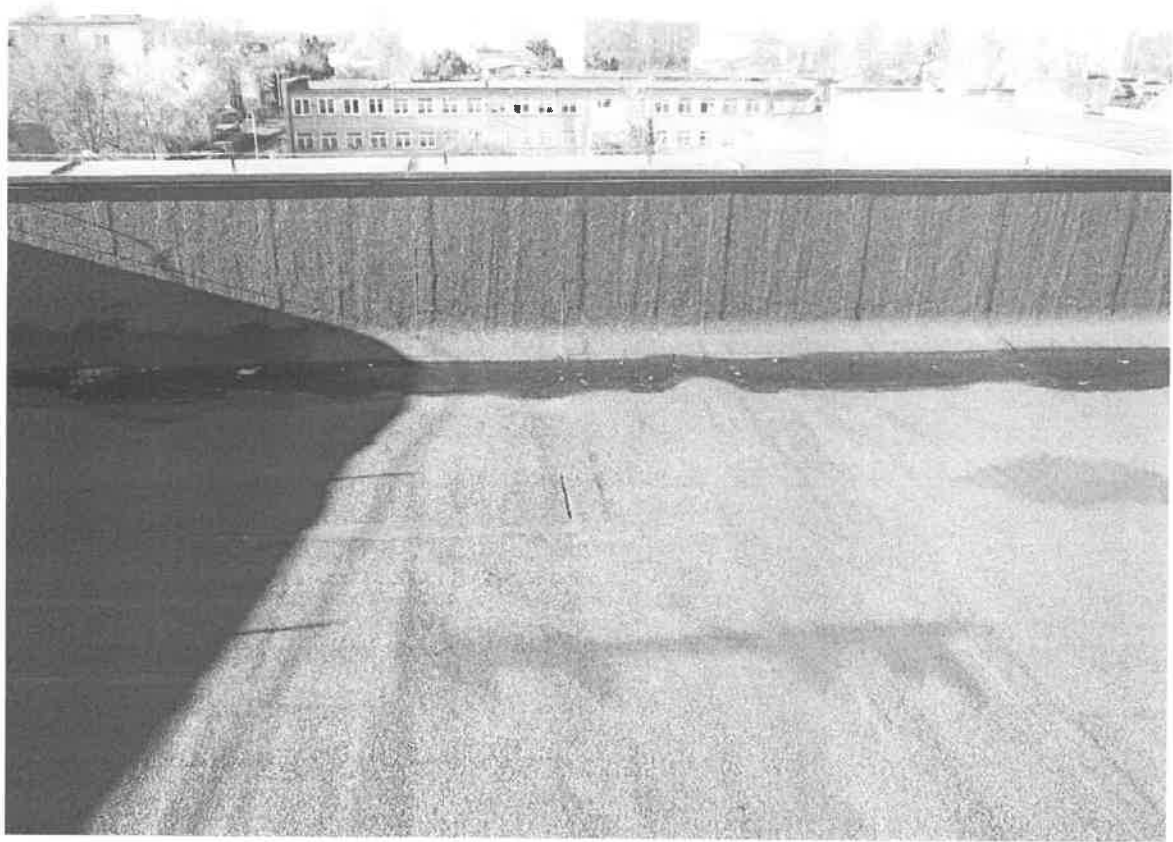
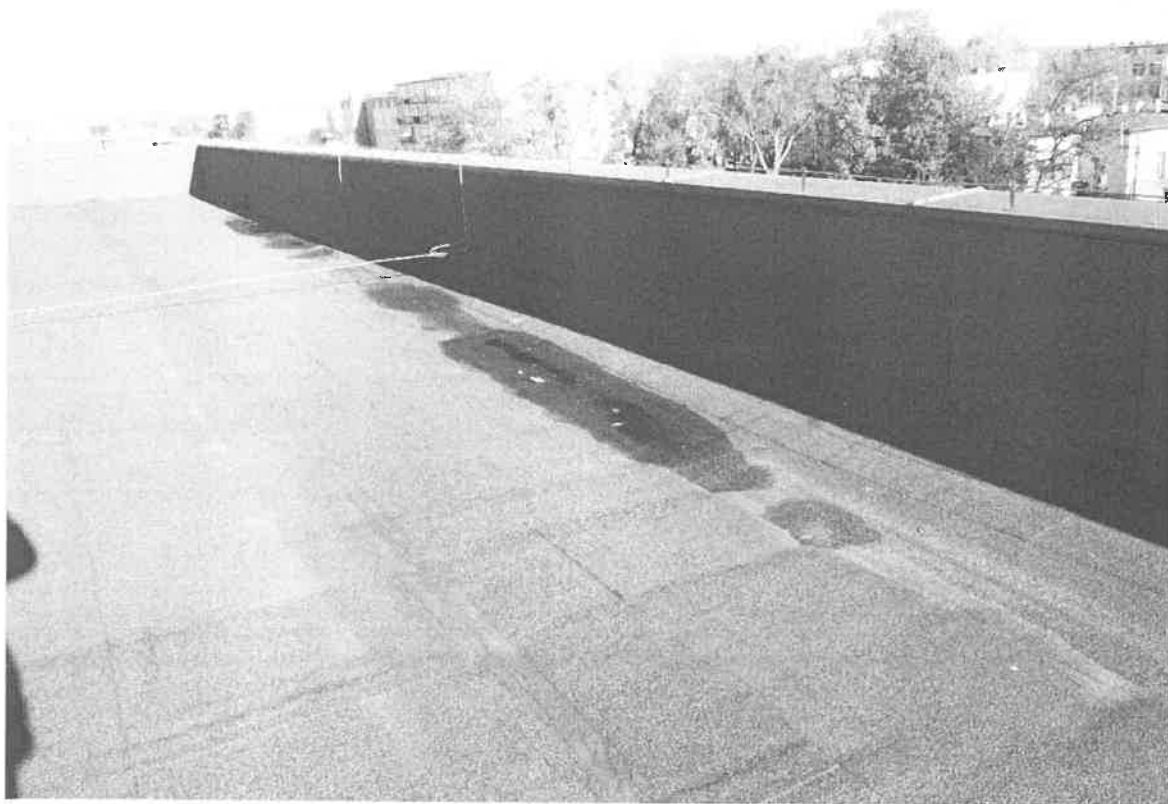
Z obserwacji wynika że przecieki występują głównie w miejscu zastoin wody na dachu.

Zastoina wody po opadach deszczu

W trakcie opadów występują znaczne przecieki dachu w obrębie ścian zewnętrznych. Przecieki na ścianach pokrywają się z miejscami zastoin wody. W miejscach zastoin występują także nieznaczne pęknięcia z widocznymi próbami wykonania napraw w postaci pokrycia materiałem bitumicznym. Liczne naprawy nie dały pozytywnego skutku i nie zatrzymały przecieków. Na

- uszkodzenia pokrycia papowego
- nieprecyzyjne wykonanie pokrycia co powoduje zastoiny wody
- prawdopodobieństwo montażu wadliwej papy nawierzchniowej
- niedokładne wykonanie spadków

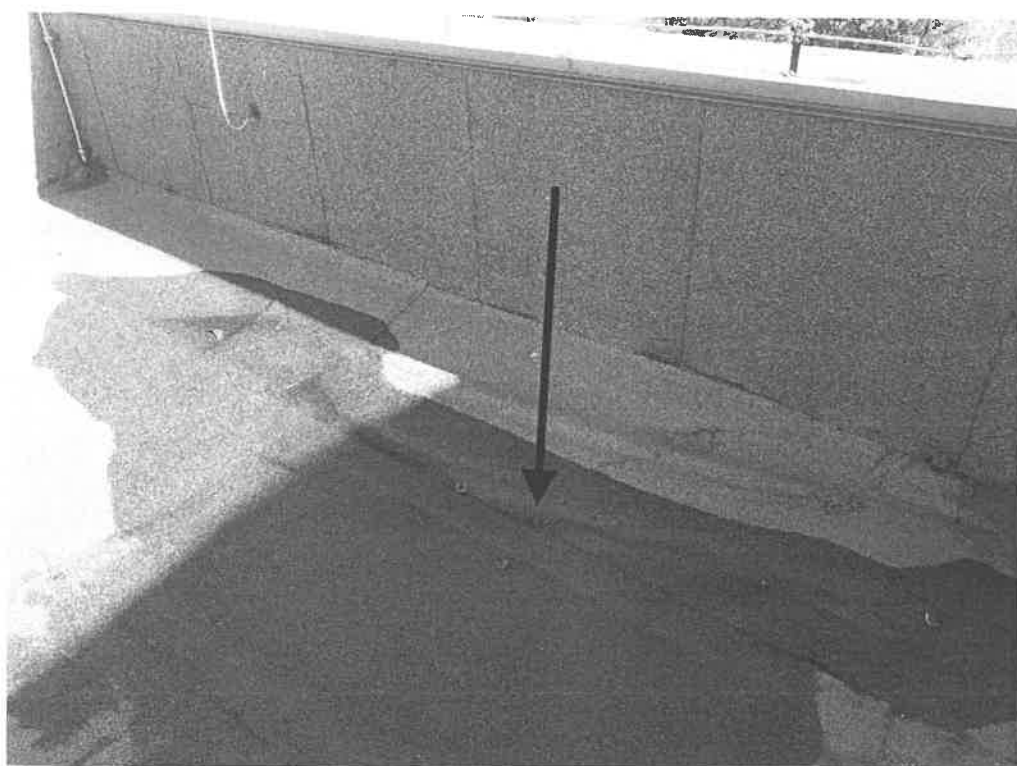
Miejscowo stwierdzono wady pokrycia papowego takie jak: pęknięcia, nierówności, pęcherze , uszkodzenia.

Woda pod papą

Ze względu na konstrukcje stropodachu gdzie warstwę ocieplającą zamontowano pod płytkami korytkowymi oraz bardzo duże przecieki istniejąca wełna jest mocno zawilgocona i należy ją wymienić.

Wymiany wymaga także pokrycie papowe, które nie daje szczelności dachu.

W celu wykonania takich napraw należy zdemontować pokrycie z papy, następnie zdemontować płyty korytkowe, następnie zdemontować zawilgoconą wełnę oraz paraizolację, wykonać nowe ocieplenia i zamontować ponownie płytki korytkowe. Po montażu płytek wykonać warstwę wyrównawczą w postaci szlichty cementowej i wykonać nowe pokrycie z papy termozgrzewalnej w 2 warstwach.

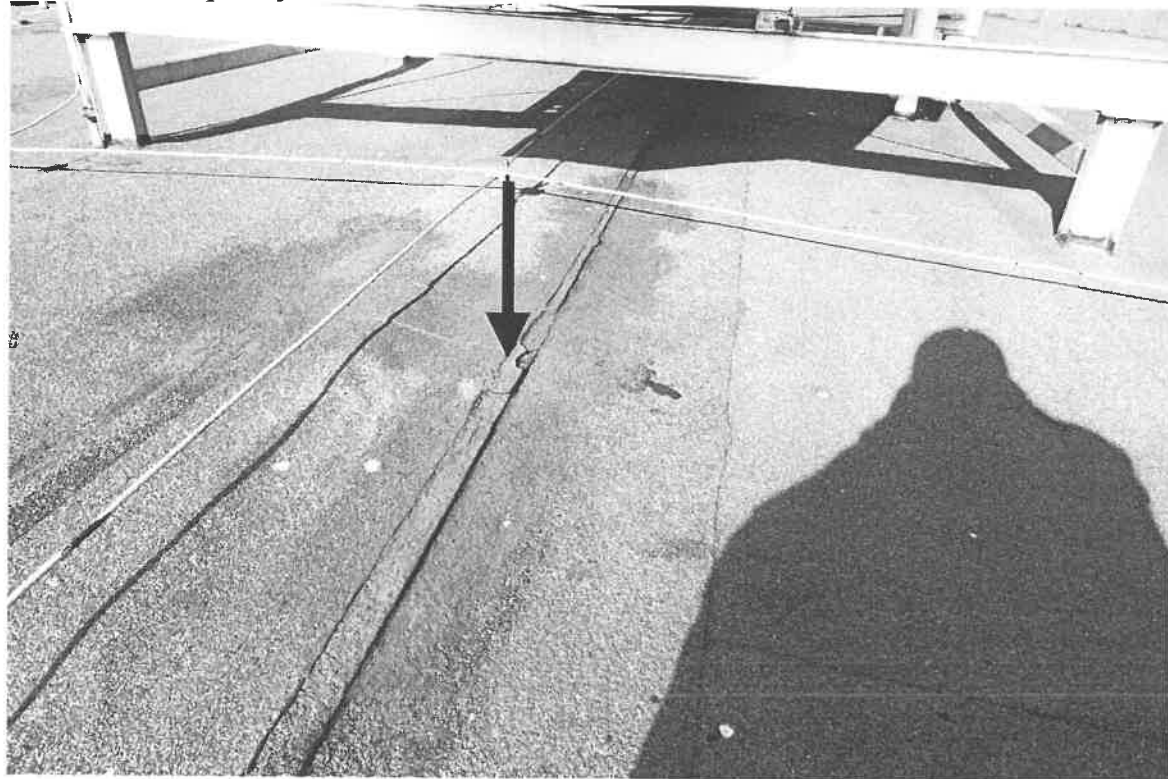
uszkodzenie pokrycia

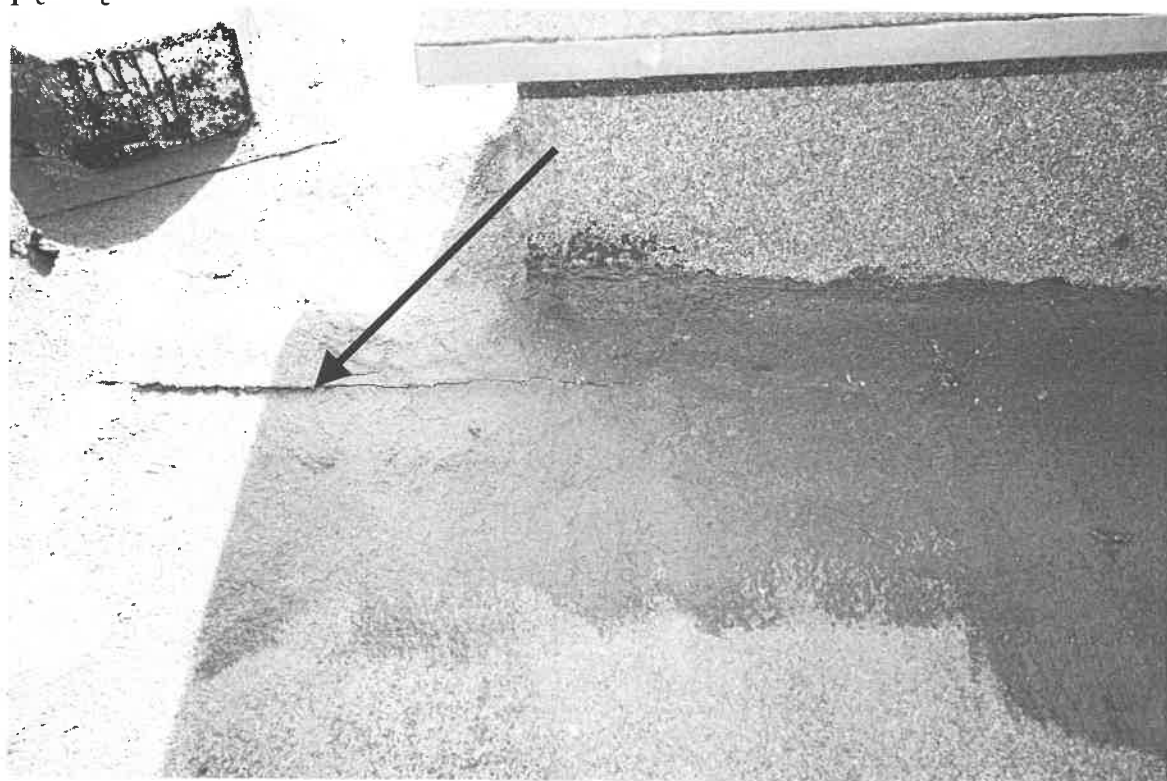
pęknięcie

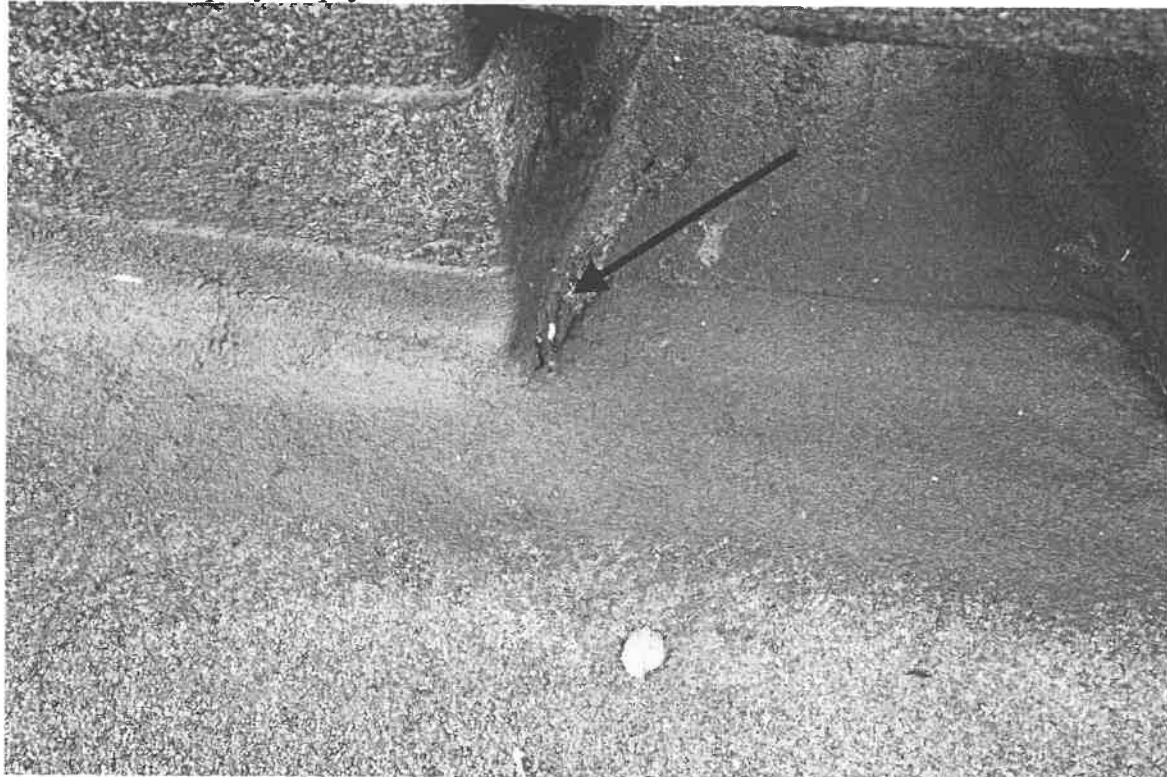
uszkodzenie przy odpływie

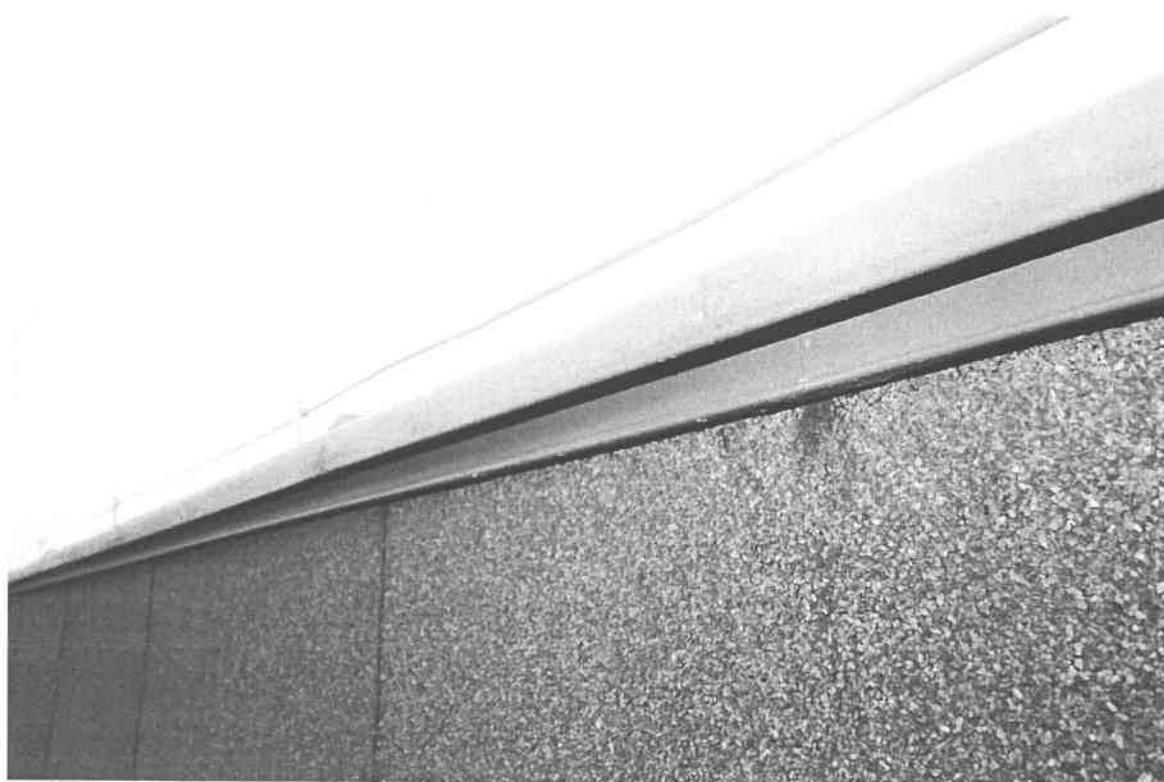
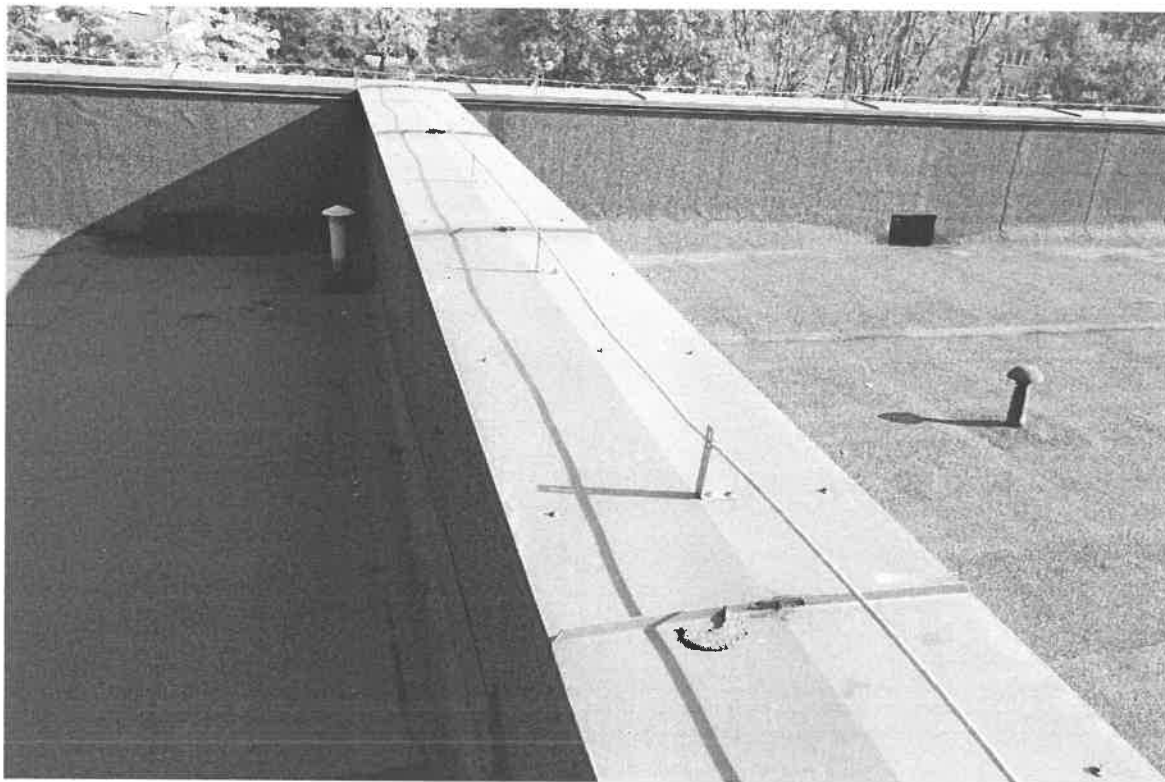
Stan obróbek blacharskich ścian kolankowych można ocenić jako dobry. Nie stwierdzono uszkodzeń oraz miejsc wadliwie wykonanych.

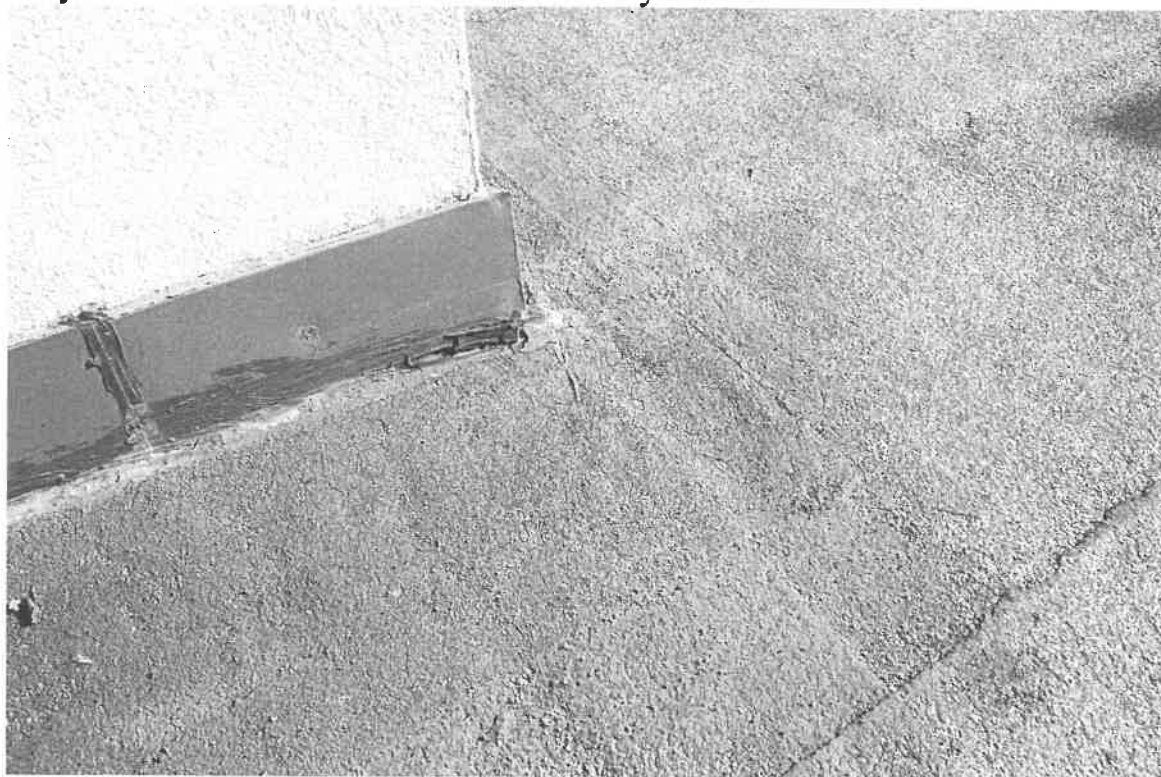
Stan obróbek przy kominach nie jest najlepszy. W wielu miejscach widoczne są próby uszczelnienia materiałem bitumicznym.

Obróbki przy kominach należy wykonać z zastosowaniem klinów styropianowych lub z wełny mineralnej. Obróbki ścian kolankowych należy pozostawić.
