# EKSPERTYZA TECHNICZNA

w zakresie ustalenia przyczyn powstawania pęknięć

w budynku warsztatów szkolnych

Zespołu Szkół Technicznych w Płocku

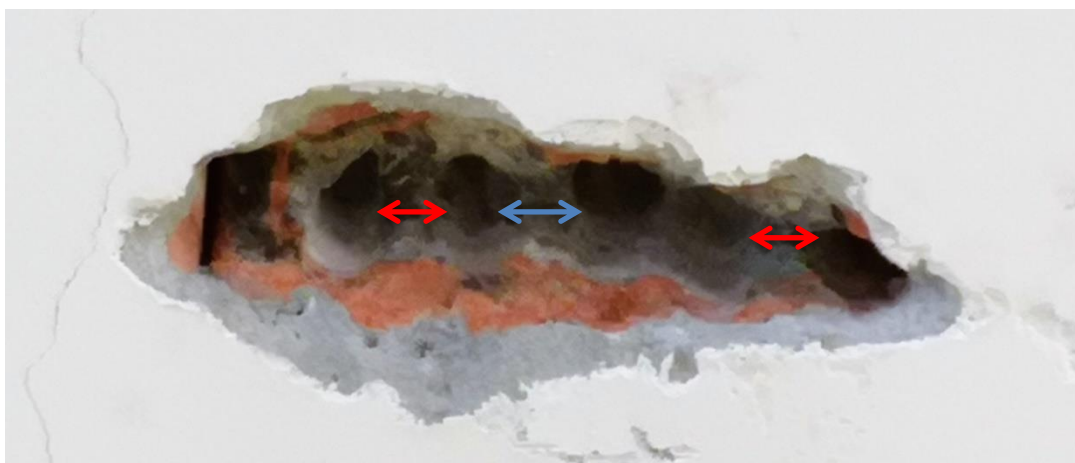
Fot.1 Odkrywka zbrojenia belki B17 pod ścianą działową. Czerwone strzałki oznaczają miejsca lokalizacji 2 prętów 12 mm, zaś niebieska pręta 18 mm

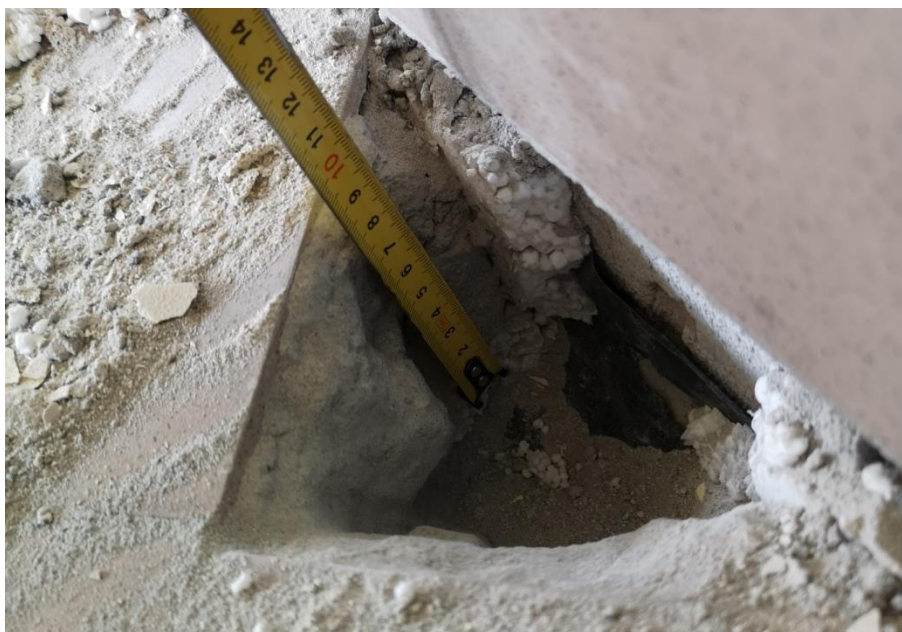
Fot.2 Odkrywka warstw stropu nad I piętrzem; widoczna 8 cm warstwa szlichty cementowej i nieprawidłowo umieszczona folia PE pod styropianem

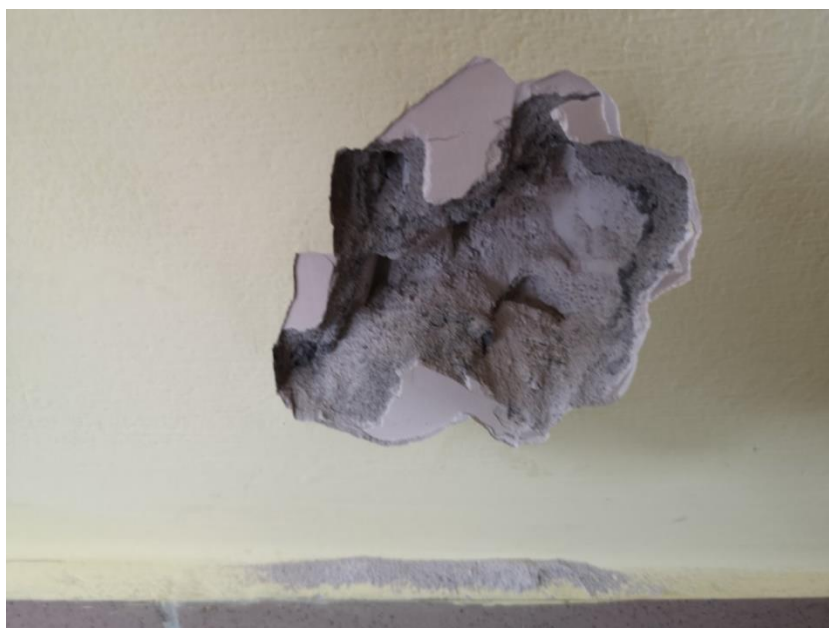
Fot.3 Odkrywka warstw ściany działowej na I piętrze

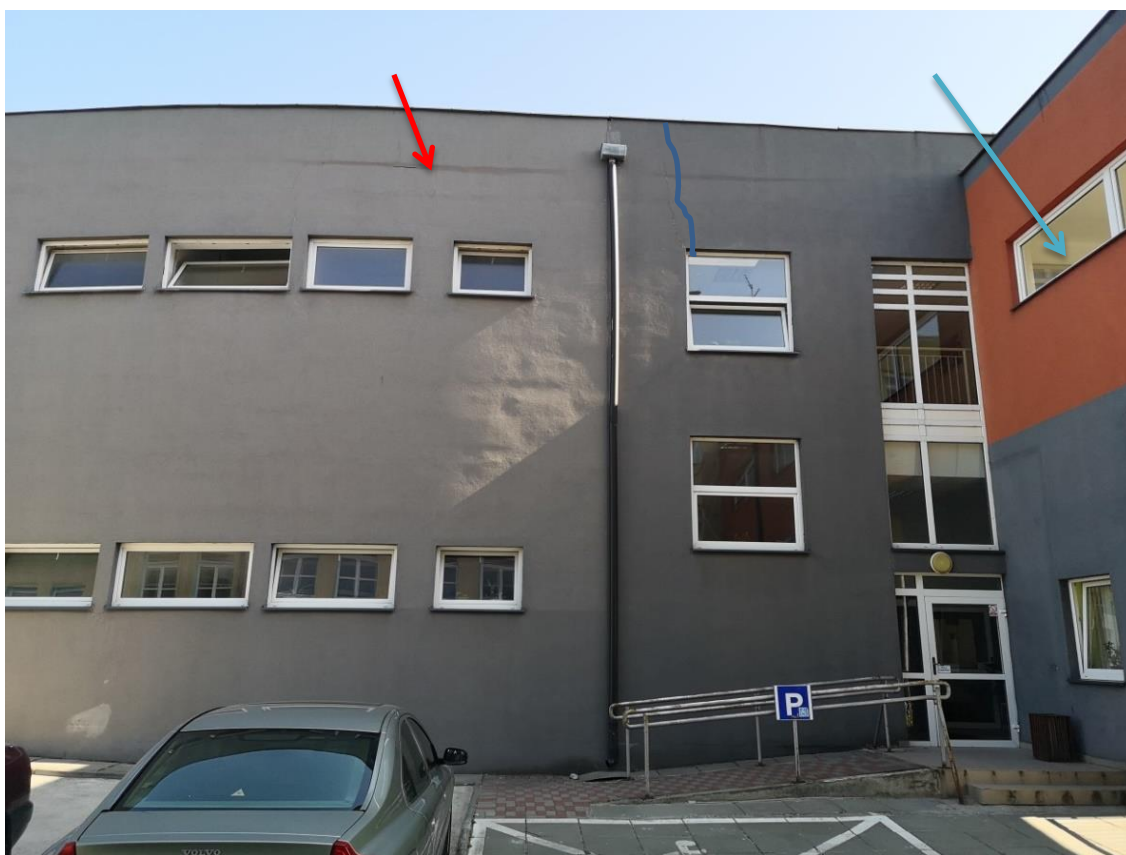
Fot.4 Widok elewacji od strony południowej. Widoczna nierówna powierzchnia ściany. Czerwoną strzałką zaznaczono miejsca potencjalnego przemieszczenia ścianki attykowej. Niebieską strzałką zaznaczono zarysowaną belkę stropu nad I piętrem przy łączniku

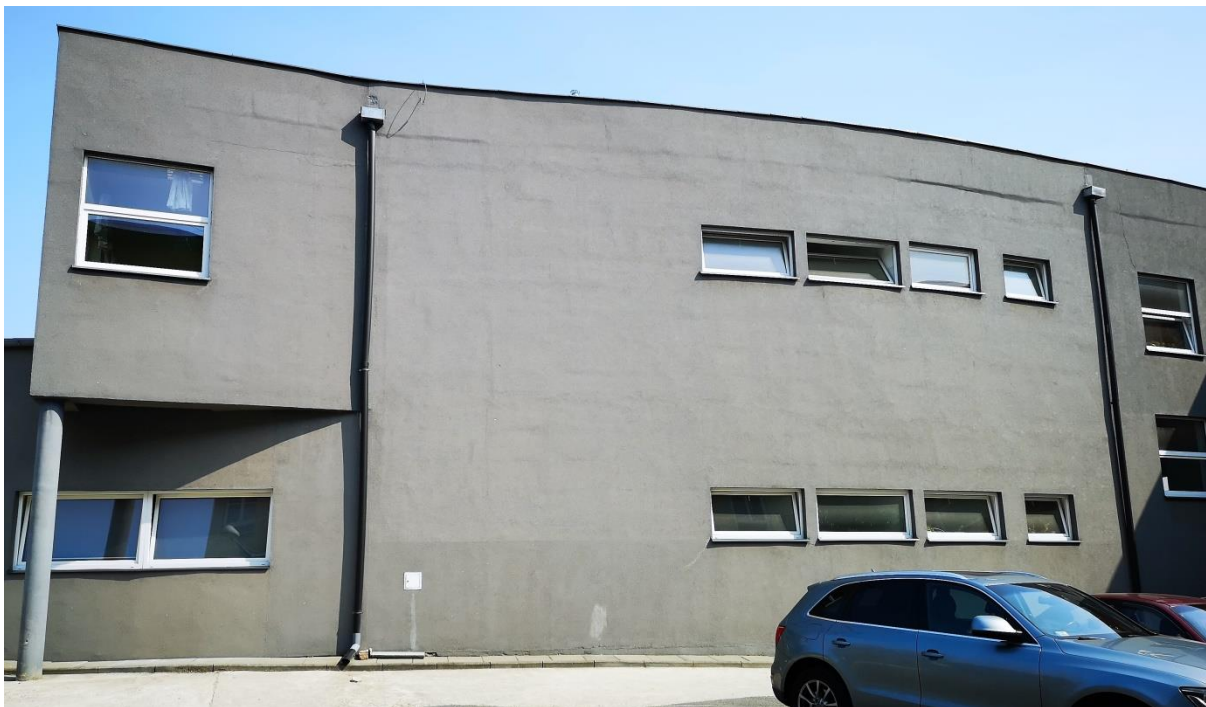
Fot.5 Widok elewacji południowej. Liczne nierówności i spękania powierzchni

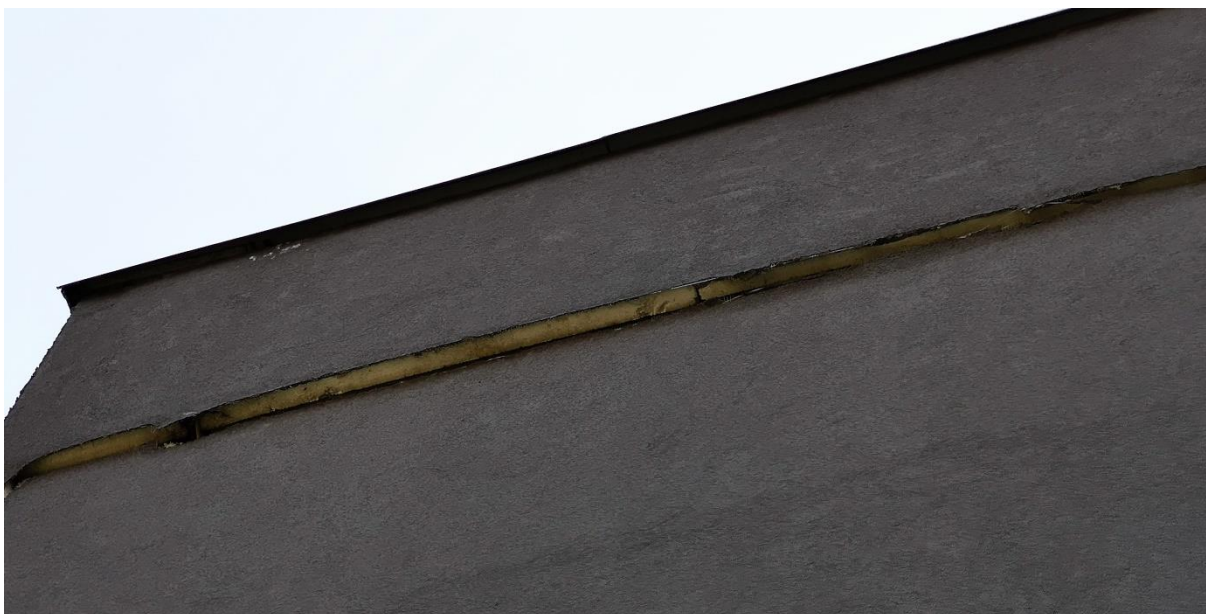
Fot.6 Elewacja zachodnia – przesunięcie ścianki kolankowej o około 9-10 cm.  
Które doprowadziło do ścięcia warstwy tynku mineralnego

Odrębnego omówienia wymaga uszkodzenie izolacji zewnętrznej na ścianie zachodniej przedstawione na fot. 6. Na poziomie posadowienia ściany kolankowej na stropie **na pierwszym piętrze nastąpiło poziome przesunięcie warstwy ocieplenia o około 10 cm.** Jedynym możliwym powodem powstania takiego uszkodzenia jest niewłaściwe wykonanie warstwy dociskowej stropodachu. Na skutek braku dylatacji pomiędzy szlichtą dociskową stropodachu, a ścianką kolankową wystąpił silny nacisk rozszerzającej się pod wpływem promieniowania słonecznego warstwy betonu dociskowego. Bez poważnego uszkodzenia pokrycia dachowego nie ma możliwości sprawdzenia miejsca styku szlichty ze ścianą kolankową.

- 7.7. Niebezpieczne uszkodzenia (ścięcie z przesunięciem) izolacji zewnętrznej na ścianie zachodniej zostały spowodowane nieprawidłowym oddylatowaniem płyty szlichty od ścianki kolankowej na stropodachu. Należy w trybie pilnym przewidzieć środki finansowe na wykonanie odkrywek styków szlichty ze ścianami attyki, wykonanie szczelin dylatacyjnych i naprawę pokrycia papowego stropodachu.

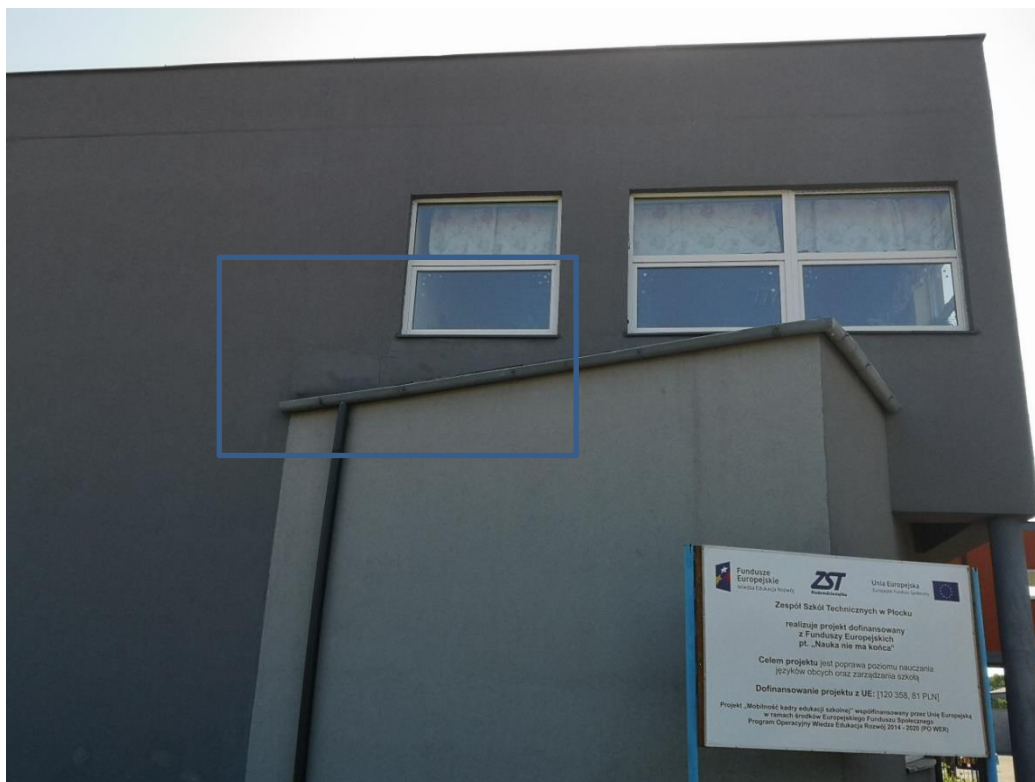
Fot.7 Widok zarysowań elewacji zachodniej

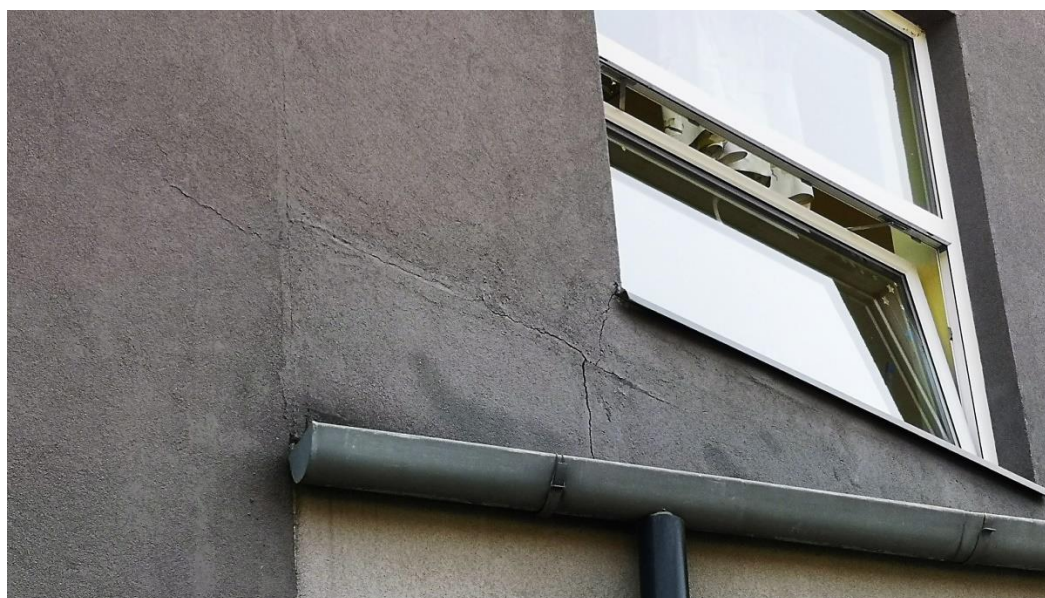
Fot.8. Powiększenie fragmentu elewacji zachodniej. Widoczne liczne pęknięcia tynku mineralnego.

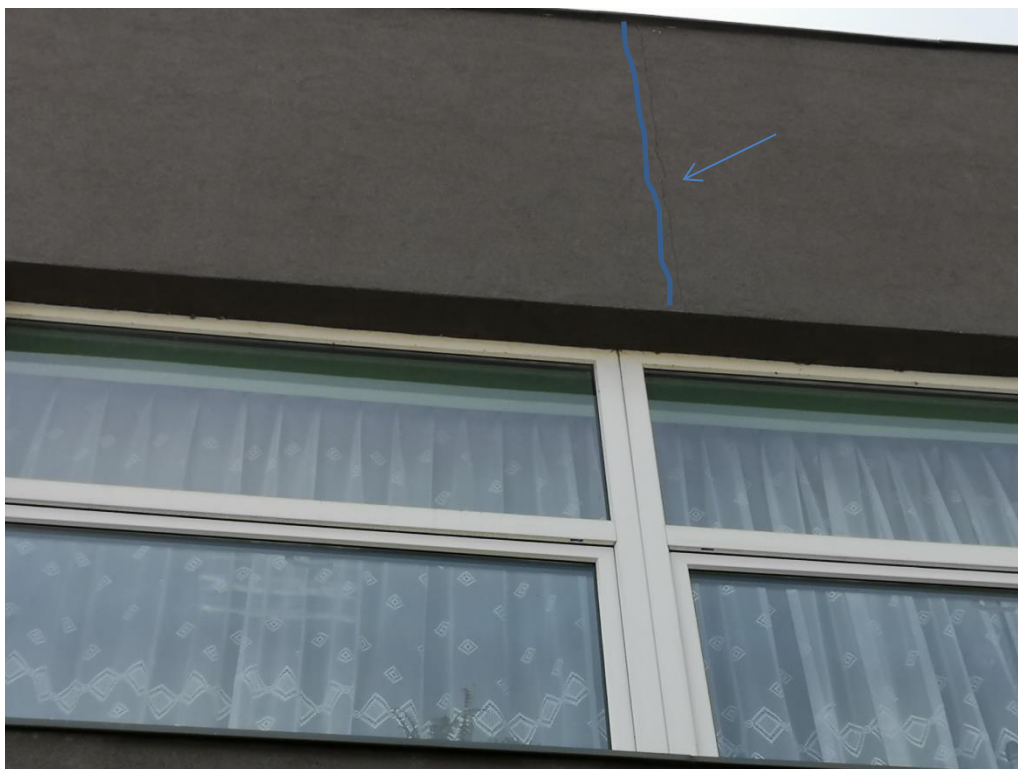
Fot.9 Pionowe pęknięcie tynku mineralnego na elewacji północnej

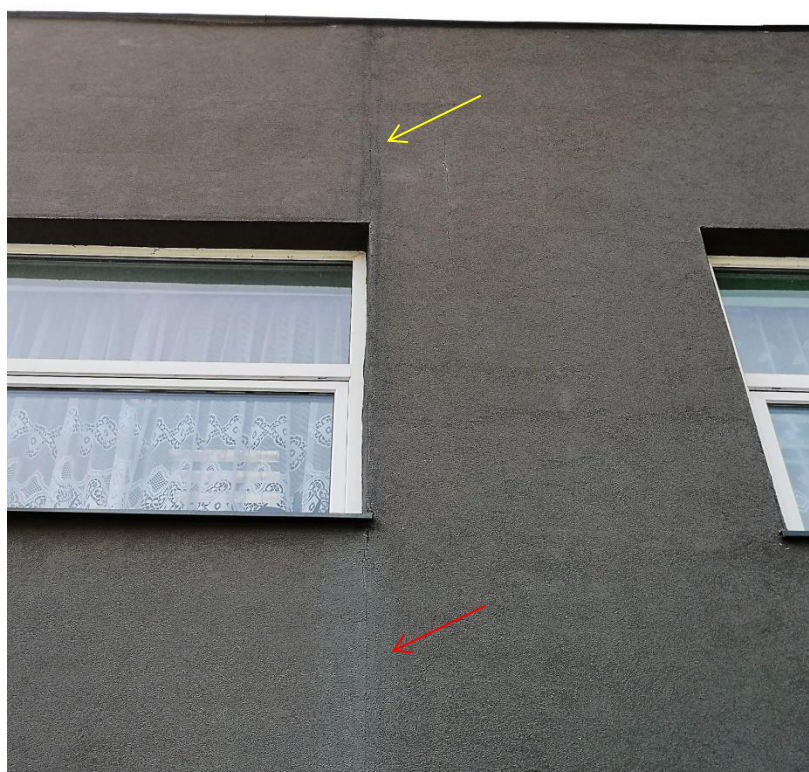
Fot.10 Pionowe pęknięcia tynku mineralnego na elewacji północnej.  
Czerwoną strzałką oznaczono rysę naprawianą

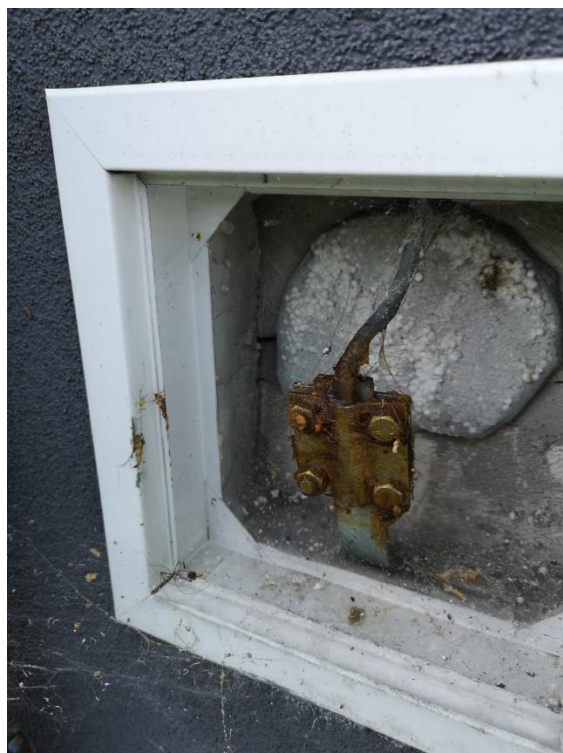
Fot.11 Widok placka kleju o grubości 11 mm w rewizji uziemienia od strony północnej

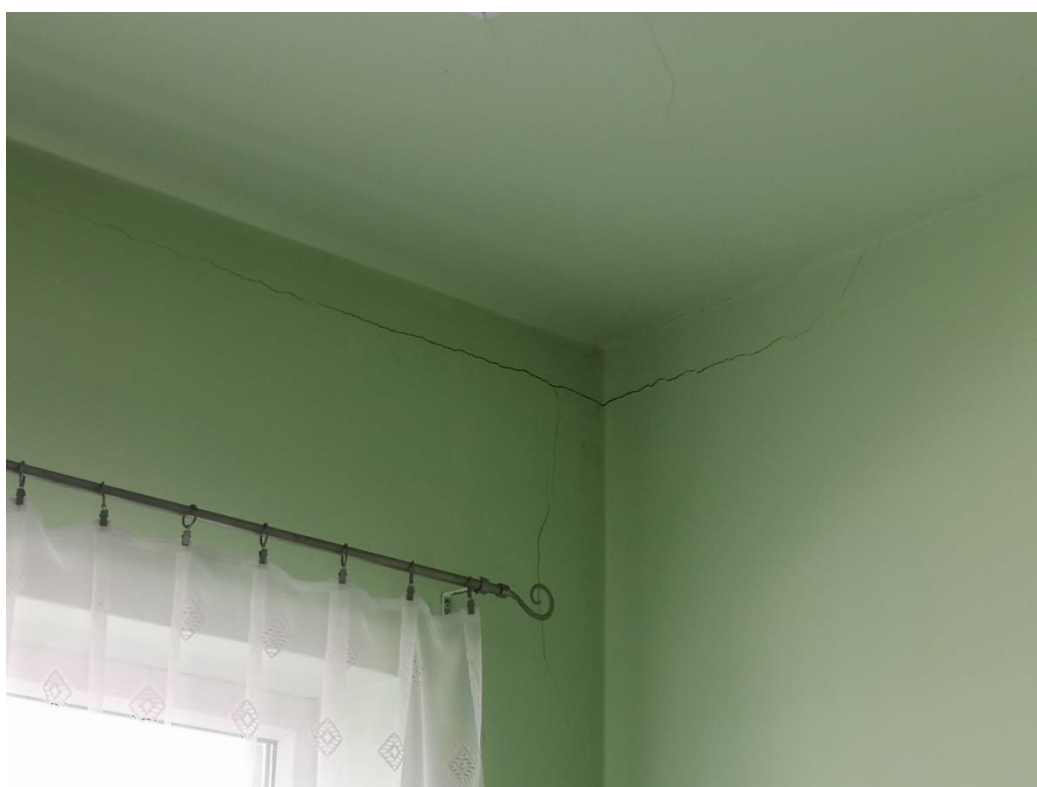
Fot.12 Poziome pęknięcie w narożniku północno-wschodnim w pomieszczeniu W15 spowodowane silnym ugięciem stropu

Poziome zarysowania występujące w narożnikach pomieszczeń W14, W15 i W16 na pierwszym piętrze są spowodowane podrywaniem narożników stropowych razem z wieńcami. Występujące uszkodzenia są efektem zastosowania stropów o dużych rozpiętościach, których przyrost strzałki ugięcia w środkowej części wynosił 6 – 7 cm. Zarysowania te nie stwarzają zagrożenia dla bezpiecznej eksploatacji, mogą być naprawione przez szpachlowanie i mają charakter zanikowy.

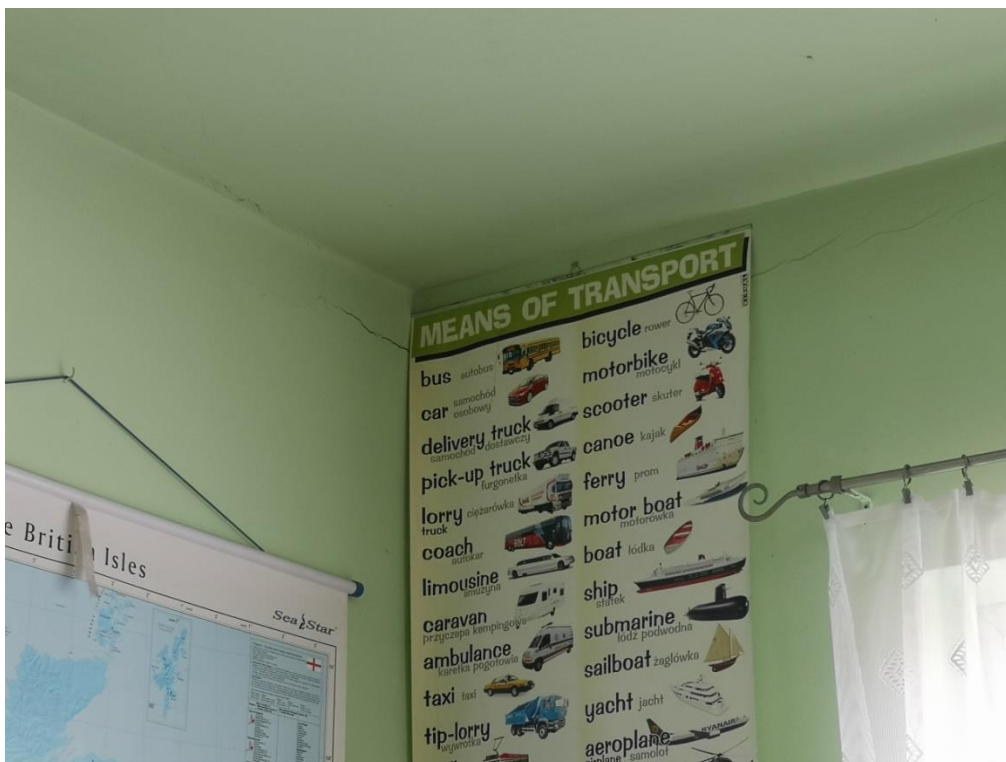
Fot.13 Poziome pęknięcie w narożniku północno-zachodnim w pomieszczeniu W15 spowodowane silnym ugięciem stropu

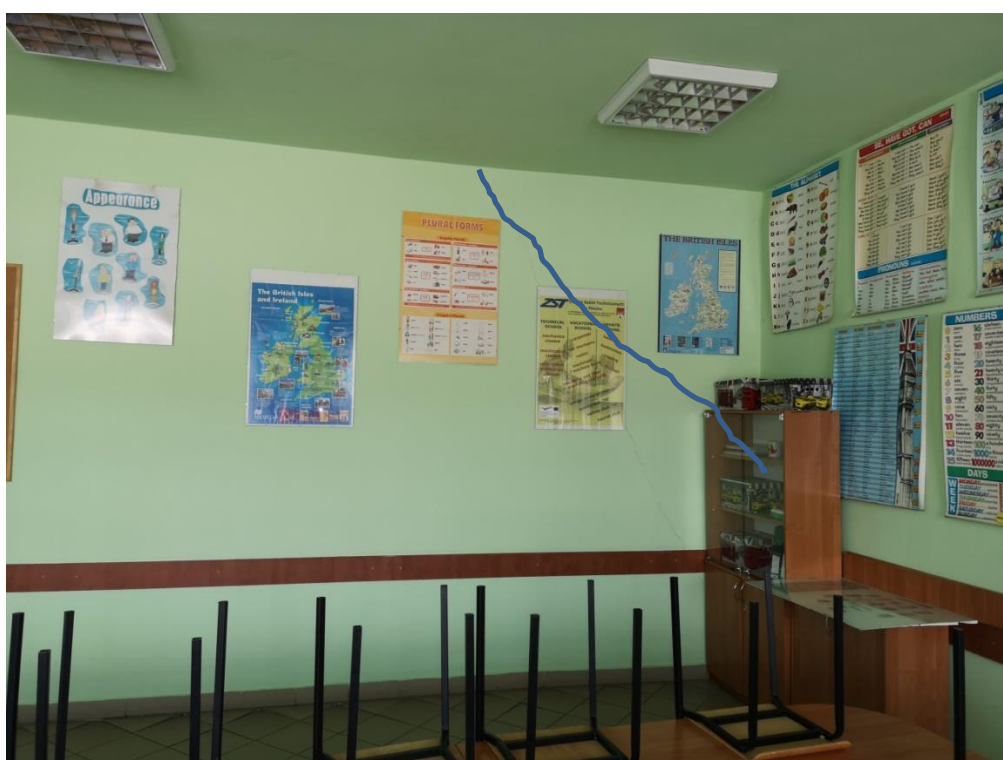
Fot.14 Ukośne pęknięcie ściany działowej w pomieszczeniu W15

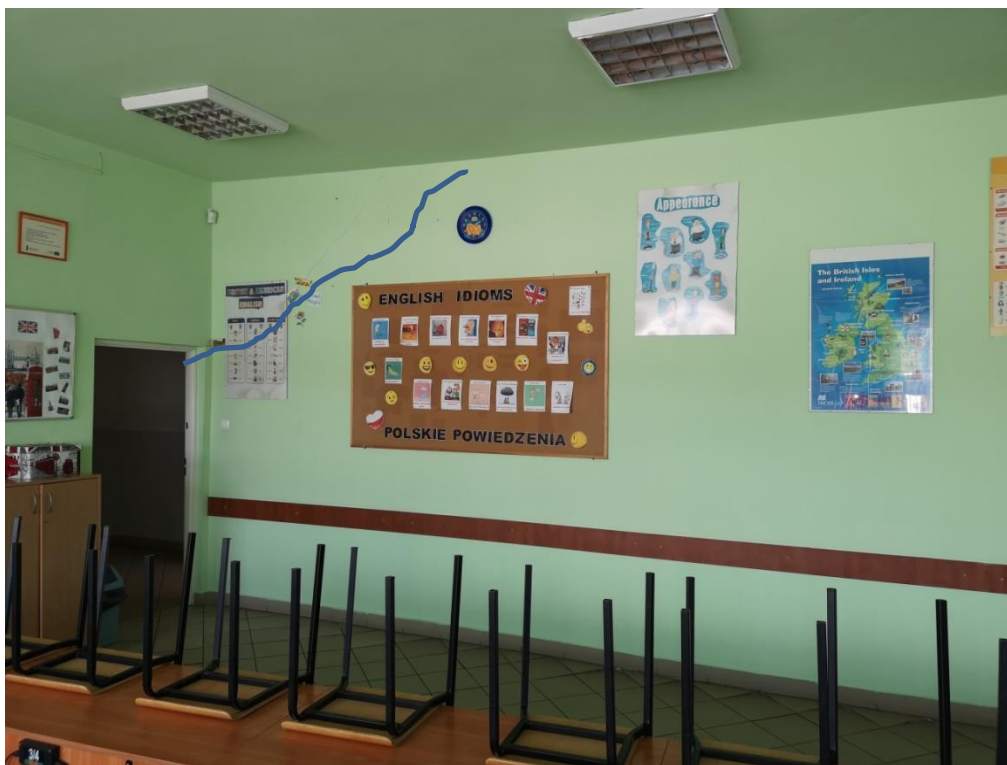
Fot.15 Ukośne pęknięcie ściany działowej w pomieszczeniu W15

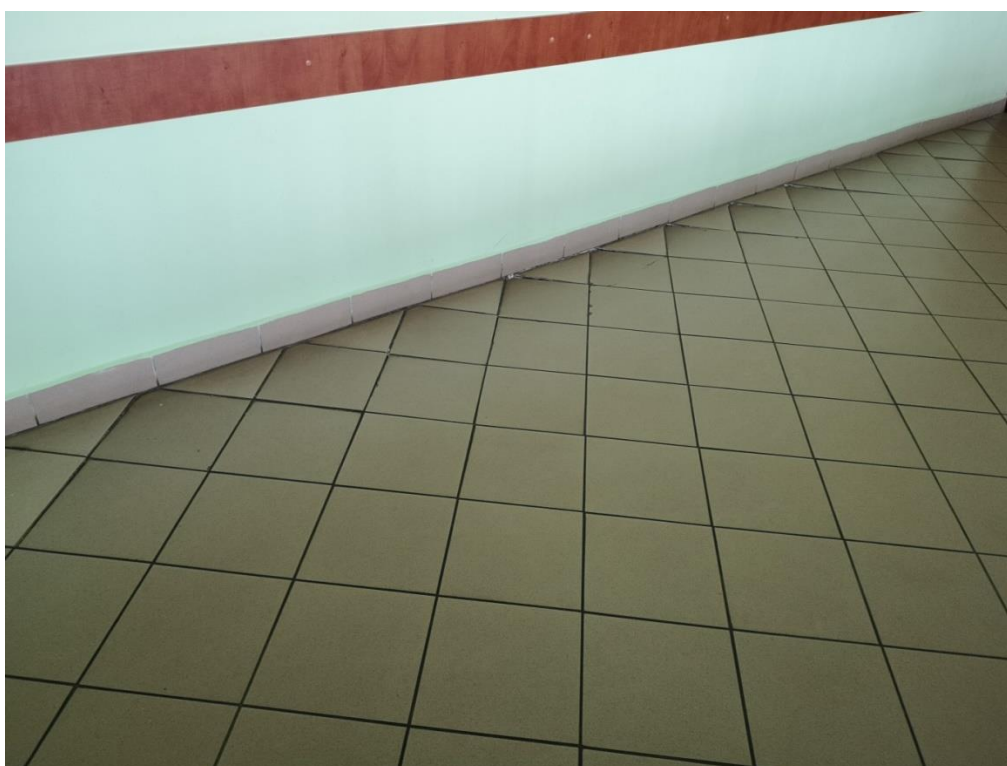
Fot.16 Opadnięcie podłogi o około 3-4 cm w pobliżu ściany działowej

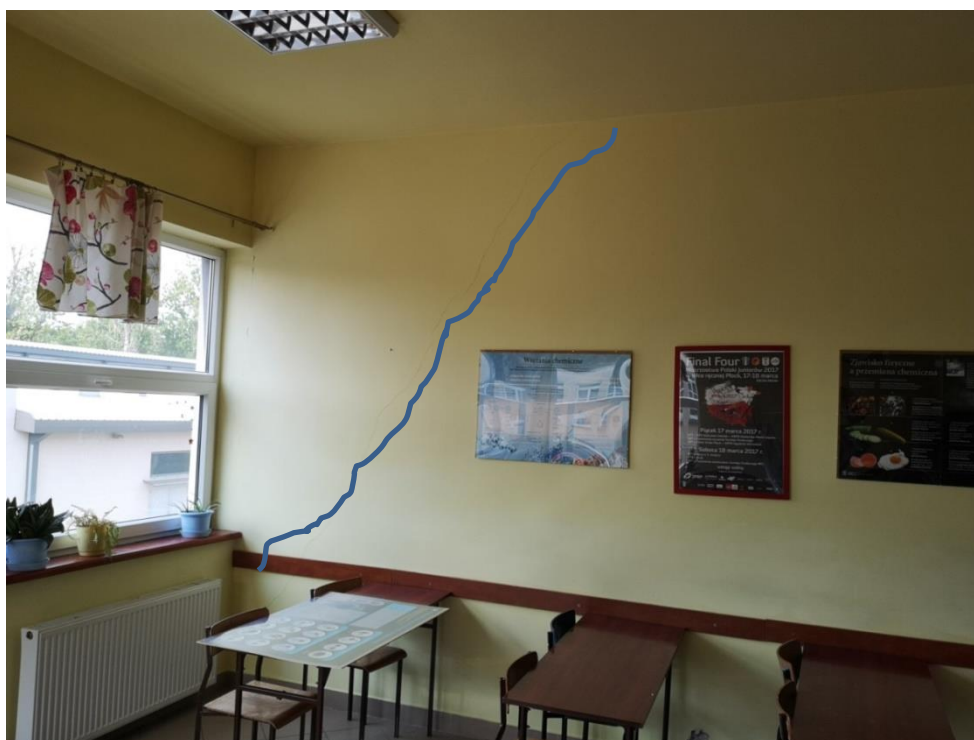
Fot.17 Ukośne pęknięcie ściany działowej w pomieszczeniu W16

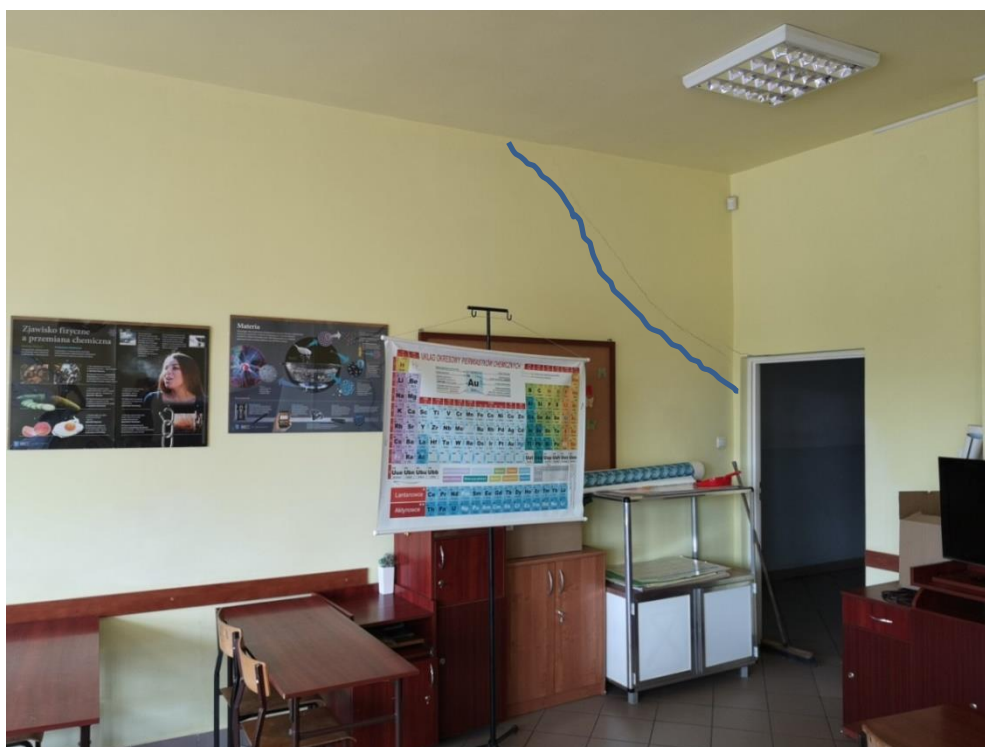
Fot.18 Ukośne pęknięcie ściany działowej w pomieszczeniu W16

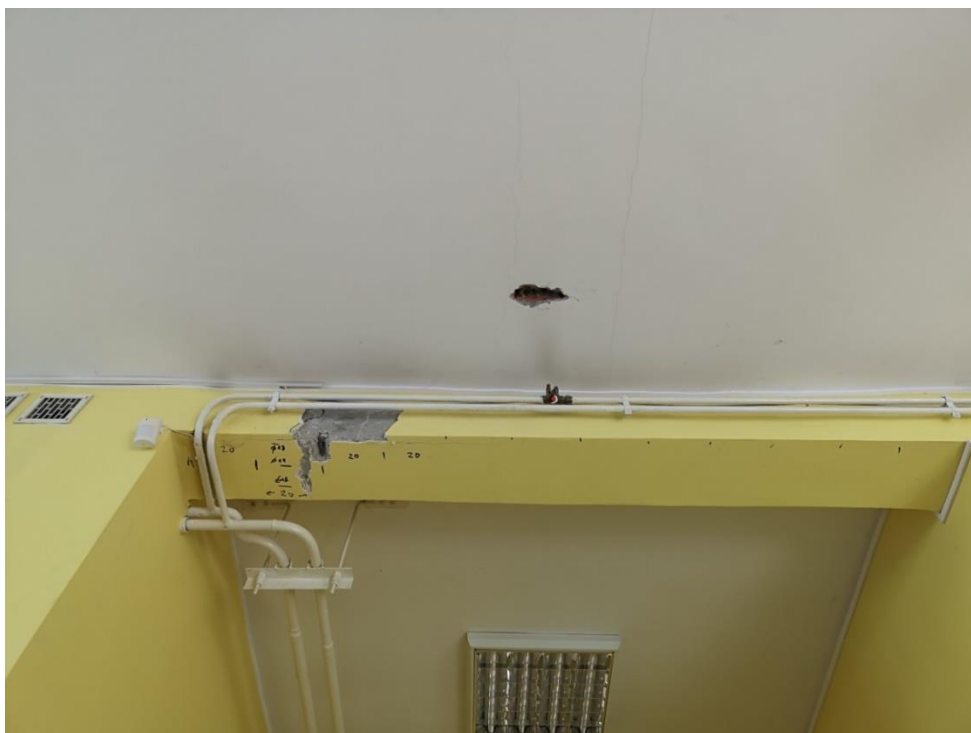
Fot.19 Miejsce wykonania odkrywek zbrojenia belek stropowych oraz podciągu żelbetowego w auli. Widoczne usytuowanie strzemion

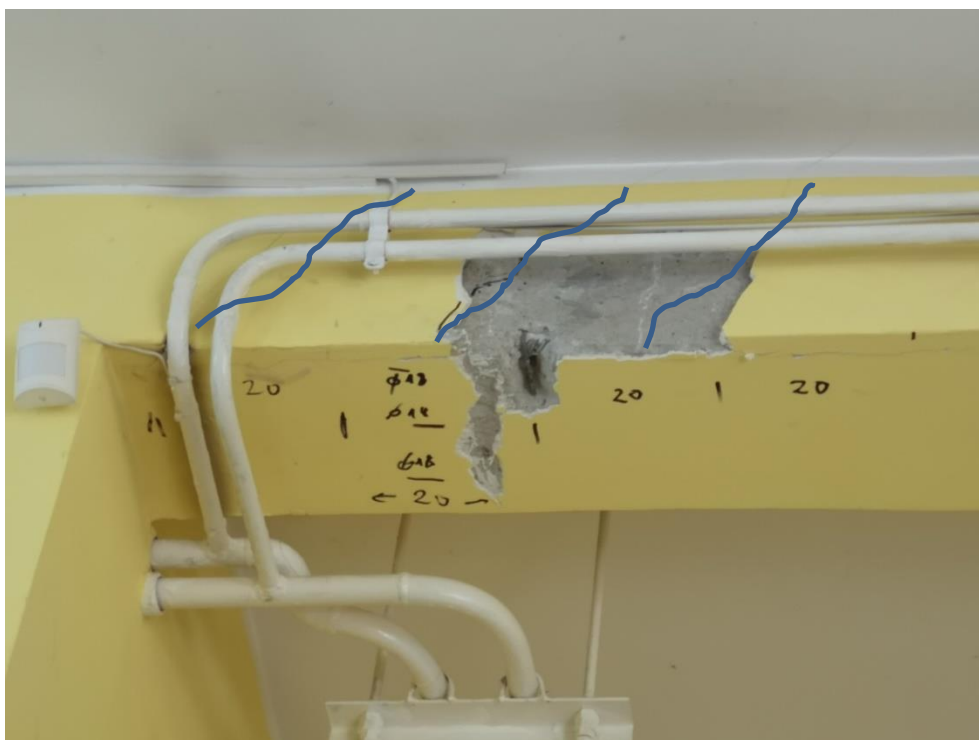
Fot.20 Rysy ukośne w strefie przypodporowej podciągu w auli

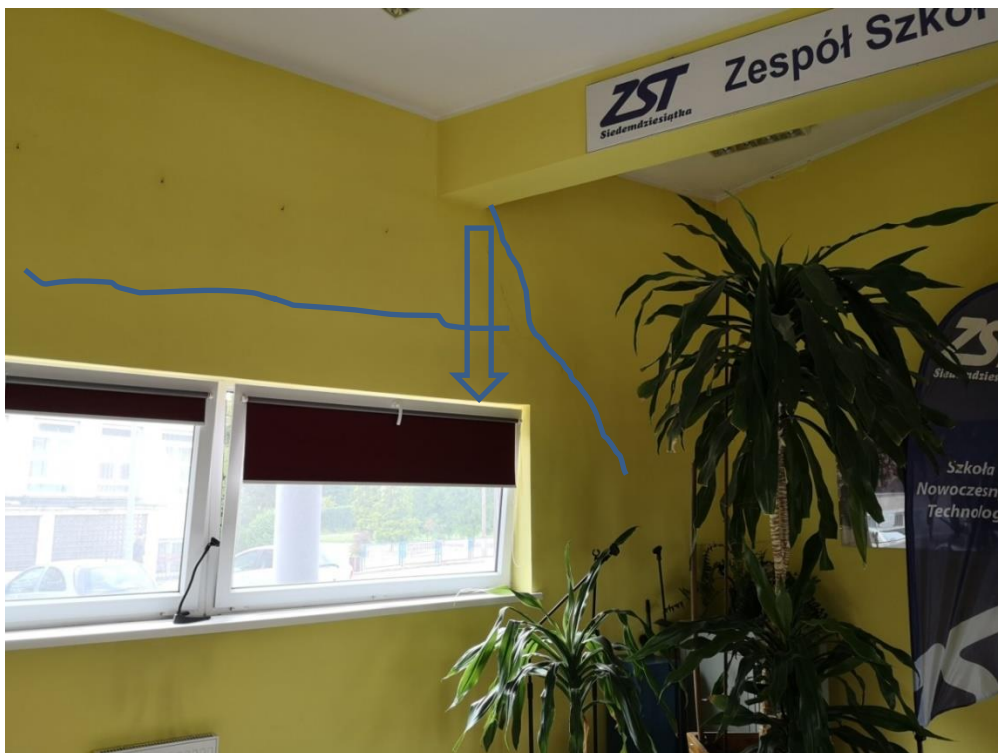
Fot.21 Zarysowanie ściany południowej auli spowodowane błędnym oparciem podciagu na ścianie południowej

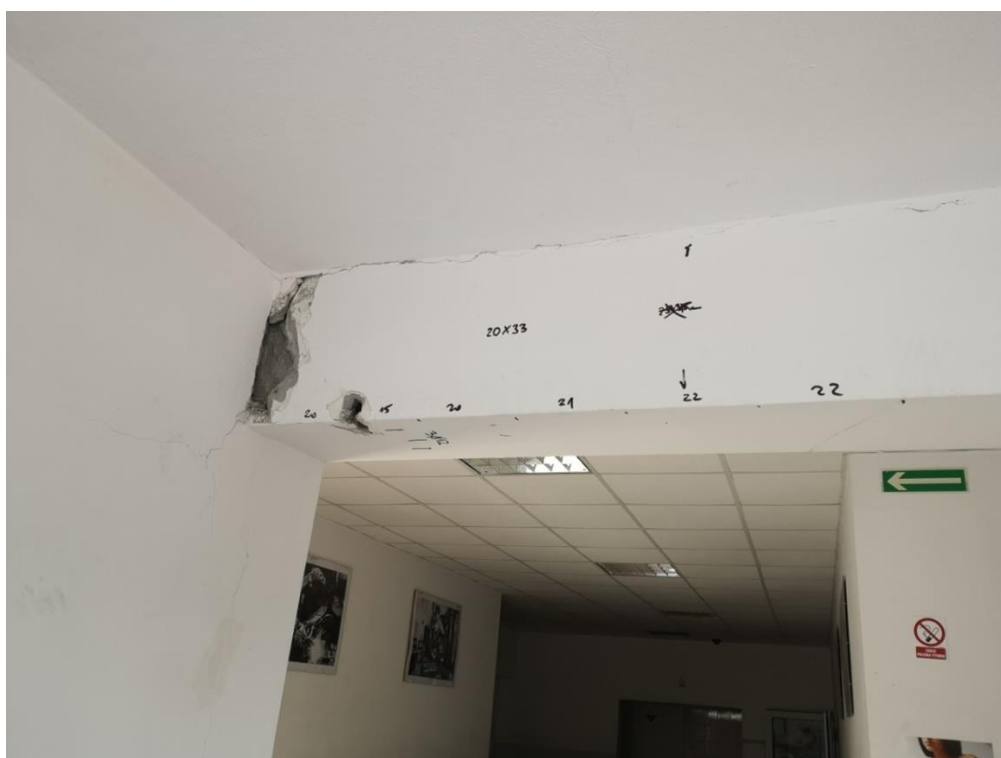
Fot.22 Inwentaryzacja zbrojenia w belce żelbetowej na styku łącznika i części dobudowanej warsztatów

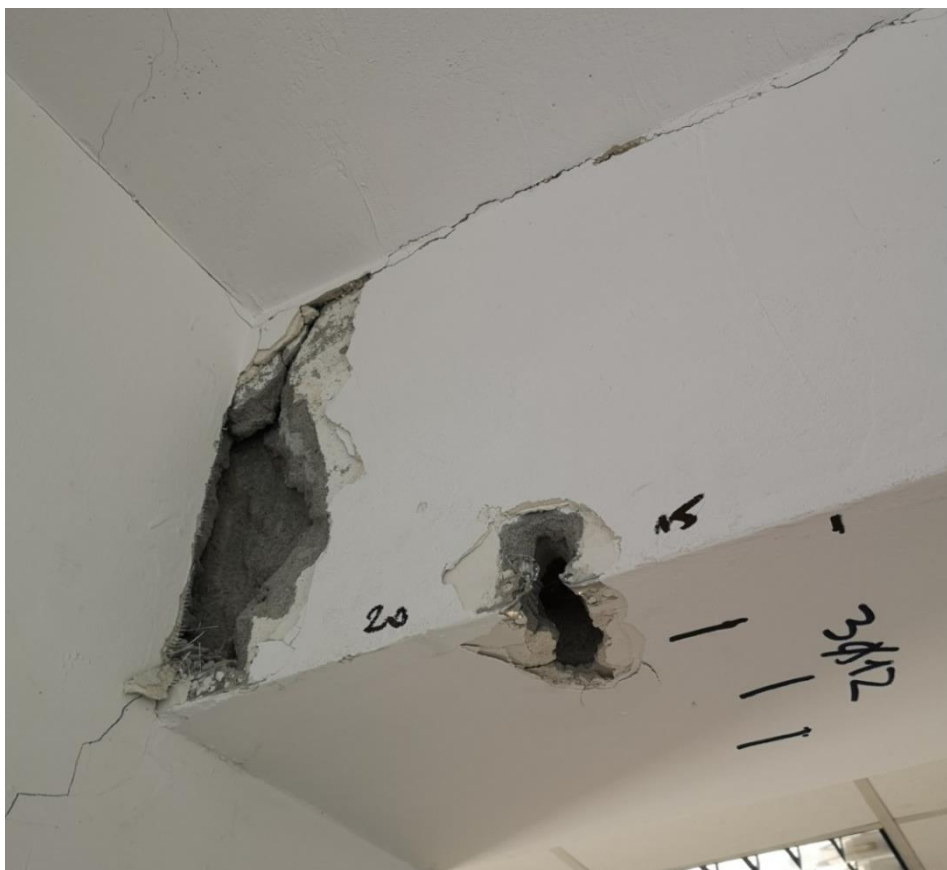
Fot.23 Warstwa grubej obrzutki cementowej, która uległa odspojeniu;  
widoczne rozstawy strzemion

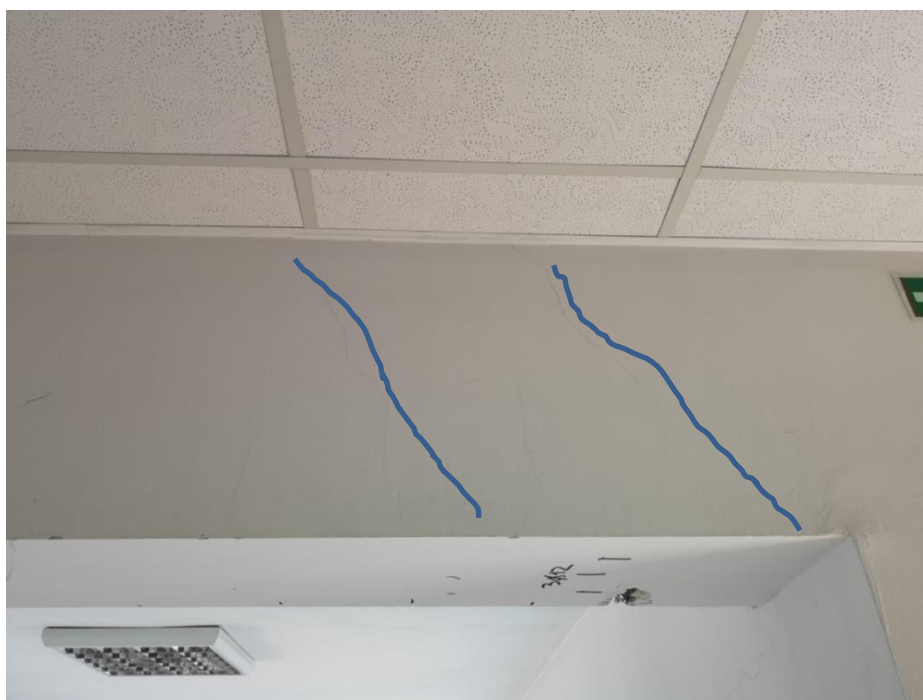
Fot.24 Rysy ukośne w belce jw.

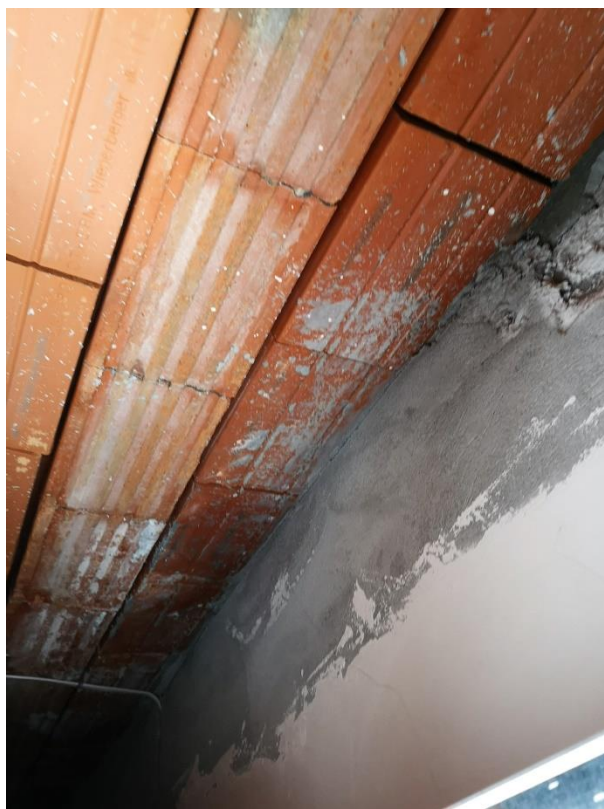
Fot.25 Niezgodne z projektem oparcie stropu I pietra na belce żelbetowej pomiędzy łącznikiem i częścią dobudowaną
