Dr inż. Krzysztof Kamiński

Ekspertyzy techniczne dotyczące łącznika i  
budynku „Małej Szkoły” Podstawowej nr 22 w  
Płocku z dodatkowymi badaniami geotechnicznymi  
podłoża gruntowego wokół obiektu.

Zleceniodawca: Gmina-Miasto Płock, Stary Rynek 1

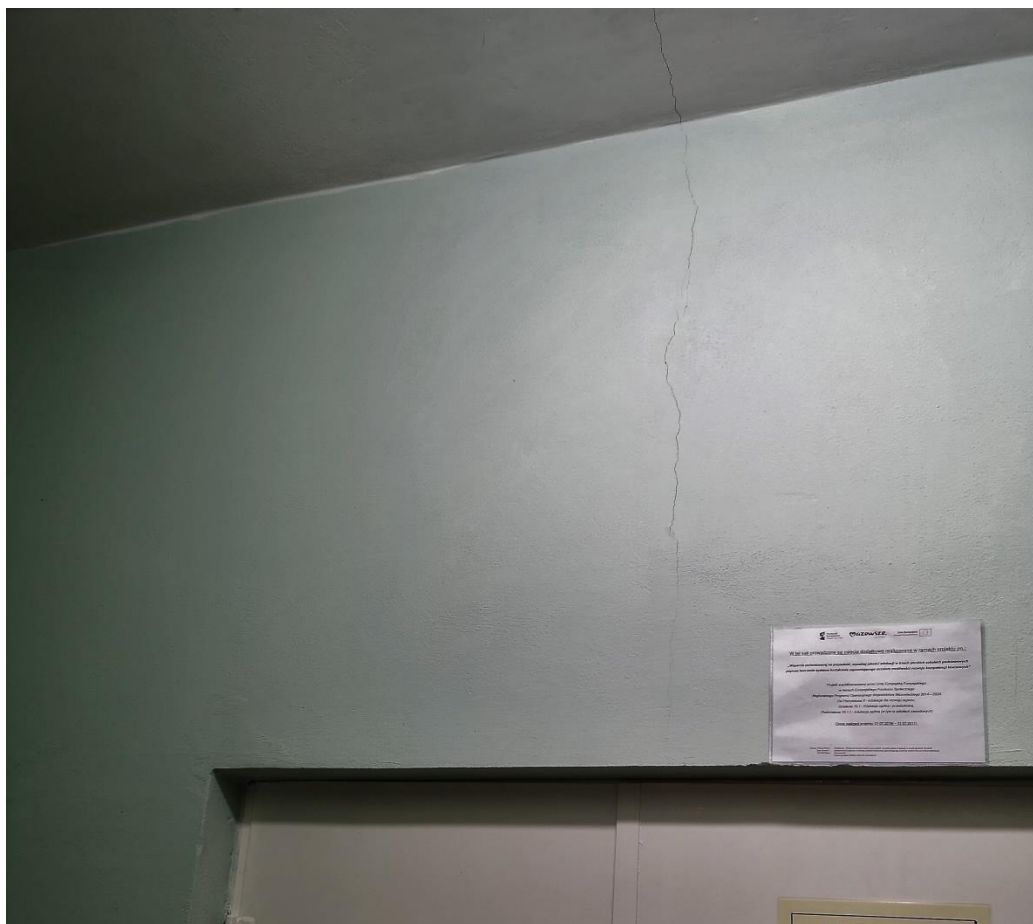
Pomieszczenie 01: zarysowania na ścianie zachodniej, od sufitu do posadzki pomieszczenia, szerokości 0,25-0,40mm. Na suficie rysy w odległości 3,2m, 8,7m i 18,7m od ściany południowej o szerokości 0,45-1,10mm, na całą szerokość korytarza.

Fot.1 Pionowa rysa w ścianie korytarza 01 w piwnicy nad drzwiami do pracowni jęz. Angielskiego

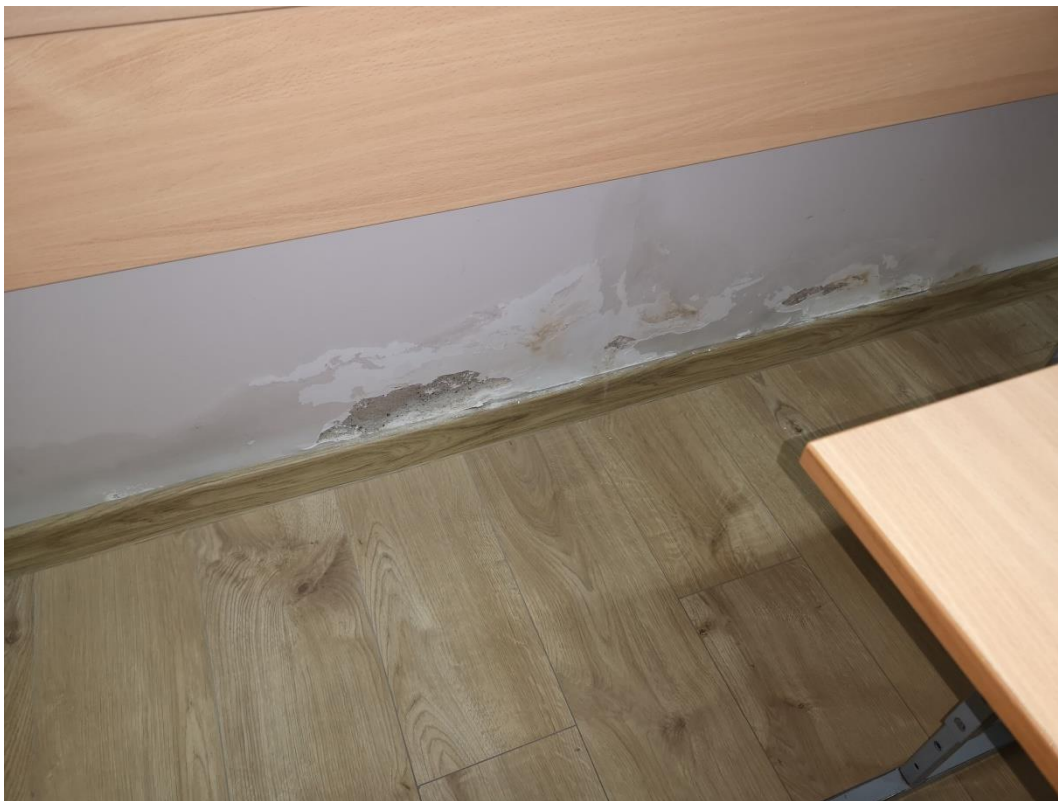
Pomieszczenie 06: łuszczenie tynku i farby w dolnej części ściany zachodniej i południowej, ślady zawilgocenia ściany do wysokości 50-60 cm na podłoga brak widocznych uszkodzeń.

Fot.2 Odpadanie tynku i wykwyty solne w dolnej partii ściany zachodniej w pomieszczeniu nr 06

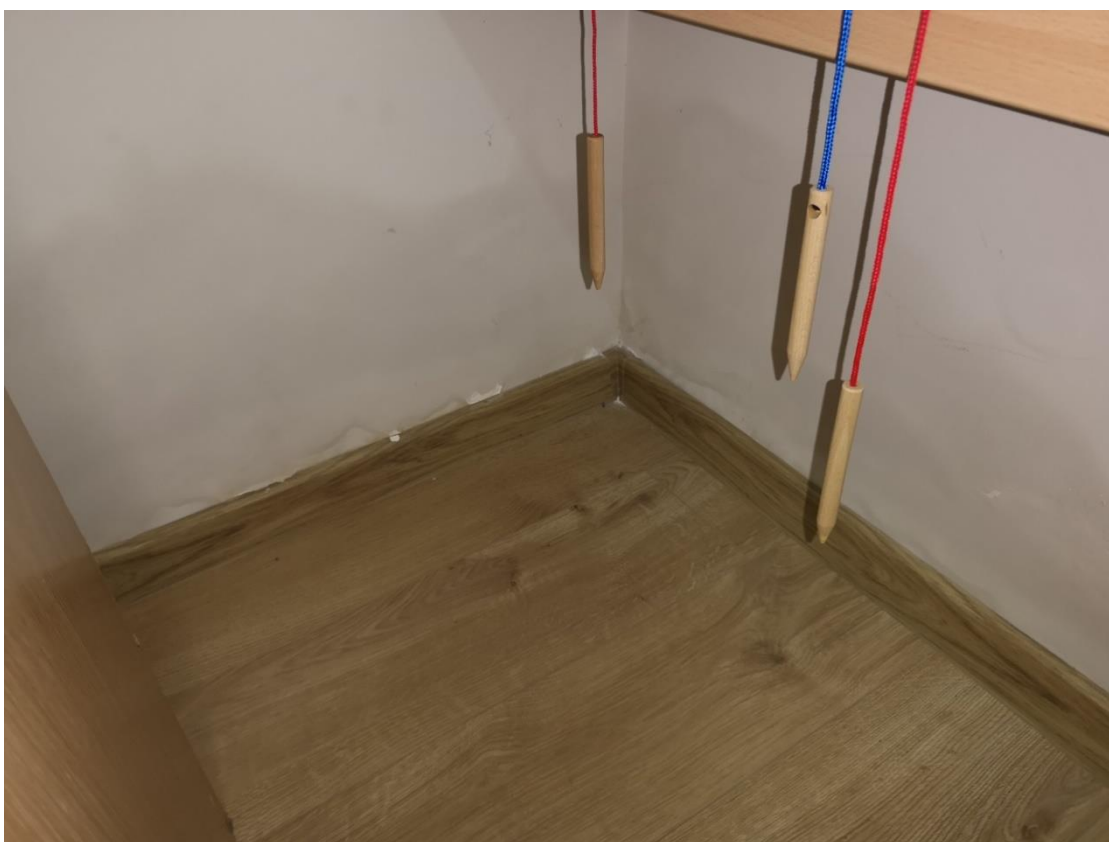
Fot.3 Linia zawilgocenia w dolnej partii ścian pomieszczenia 06 przy narożniku południowo-zachodnim

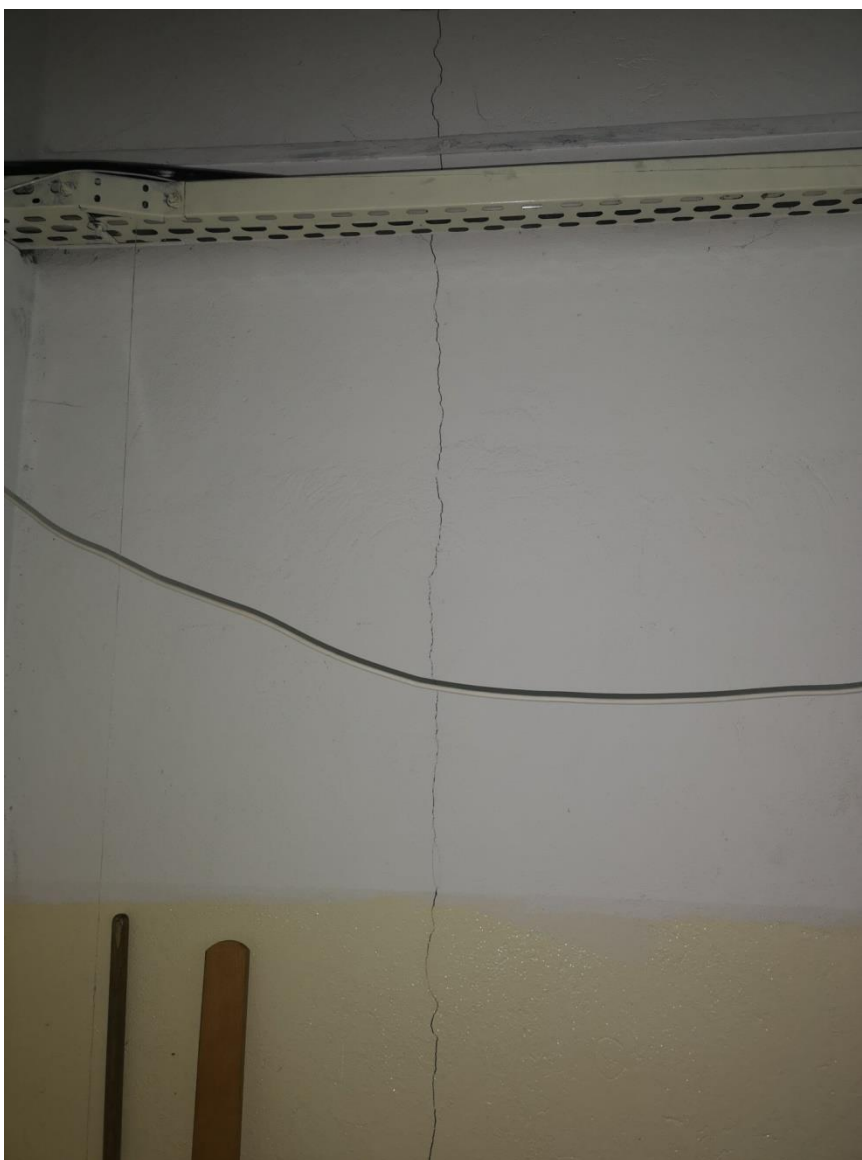
Pomieszczenie 07: rysa na środku ściany wschodniej o szerokości 0,75mm.

Fot.4 Pomieszczenie 07; rysa na środku ściany wschodniej o szerokości 0,75mm

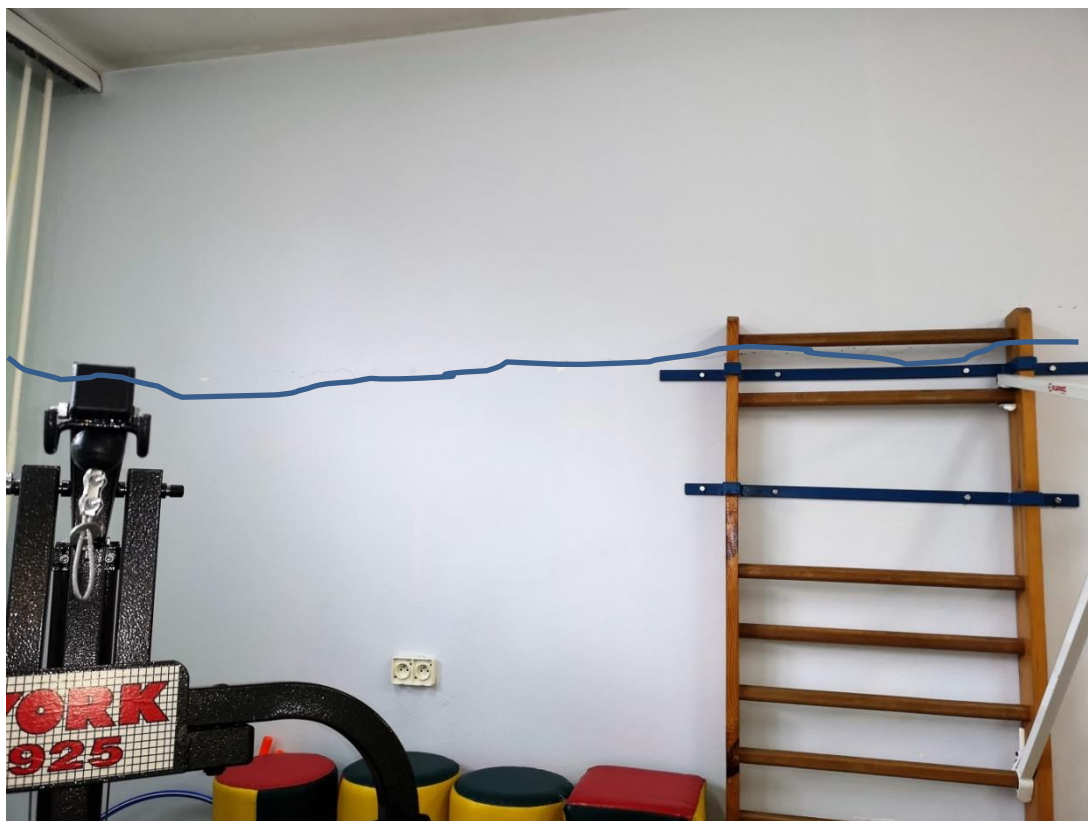
Pomieszczenie 010: rysy na suficie, równoległe do osi północ-południe w rozstawie 0,9-1,2m, otwarte w środku pomieszczenia, szerokości 0,30-0,55mm. Na ścianie zachodniej (zewnętrznej) rysa pozioma na całej długości ściany, 2,15m od podłogi (fot.5). Na ścianie północnej rysa 4,5m od ściany wschodniej, na całej wysokości pomieszczenia, z kontynuacją na suficie.

Fot.5 Pozioma rysa w ścianie zachodniej pomieszczenia 10

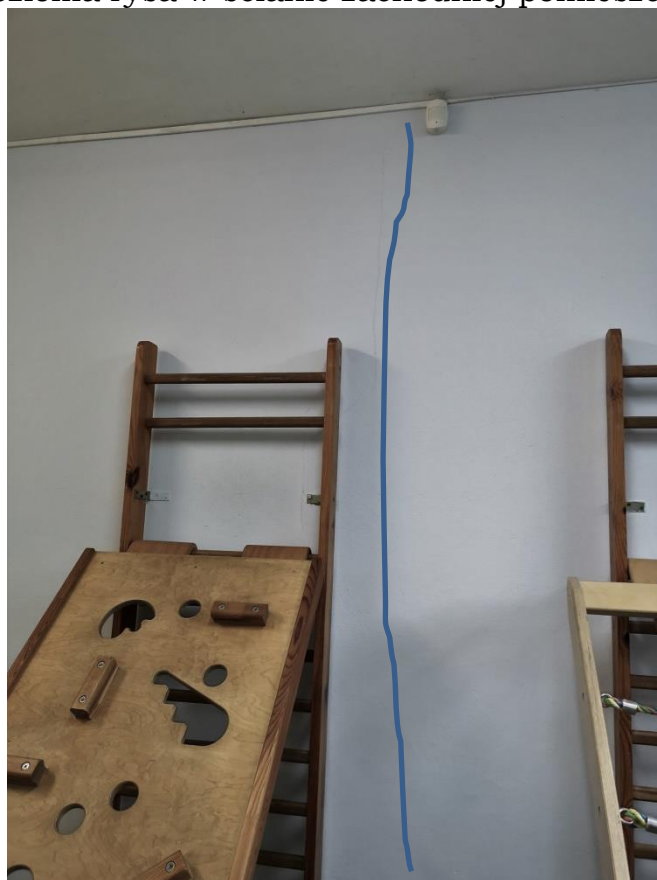
Fot.6 Pionowa rysa w ścianie północnej pomieszczenia 010

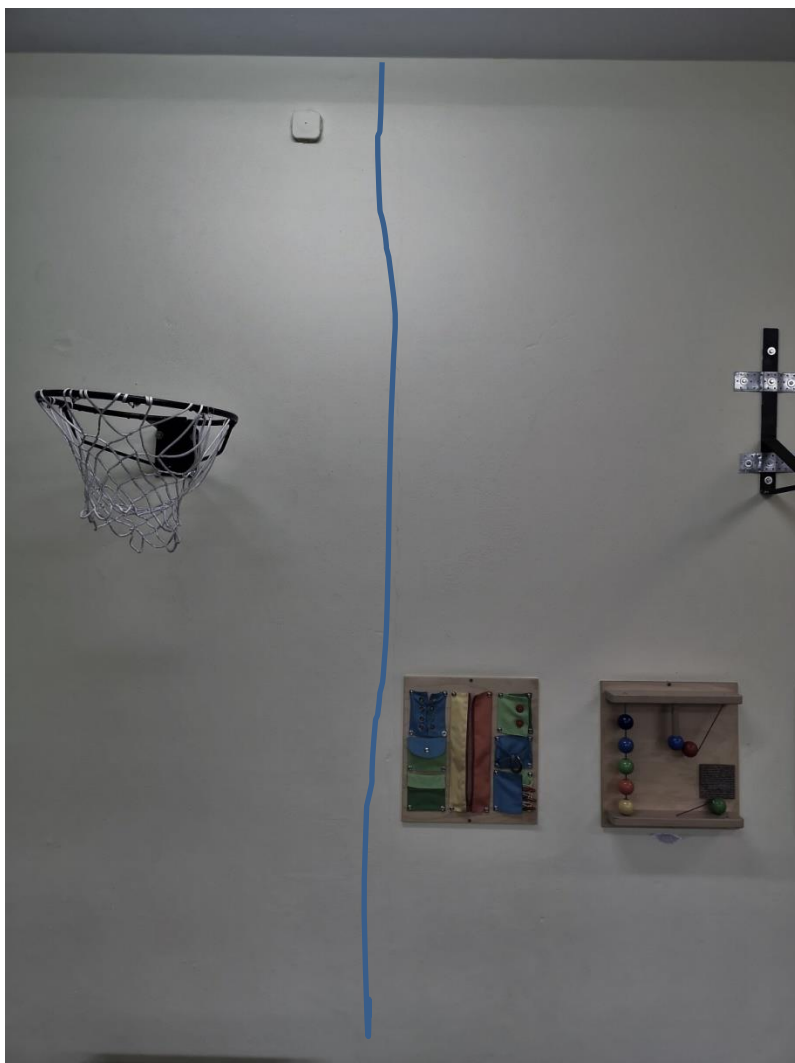
Fot.7 Pionowa rysa w ścianie północnej pomieszczeni 010

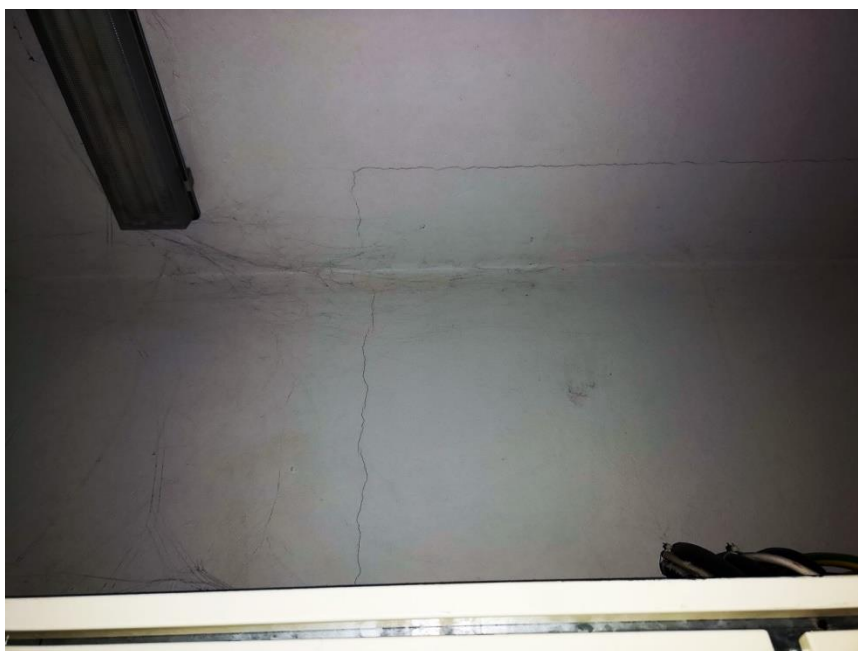
Fot. 8 Rysa w ścianie i suficie w pomieszczeniu 011

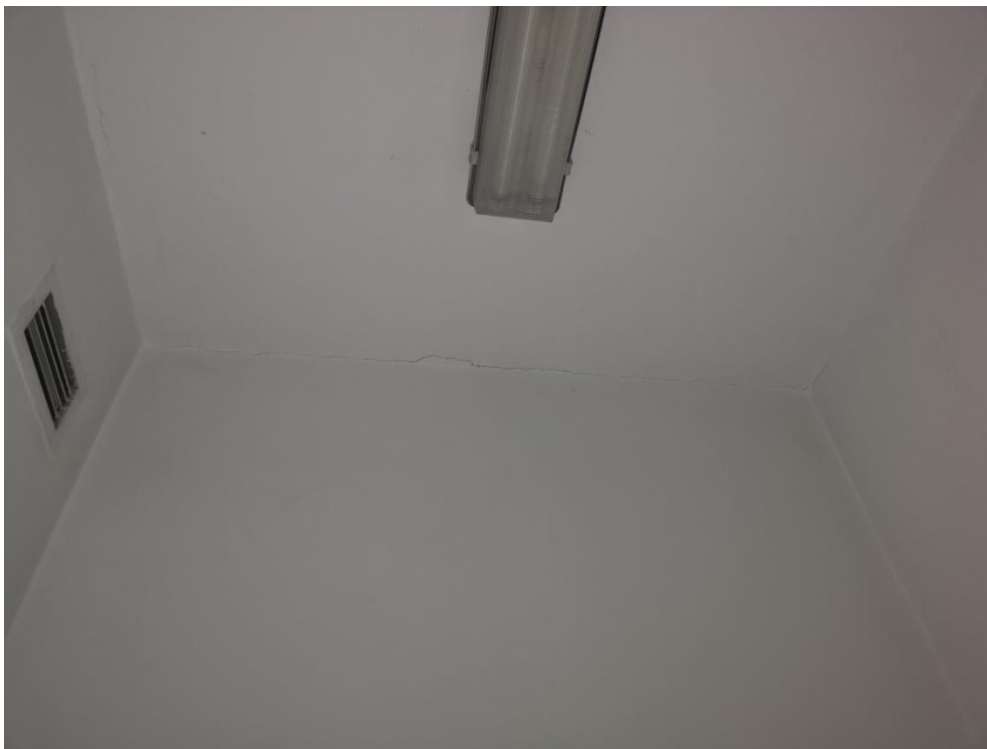
Fot.9 Rysa na styku ściany i sufitu w pomieszczeniu 012B

Pomieszczenie 012B: liczne pionowe zarysowania nad drzwiami do pomieszczenia 012D.

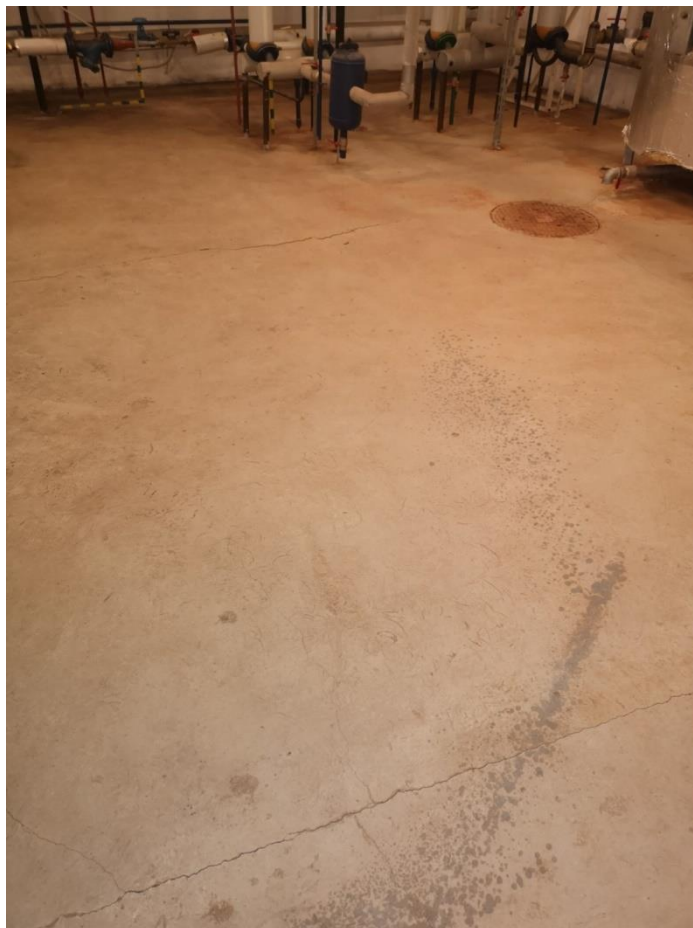
Fot.10 Rysy w posadzce pomieszczeniu 018

Pomieszczenie 018: popękana posadzka w okolicy studzienki kanalizacyjnej (fot.10). Uszkodzona ściana przy drzwiach wejściowych - rysa pionowa 0,90mm.

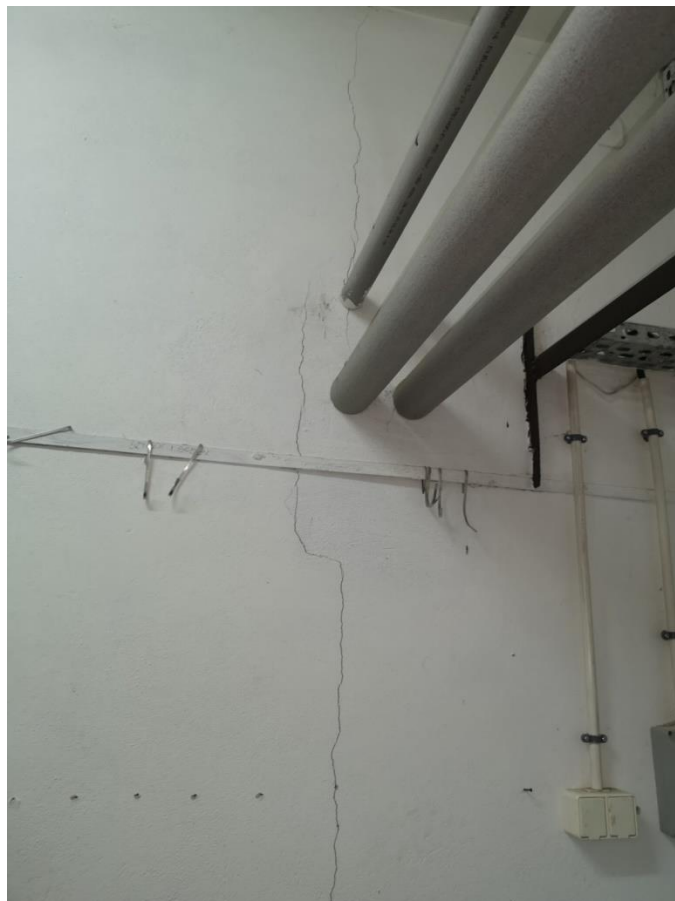
Pomieszczenie 019: rysa w poprzek drzwi wejściowych na posadzce. Na ścianie północnej dwie rysy pionowe: 0,5m i 5,2m od ściany zachodniej o szerokości 1,00mm. Na ścianie wschodniej, rysa pionowa na całej wysokości pomieszczenia, przy ścianie północnej o szerokości 0,35mm. Na ścianie południowej rysa pionowa 1,0m od ściany zachodniej o szerokości 1,30mm (przy przepuszczeniu rur fot. 11).

Fot.11 Pomieszczenie 019 rysy przy przepuszczeniu rur

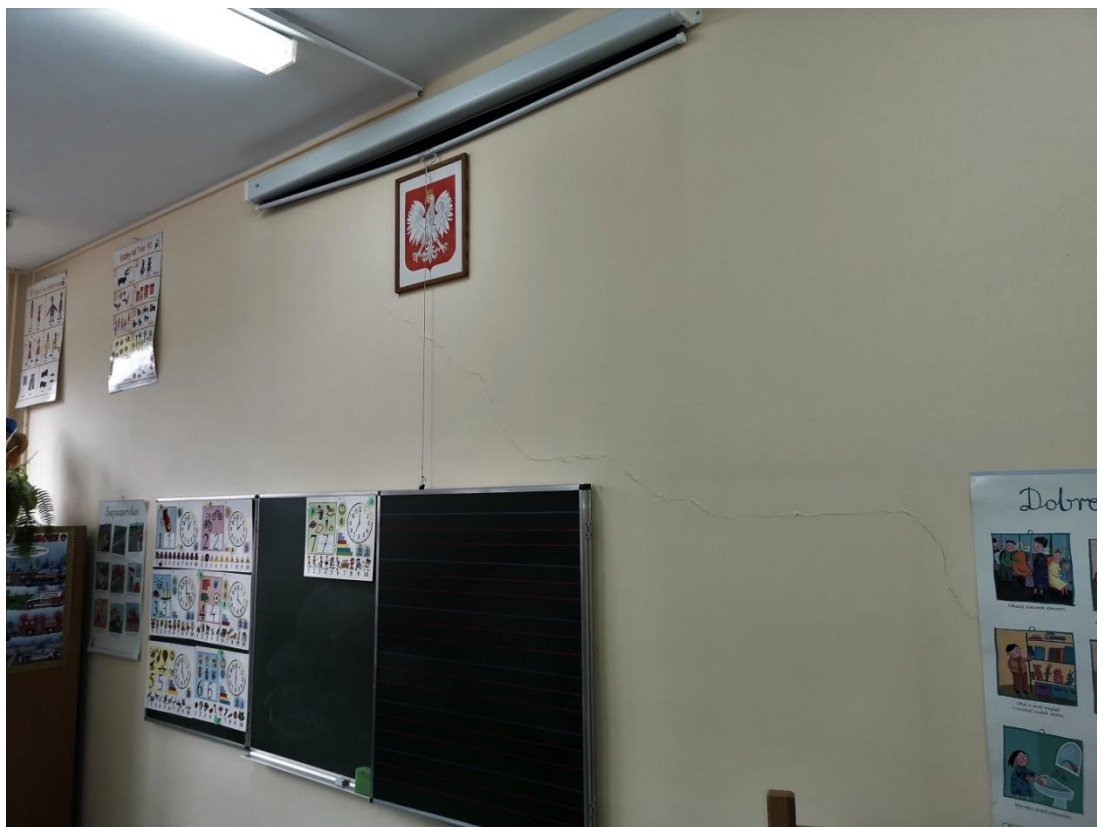
Pomieszczenie 2B: rysy na suficie, równoległe do osi północ-południe, przez całą rozpiętość stropu, otwarte w środku, o szerokości do 0,10mm. Na ścianie wschodniej rysy pionowe i ukośne 1,8m od narożnika ściany północnej. Na ścianie zachodniej, w narożniku ściany północnej, od podłogi rysa pionowa, przechodząca w rysę ukośną długości 3,35m.

Fot.12 Ukośna rysa w ścianie zachodniej pomieszczenia lekcyjnego 2B o szerokości rozwarcia od 0,35 mm

7.3. Z uwagi na nieuwzględnienie przez projektanta dwukierunkowej pracy belek stropu Teriva II doszło do przeciążenia belki podpierającej ścianę poprzeczną pomiędzy pomieszczeniami 2B i 3B na parterze. Ściana ta uległa ukośnemu pęknięciu o rozwartości przekraczającej 0,3 mm. Przeprowadzona analiza wykazała, że stan graniczny nośności belki podpierającej ww. ścianę został przekroczony, zarówno na zginanie, jak i na ścinanie. Konieczne jest wykonanie tymczasowego podstemplowania belki w piwnicy do czasu wykonania jej wzmocnienia na podstawie odrębnie opracowanej dokumentacji.

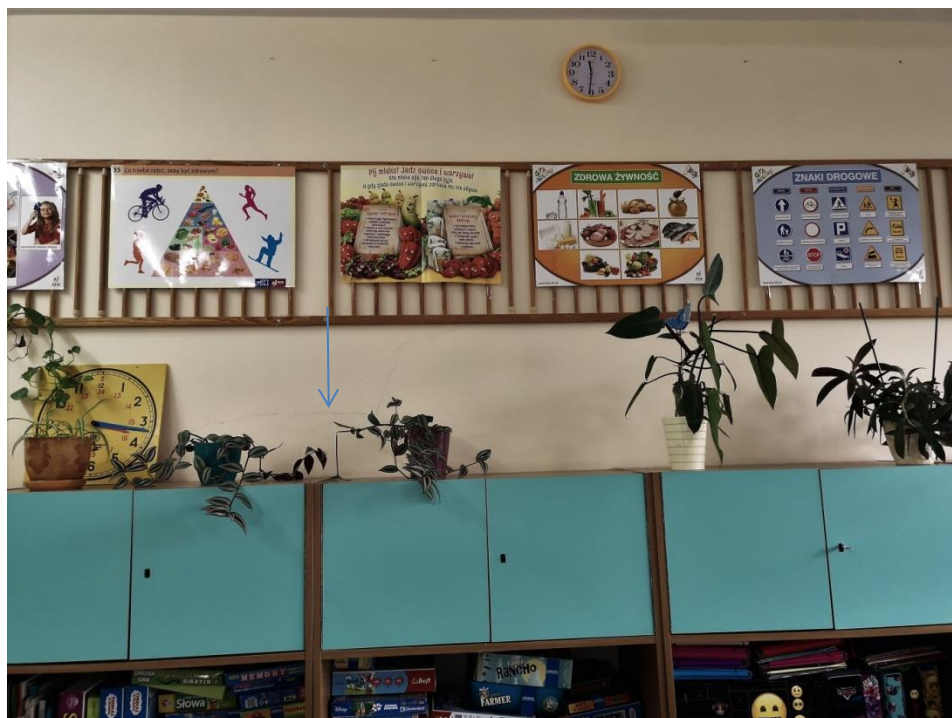
Pomieszczenie 3B: rysy na suficie, równoległe do osi północ-południe, przez całą rozpiętość stropu, w rozstawie co 0,6-1,5m, otwarte w środku, zanikające w jednej i dwóch trzecich rozpiętości, o szerokości do 0,25mm. Na ścianie wschodniej rysa ukośna, z uskokami, przez całą ścianę zaczynająca się przy podłodze w narożniku ściany wschodniej.

Fot.13 Ukośna rysa na ścianie wschodniej w pomieszczeniu 3B

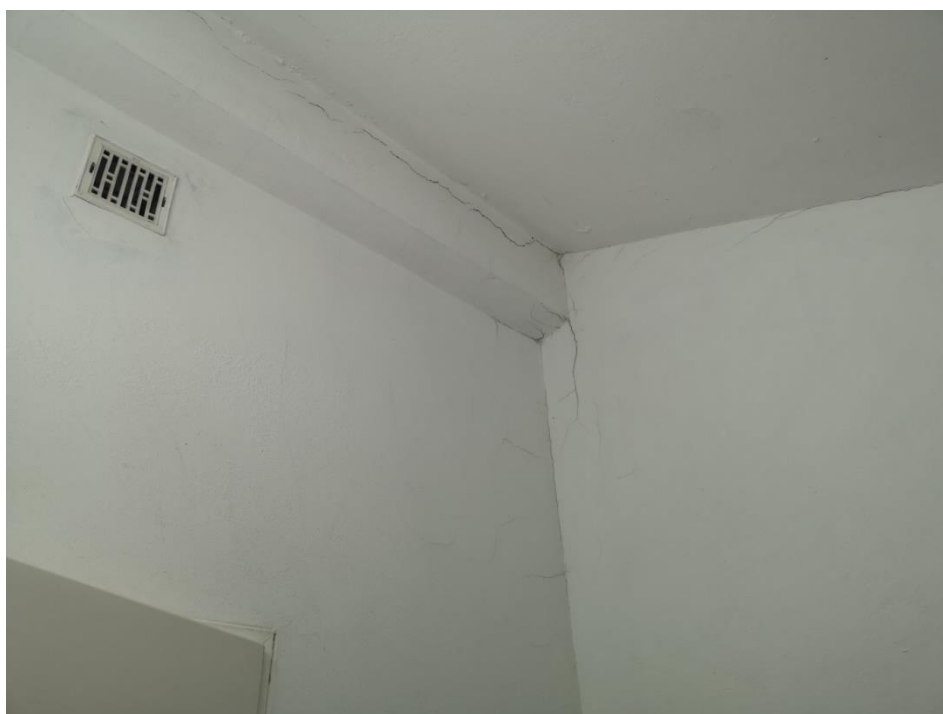
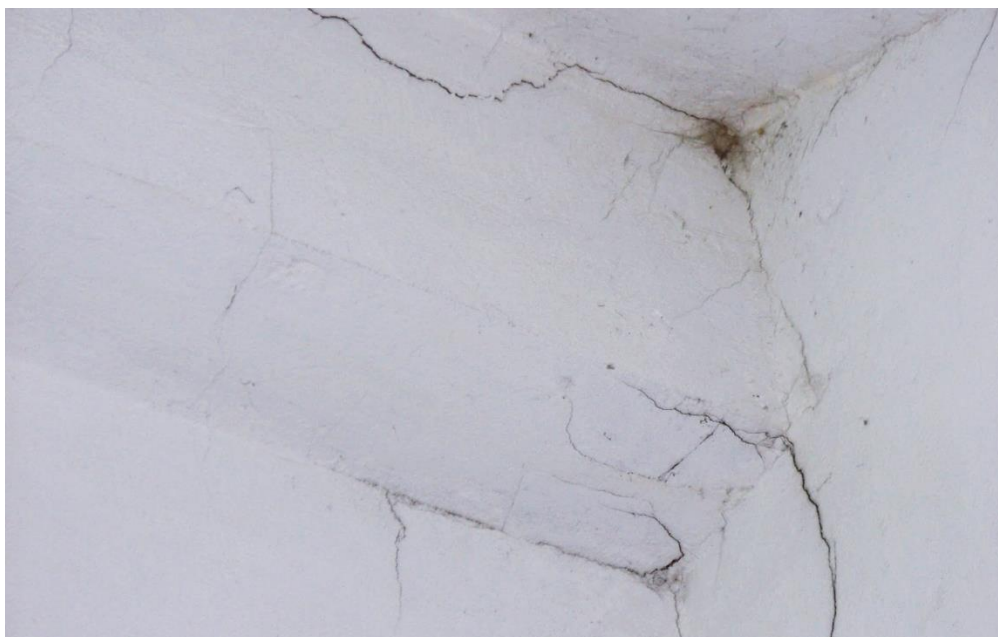
Pomieszczenie 4A: rysy na suficie, równoległe do osi północ-południe, przez całą rozpiętość stropu, w rozstawie co 0,9-1,2m, otwarte w środku stropu, o szerokości do 0,35 mm. Na ścianie zachodniej rysa pozioma przy suficie, długości 1,4m. Pionowe pęknięcia ściany północnej

Fot.14 i 15 Na ścianie zachodniej pomieszczenia 04A rysa pozioma przy suficie,

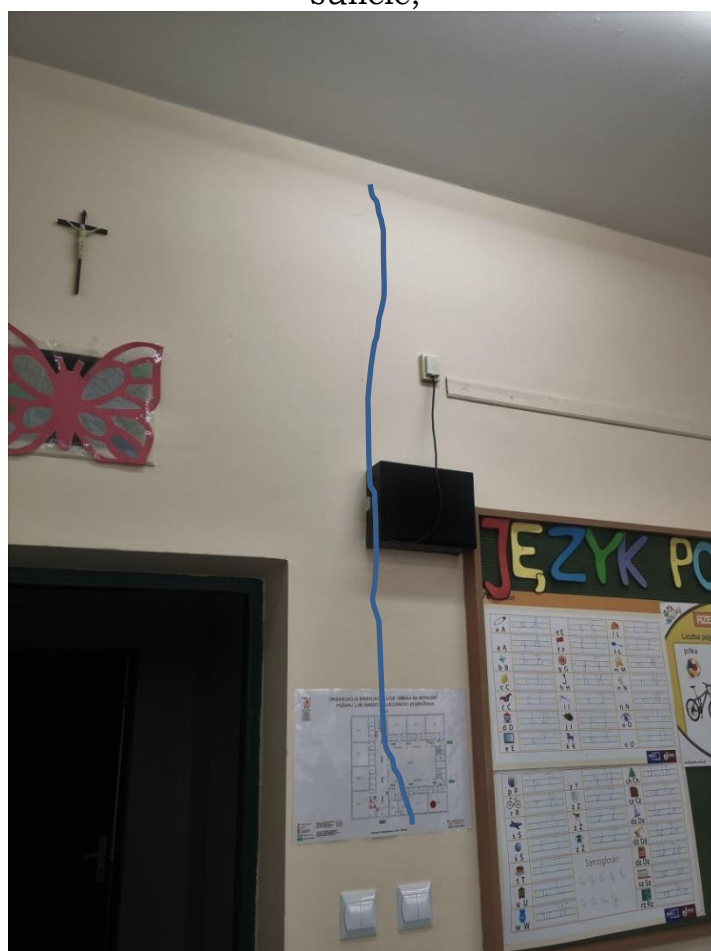
Fot.16 Pionowe pęknięcie ściany północnej w Sali 04A

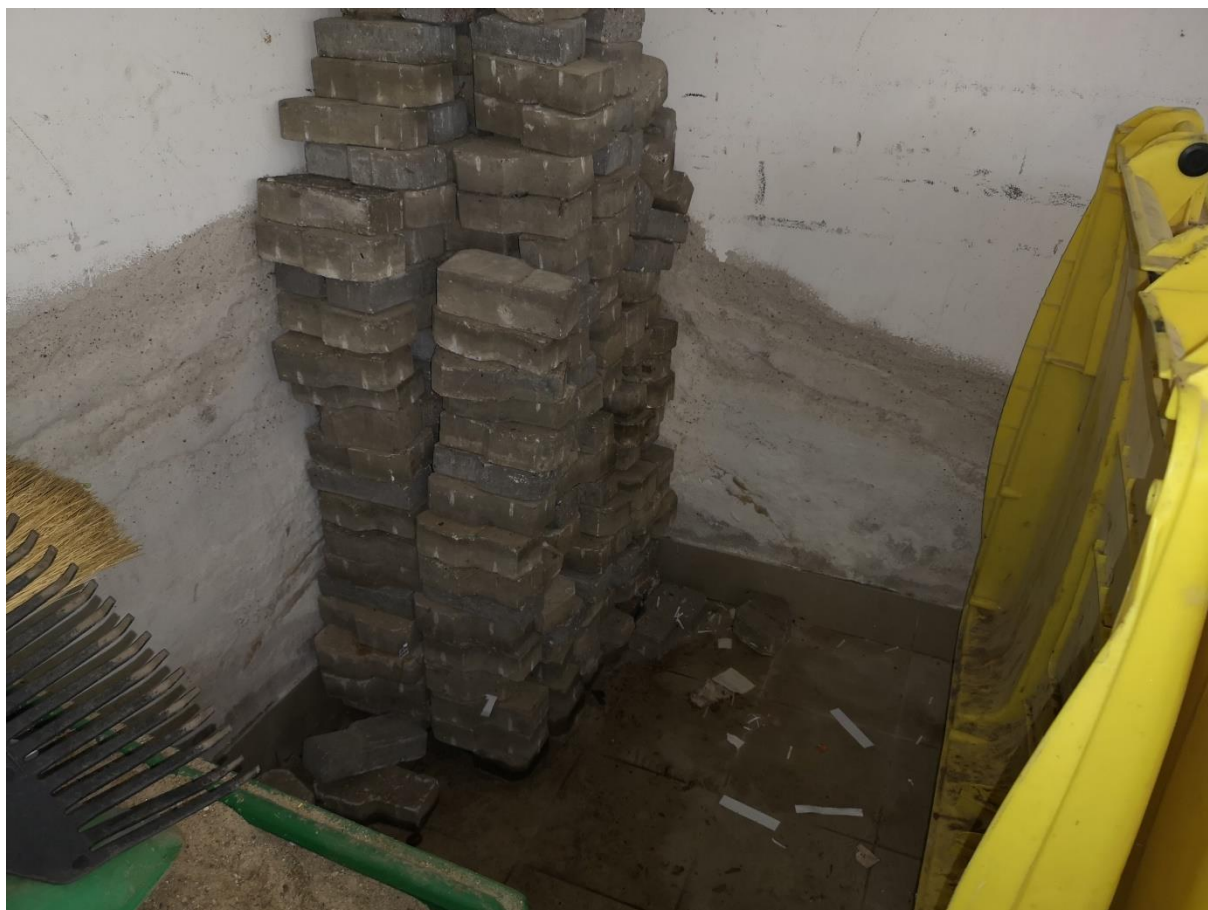
Fot.17 Śmietnik wewnętrzny - pomieszczenie 017; korozja tynku spowodowana zasoleniem ściany na skutek składowania piasku z solą do posypywania chodników w zimie

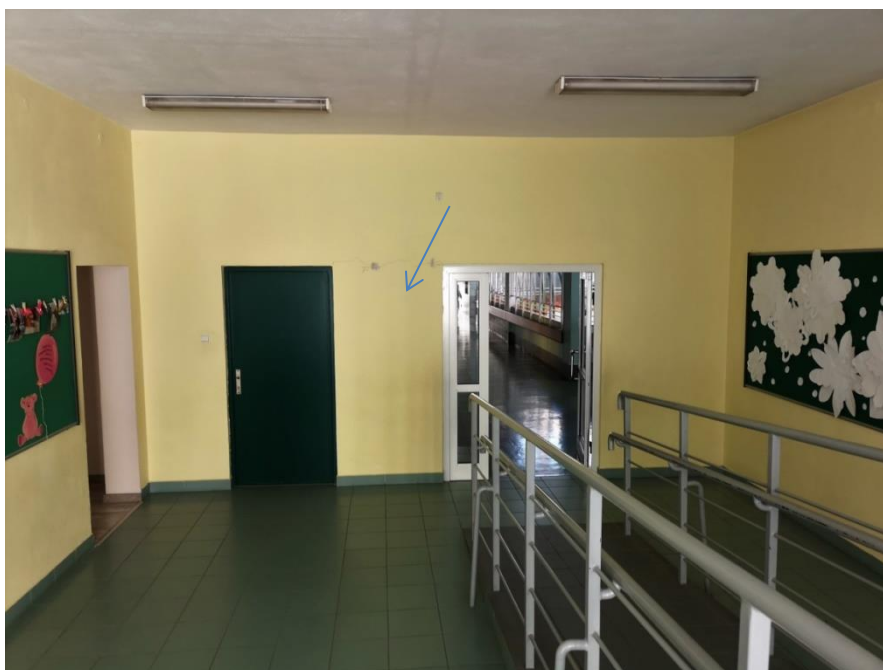
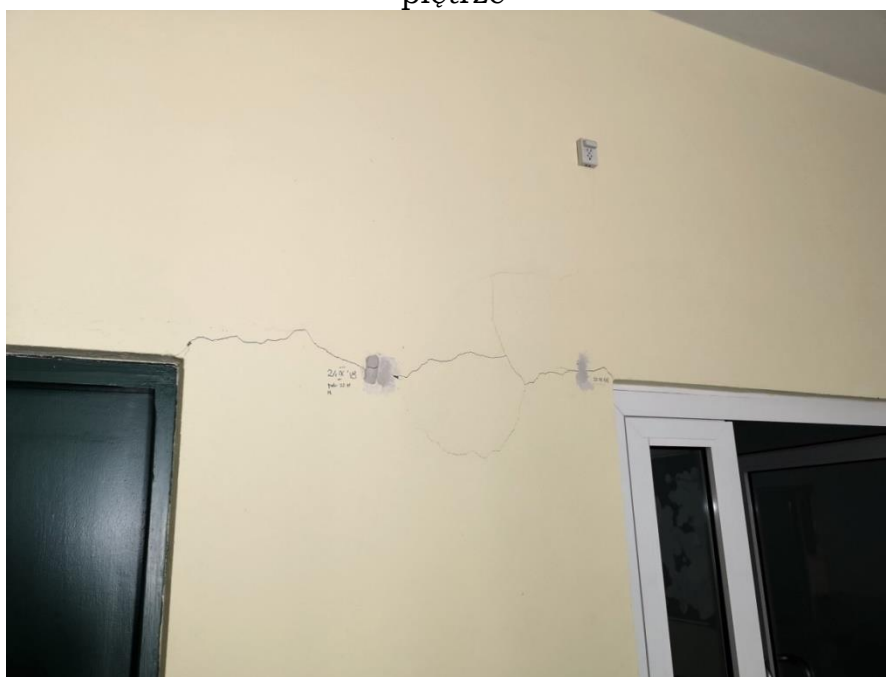
Fot. 18 Poziome pęknięcie filarka między drzwiowego w ścianie działowej na I piętrze

Fot. 19 Pozioma rysa o rozwartości 0,32 mm, która została zaobserwowana po raz pierwszy wiosną 2018 roku; plomba gipsowa dwukrotnie pękła

Na fot.18 i 19 przedstawiono poziome pęknięcie filarka między drzwiowego w ścianie poprzecznej korytarza na I piętrze. Zarysowanie zostało po raz pierwszy zauważone w trakcie przeglądu technicznego w maju 2018 roku. Szerokość rozwarcia rysy ulegała wyraźnemu zwiększeniu w ciągu ostatnich 18 miesięcy. Założone na rysy plomby gipsowe uległy uszkodzeniu

(pęknięciu) już po 5 miesiącach. Pomierzone ugięcie podłogi wzdłuż ściany na I piętrze wynosi 1 mm, zaś ugięcie dolnej powierzchni stropu 2 mm. Strop w korytarzu w odległości 4-5 m od ściany wykazuje ujemną strzałkę ugięcia wynoszącą 2 mm. W chwili obecnej deformacje ościeżnic drzwiowych nie są zauważalne.

7.4. Przyczyną zarysowania ściany działowej na I piętrze w pobliżu łącznika jest wykonanie konstrukcji stropu nad parterem niezgodnie z projektem. Pod ścianą powinna być wykonana belka żelbetowa Bu-5. Belki takiej nie stwierdzono w odkrywcze wykonanej stropie. W uwagi na fakt oparcia ściany na pojedynczej belce stropu Teriva II nośność belki stropowej jest znacznie przekroczona. Pojawienie się zarysowań ściany dopiero po ponad 20 latach eksploatacji należy tłumaczyć wykonaniem stropu z ujemną strzałką ugięcia, co powodowało łukowy charakter jej pracy. Aktualnie belka wyprostowała się i jej ugięcie wynosi około 1-2 mm. Zmiana charakteru pracy przeciążonej belki powoduje szybkie przyrosty zarysowania poziomego powstałego ścianie. Konieczne jest opracowanie dokumentacji technicznej naprawy przeciążonego fragmentu stropu nad parterem. Ściana i wzmocnienie stropu powinny być objęte zakresem opracowania nowoprojektowanego łącznika Szkoły. Do czasu rozpoczęcia robót remontowych można pozostawić strop parteru pod zarysowaną ścianą bez tymczasowego podparcia pod warunkiem, że szerokość rysy w ścianie nie przekroczy 1 mm. W takiej sytuacji należy wykonać tymczasowe podparcie bądź rozebrać ścianę jeszcze przed rozpoczęciem remontu łącznika.

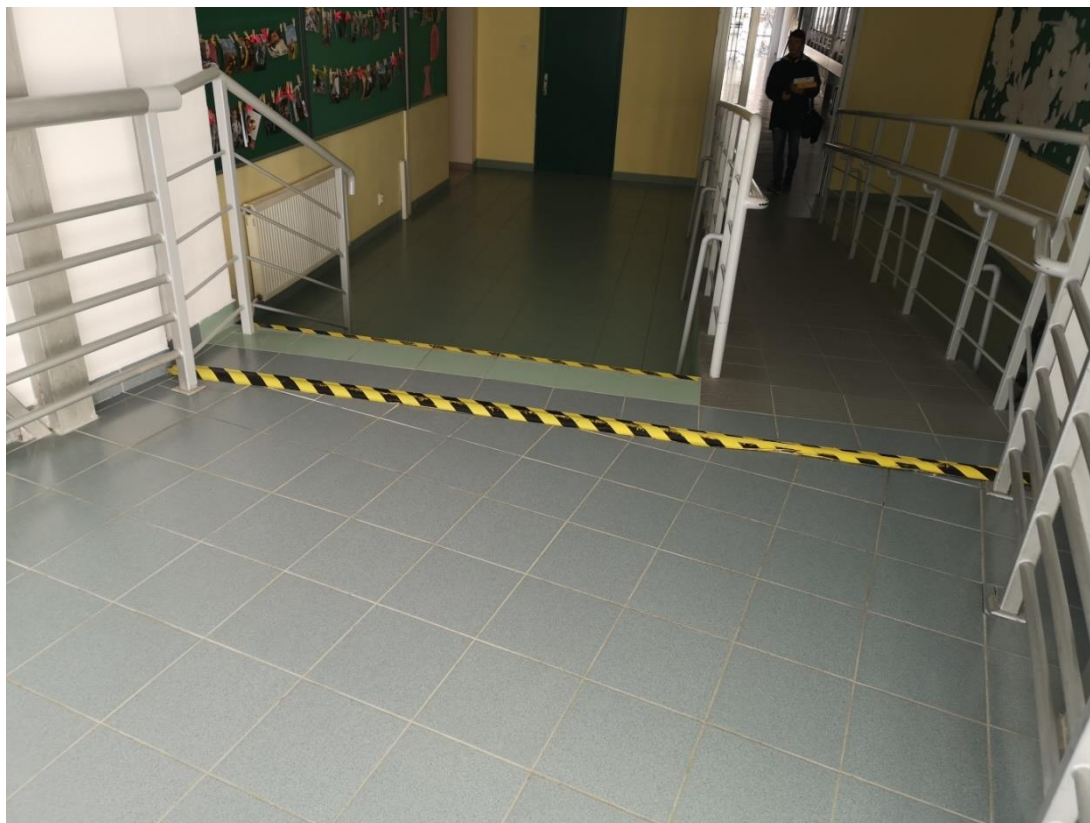
Fot. 20 Różnica poziomów 3- 4,5 cm pomiędzy łącznikiem a stropem nad I piętrzem powiększająca się od 6-7 lat.

Pomiary poziomu górnej powierzchni podłogi łącznika szkoły wykazały trwałe obniżenie części zachodniej o 3,0-4,5 cm w porównaniu do części wschodniej łącznika oraz poziomu posadzki w małej szkole. Ścinanie i odspajanie tynku, które występuje na styku ścian łącznika i małej szkoły jest na bieżąco naprawiane i zabezpieczone przed nagłym odpadnięciem. Różnica poziomów posadzki na styku łącznika i małej szkoły jest zabezpieczona dla użytkowników przy pomocy listwy maskującej. Widok aktualnego stanu przedstawiono na fot. 20 i 21. Na fot.22 zaznaczono strzałką obszar silnego osiadania powierzchni z kostki polbrukowej ułożonej przy budynku.

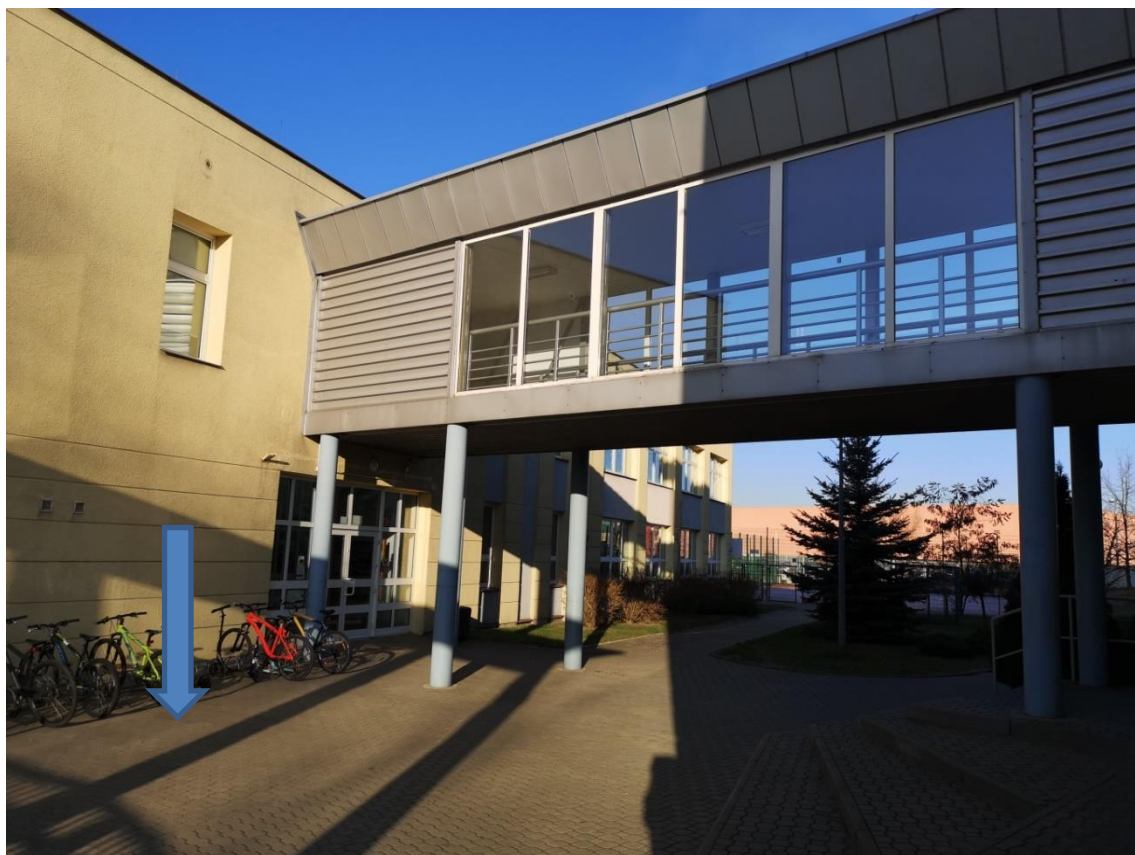
Fot. 22 Widok łącznika i miejsca silnego osiadania gruntu od strony wschodniej Małej Szkoły (strzałka)

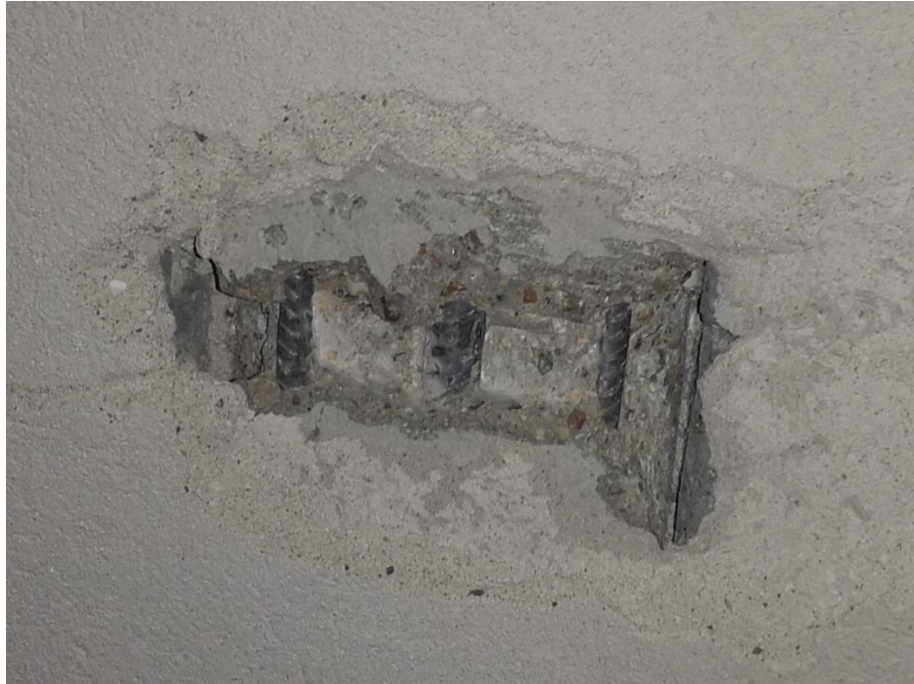
Na podstawie wykonanej odkrywki zbrojenie belki stropu Teriva II pod ścianą stanowią dwa pręty o średnicy 8 mm i jeden o średnicy 14 mm ze stali 34GS

Fot. 23 Odkrywka prętów zbrojeniowych w belce stropu nad parterem pod zarysowaną ścianą działową: 2 Ø8 mm + 1 Ø14 mm

$$M_{Rd} = 2,54 \times 35 \times (0,312 - 0,0148 / 2) = 26,4 \text{ kNm} \ll M_{Ed} = 63,4 \text{ kNm}$$

Nośność belki jest niewystarczająca przy pracy jednej belki pod ścianą.
