## OPIS TECHNICZNY DO PROJEKTU BUDOWLANEGO

Przedmiotem opracowania jest opracowanie technologii remontu zabytkowej elewacji Urzędu Miasta Płocka oraz remontu pionowej izolacji ścian fundamentowych. Zakres projektu dotyczy elewacji frontowej południowo- wschodniej składającej się:

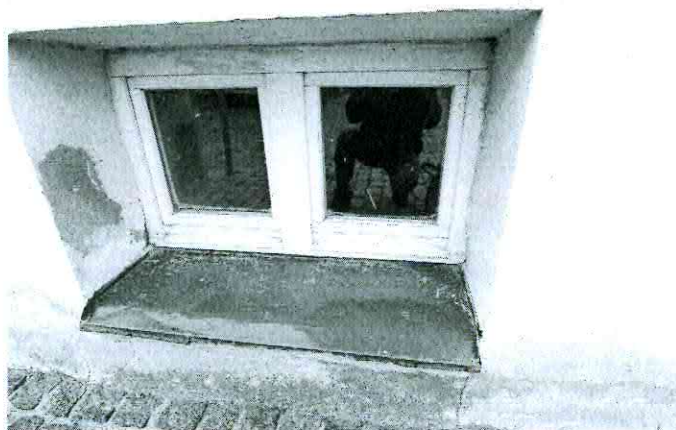
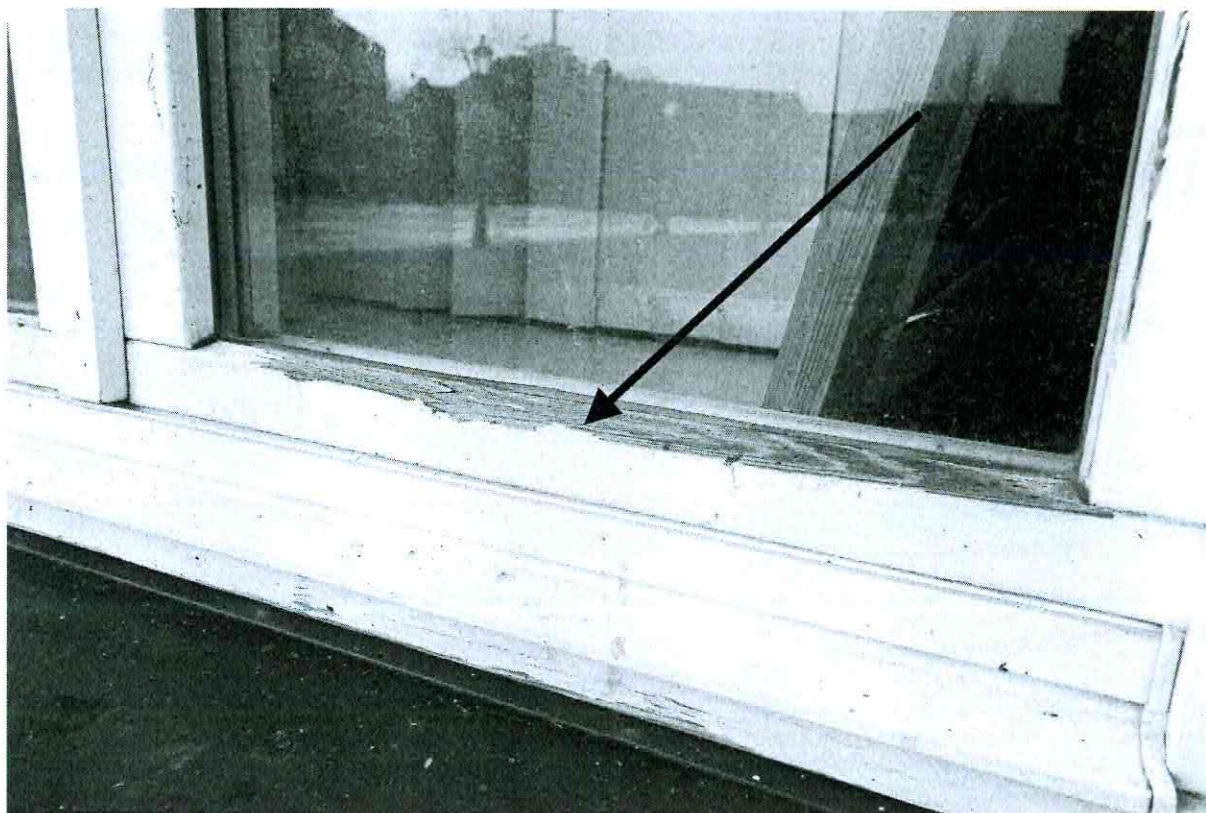
#### 3.4.1 Stolarka okienna

Budynek od strony południowo wschodniej posiada stolarkę drewnianą w kolorze białym. Stan okien można ocenić jako średni. Stwierdzono miejscowe ubytki powłoki malarskiej. Stan drewnianych okienek piwnic można ocenić jako zły. Okienka kwalifikują się do wymiany.

Istniejące okna drewniane kondygnacji nadziemnej należy poddać renowacji. Okna należy przeszlifować papierem ściernym w celu zmatowienia powierzchni i usunięcia złuszczeń. W Przypadku uszkodzeń –ubytków należy miejsce zaszpachlować szpachłówką do drewna w kolorze białym. Po szlifowaniu i szpachlowaniu okna należy dokładnie oczyścić. Po tych czynnościach położyć powłokę malarską. Należy zastosować farbę białą matową przeznaczoną do malowania stolarki okiennej.

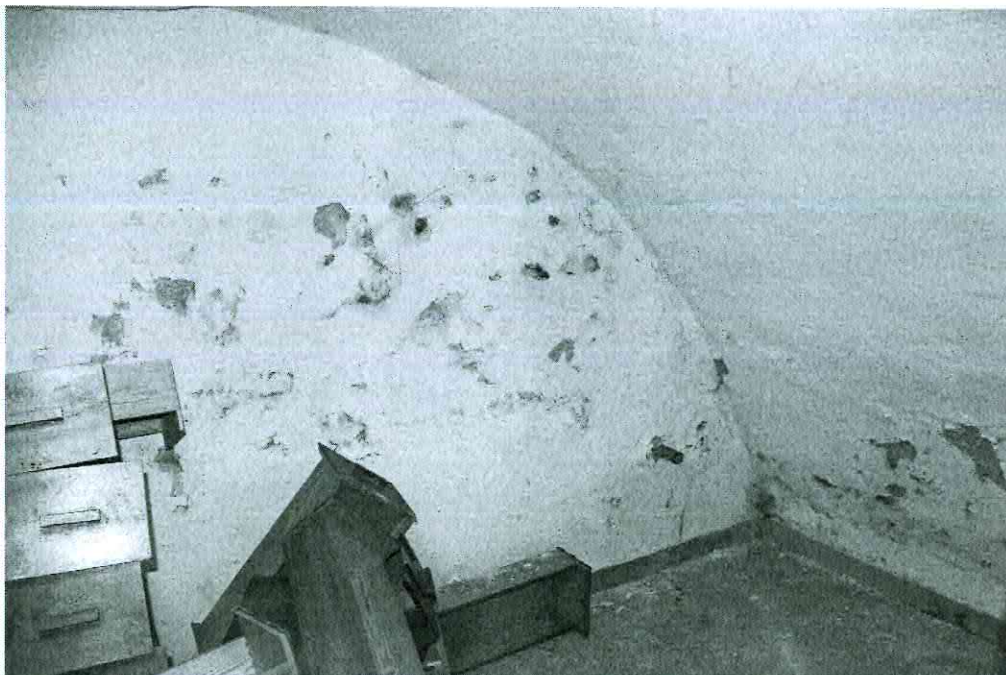
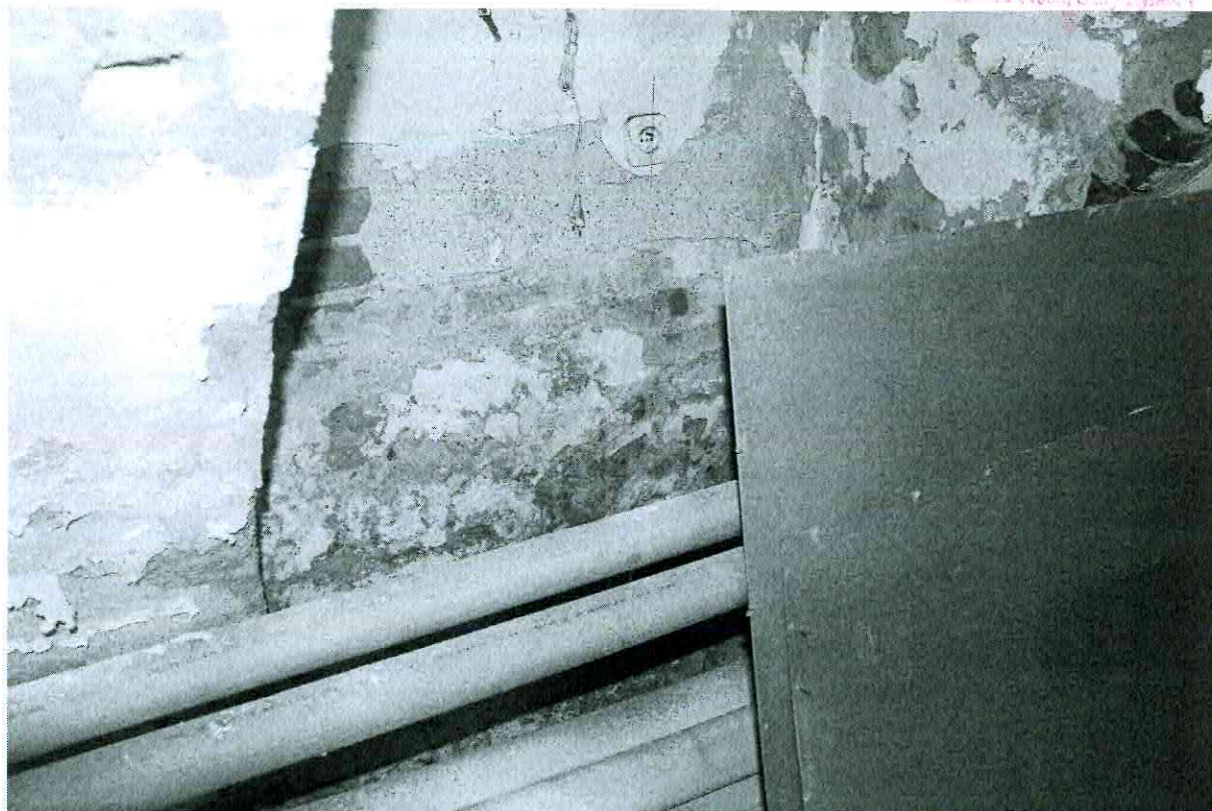
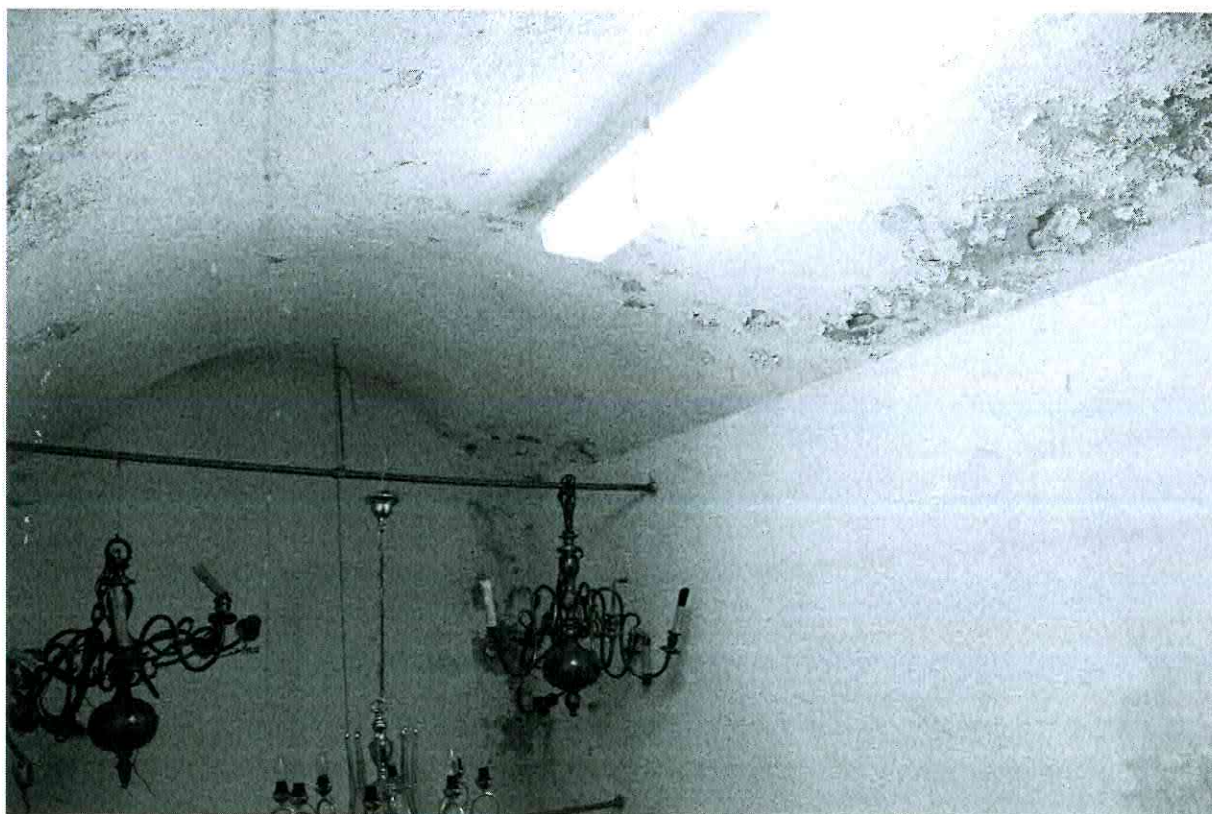
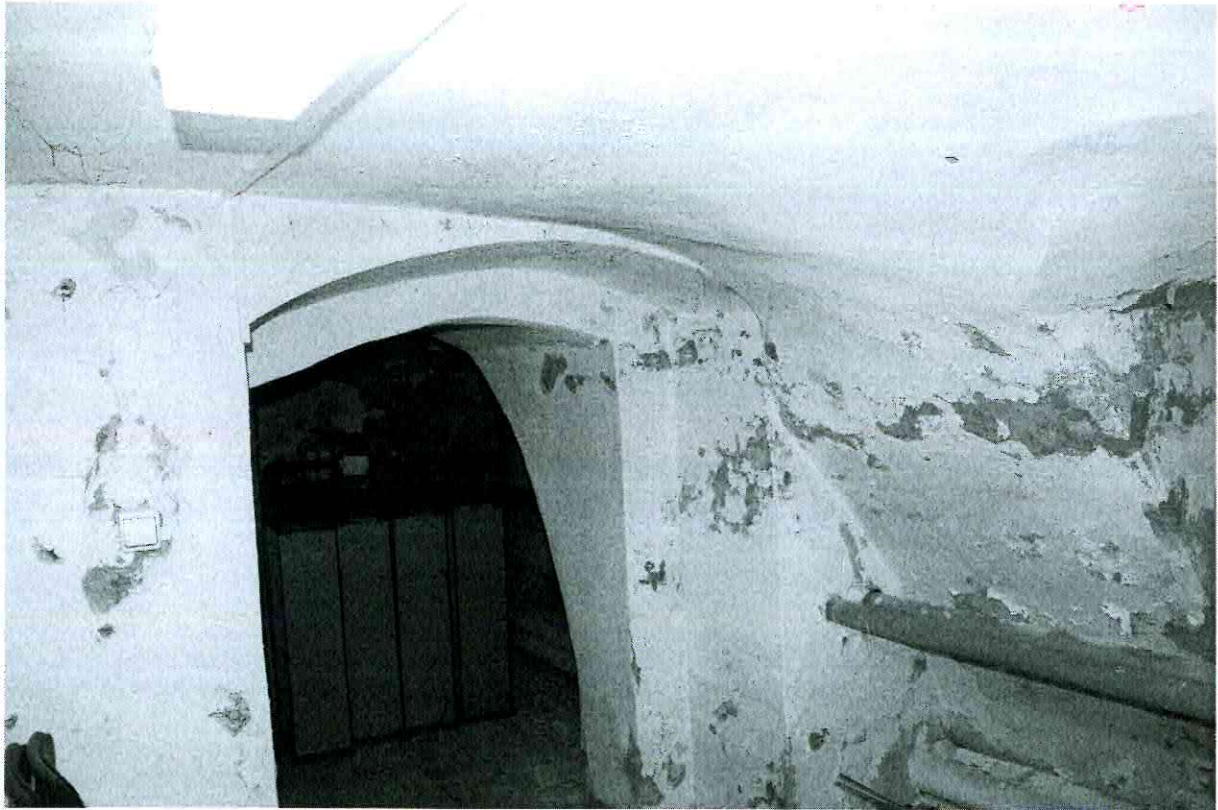
#### 3.5.1 Stan tynków wewnętrznych

Stan ścian i stropów w poziomie piwnicy można ocenić jako zły. Sklepienia i ściany są mocno zasolone i zawilgocone. Pomiary wykonane miernikiem wilgotności CAISSON GM-100 wykazały zawilgocenia przekraczające 5%. W wielu miejscach wilgotność murów przekracza 8%. Zawilgocenia występują na całej powierzchni sklepienia. Wartość zawilgocenia jest zróżnicowana w zależności od pomieszczenia. W wielu miejscach zawilgocenie przekraczające 8% występuje nawet w najwyższym punkcie sklepienia ceglano-egipskiego. Przeprowadzono pomiary wilgotności w strefie cokołowej. Średnia wysokość cokołu wynosi 120cm. Stopień zawilgocenia muru w strefie cokołowej od strony Starego Rynku, wynosi od 4,5% do 12%. Największe zawilgocenie występuje w strefie bezpośrednia nad chodnikiem i zmniejsza się wraz z wysokością. W strefie 120 nad chodnikiem wilgotność muru wynosi 4,5% do 7%.

Po wykonaniu wszelkich prac związanych z izolacją ścian należy wykonać wymianę tynków wewnętrznych piwnic

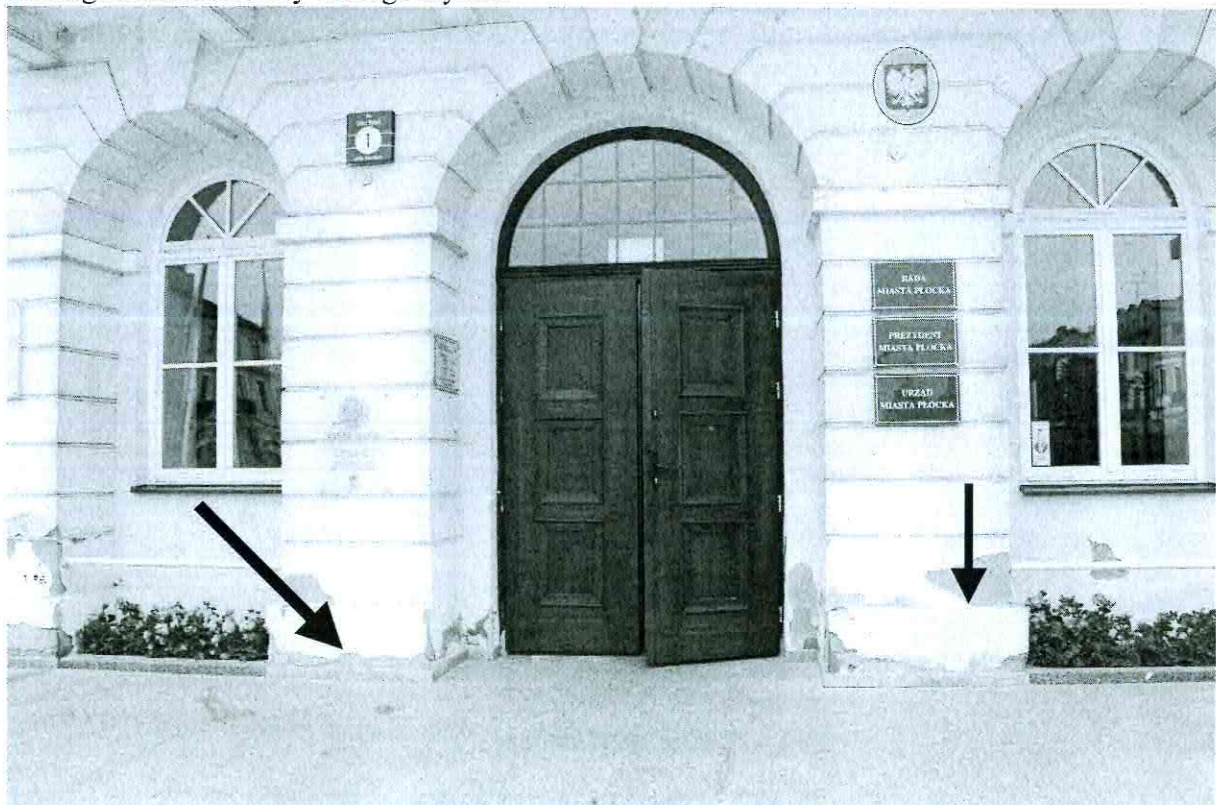
### 3.5.2 Stan tynków zewnętrznych cokołu

Zawilgocenia od strony Starego Rynku

##### **4.5.1 Remont tynków w obrębie cokołu- montaż tynku renowacyjnego do wys. 150cm**

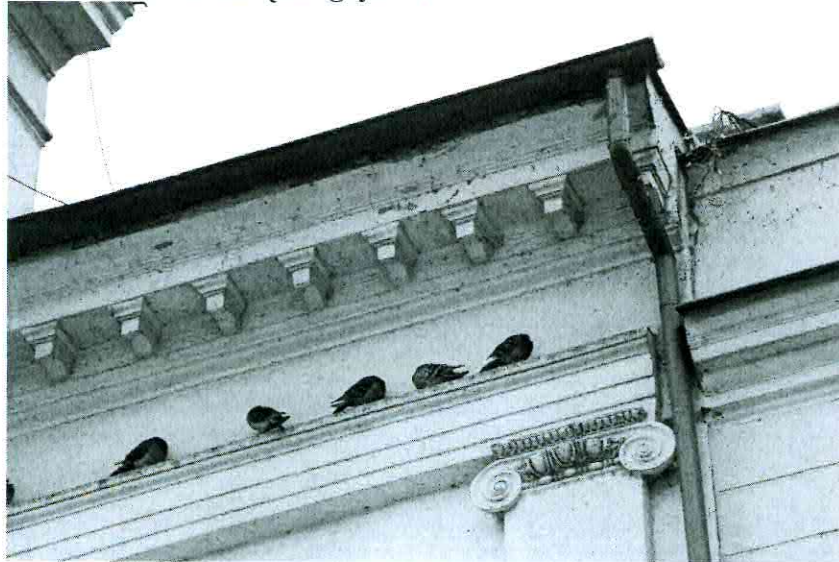
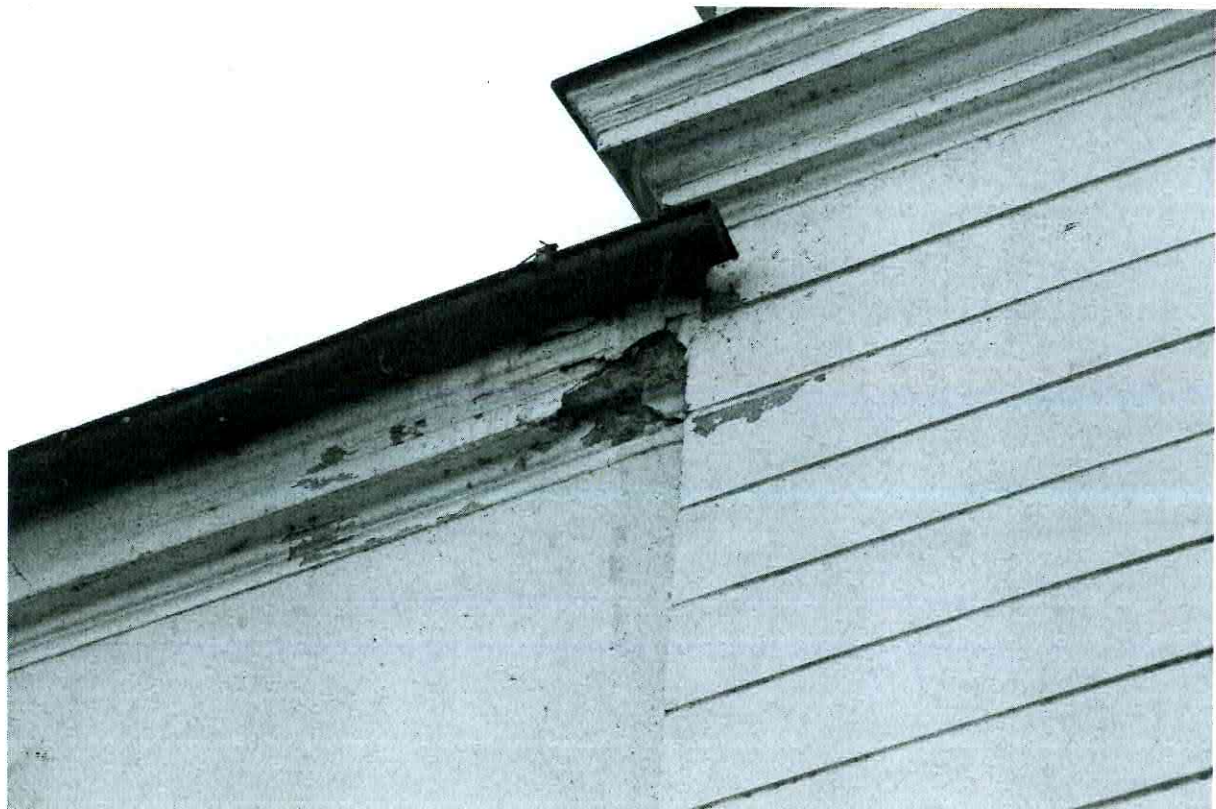
#### Uszkodzenie w obrębie gzymsu

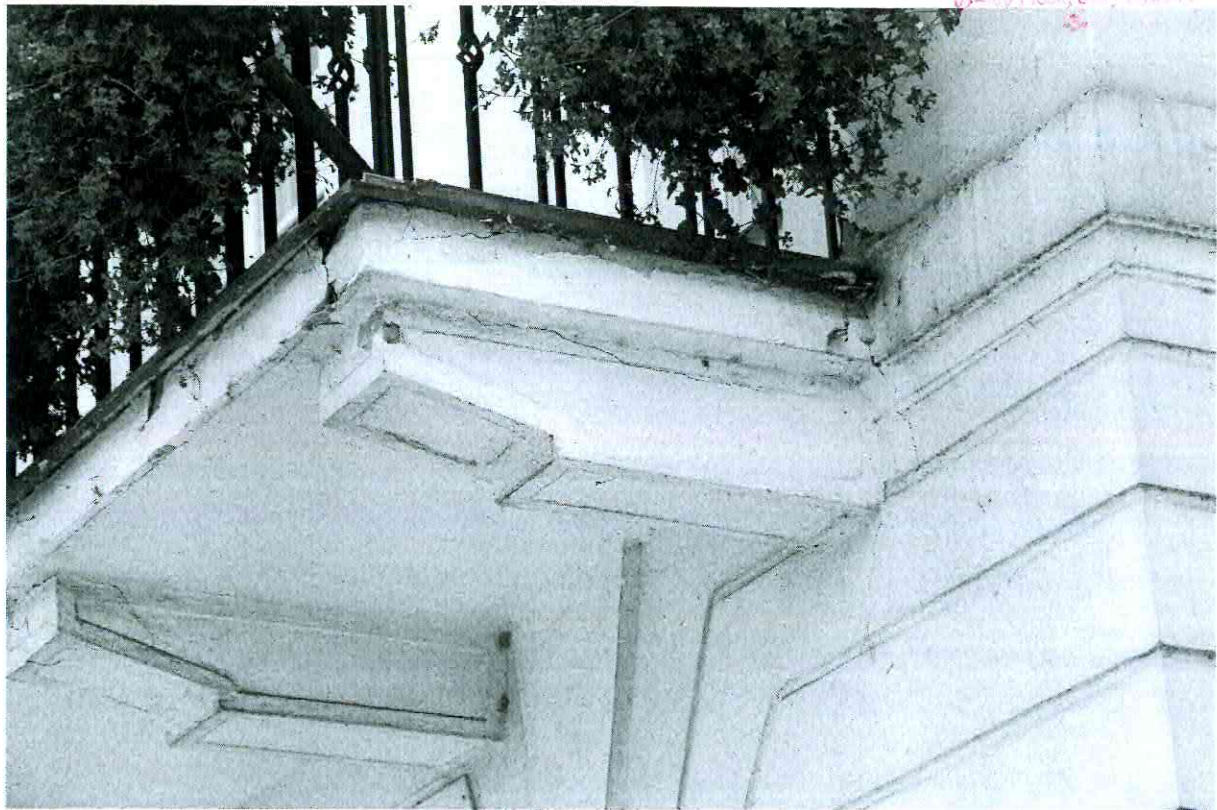
uszkodzenia przy balkonie

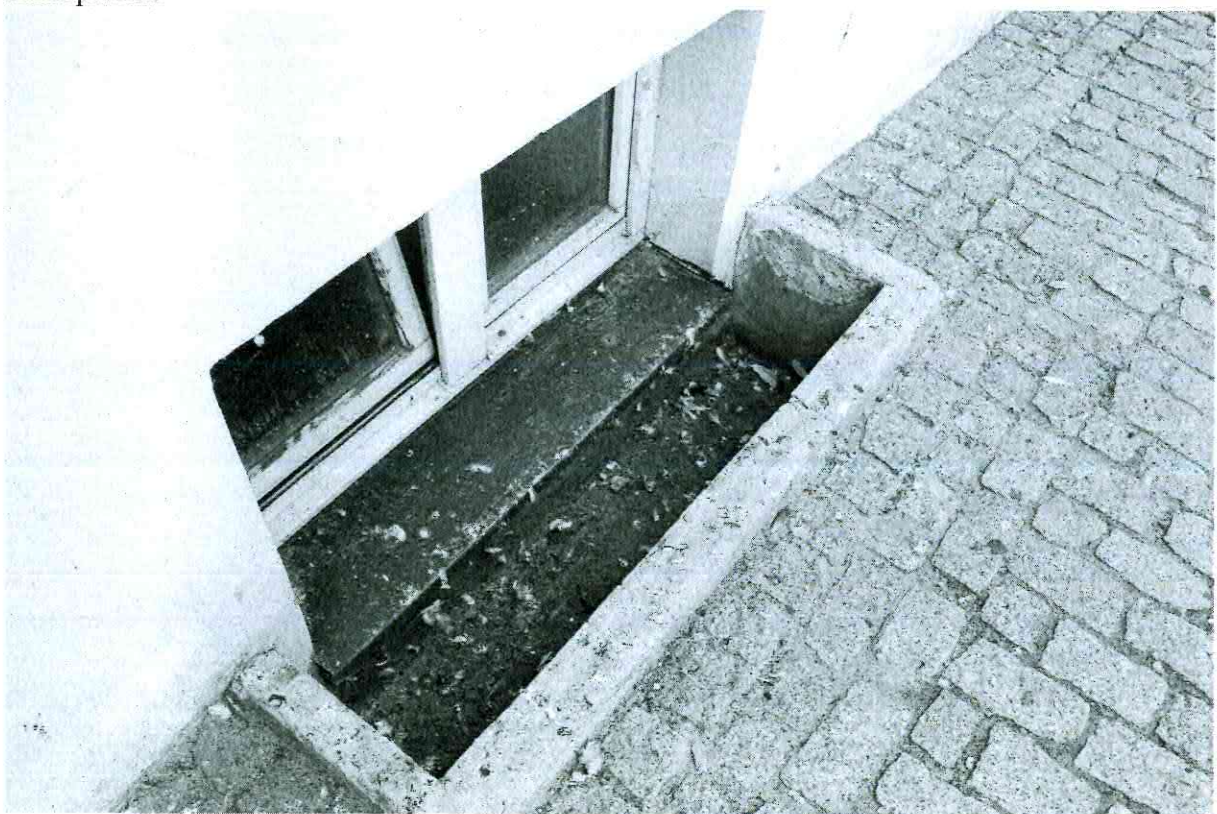
okna piwnic

Okna piwnicy zlokalizowane są poniżej poziomu chodnika. Wykorzystując odkrywkę ścian fundamentowych istniejące okna drewniane należy wymienić na nowe uchylne aluminiowe w kolorze białym z nawiewnikami higrosterowanymi.

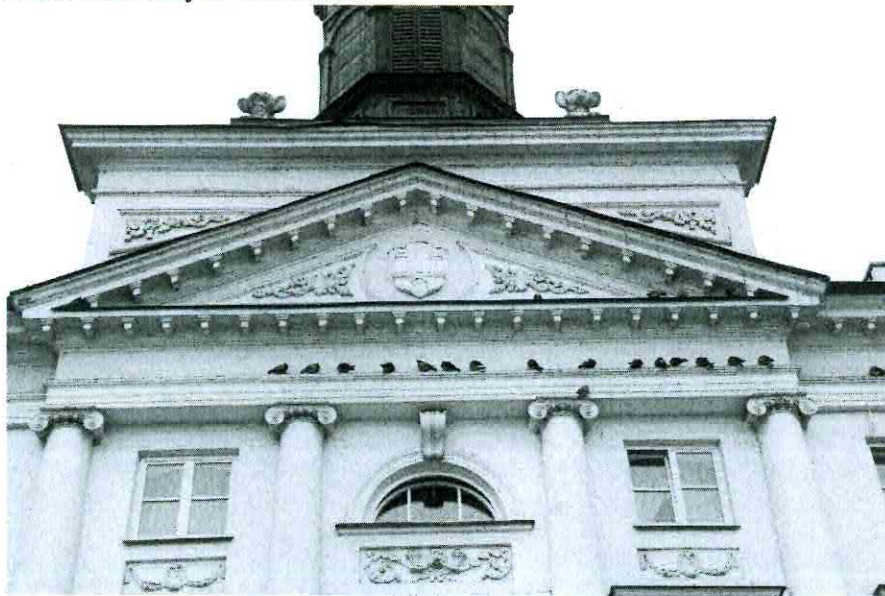
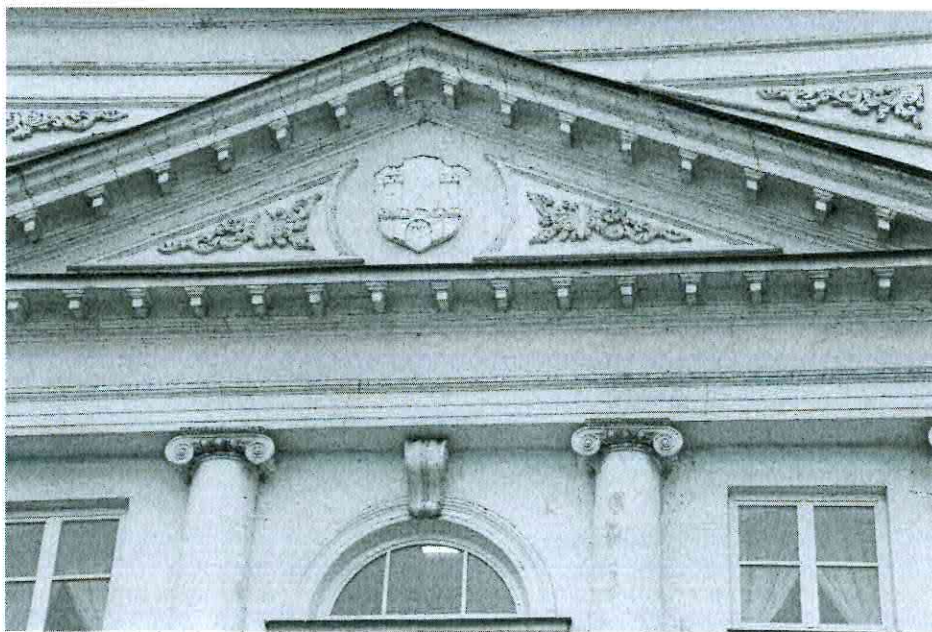
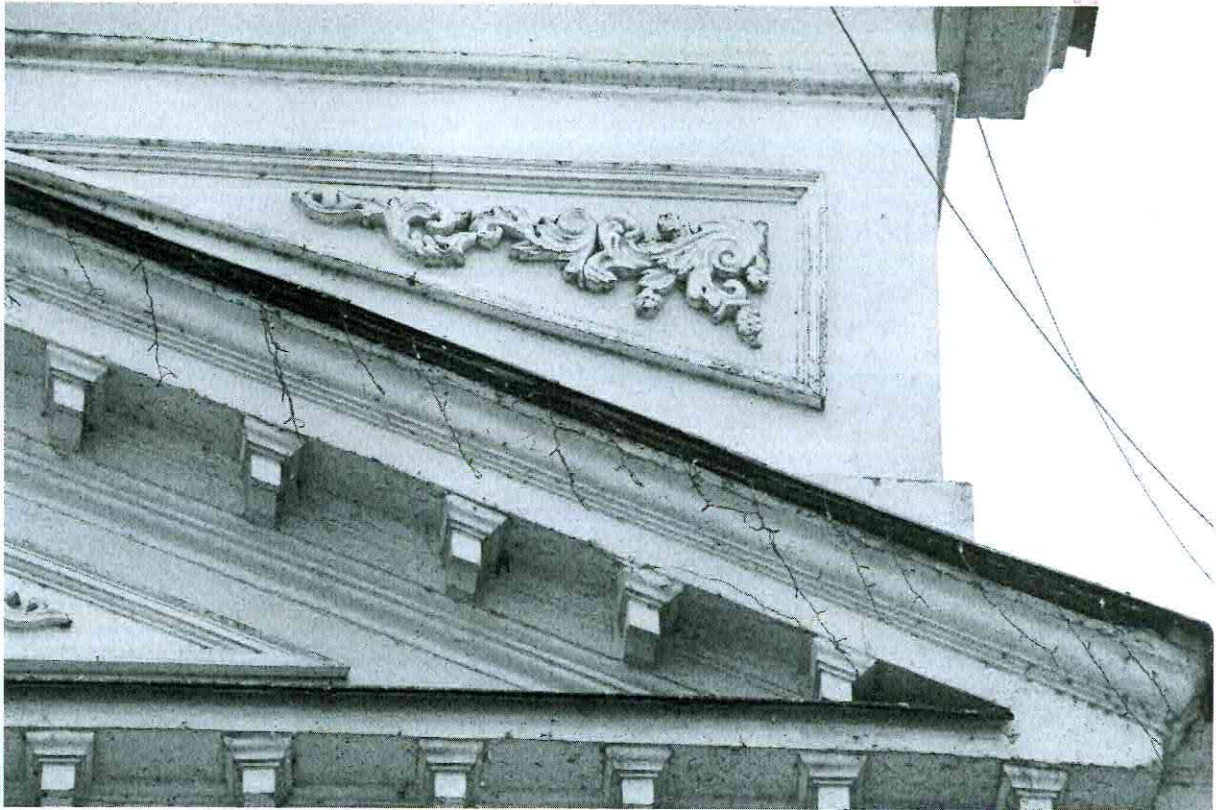
Elementy architektoniczne elewacji frontowej

Brak widocznych uszkodzeń

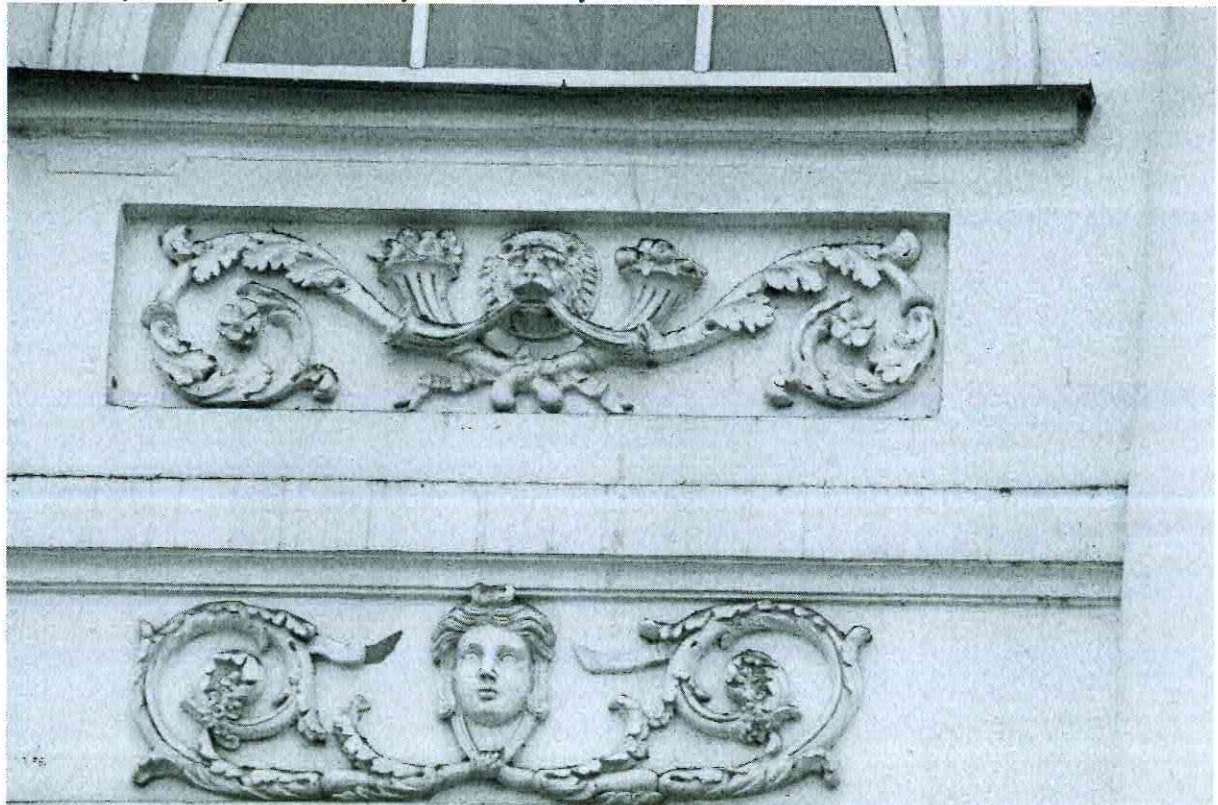
Elementy z motywami roślinnymi- stan dobry

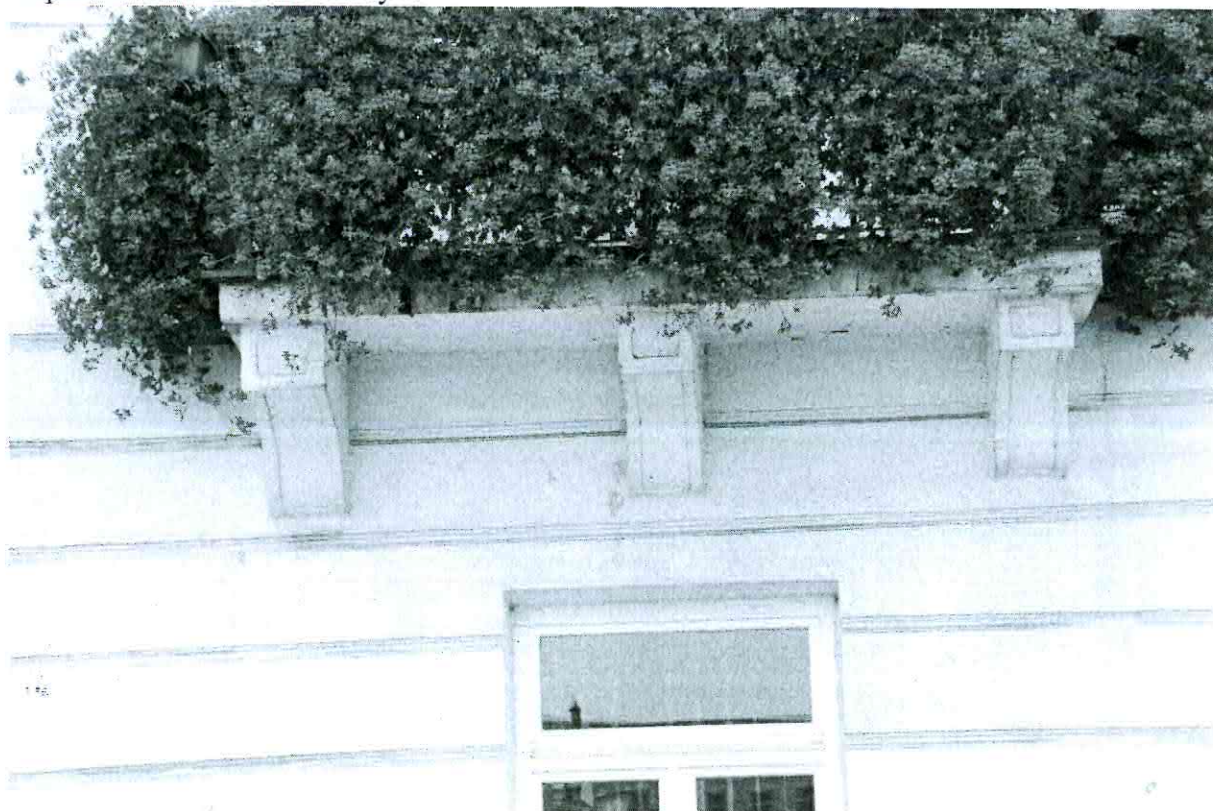
wsporniki balkonu- stan dobry

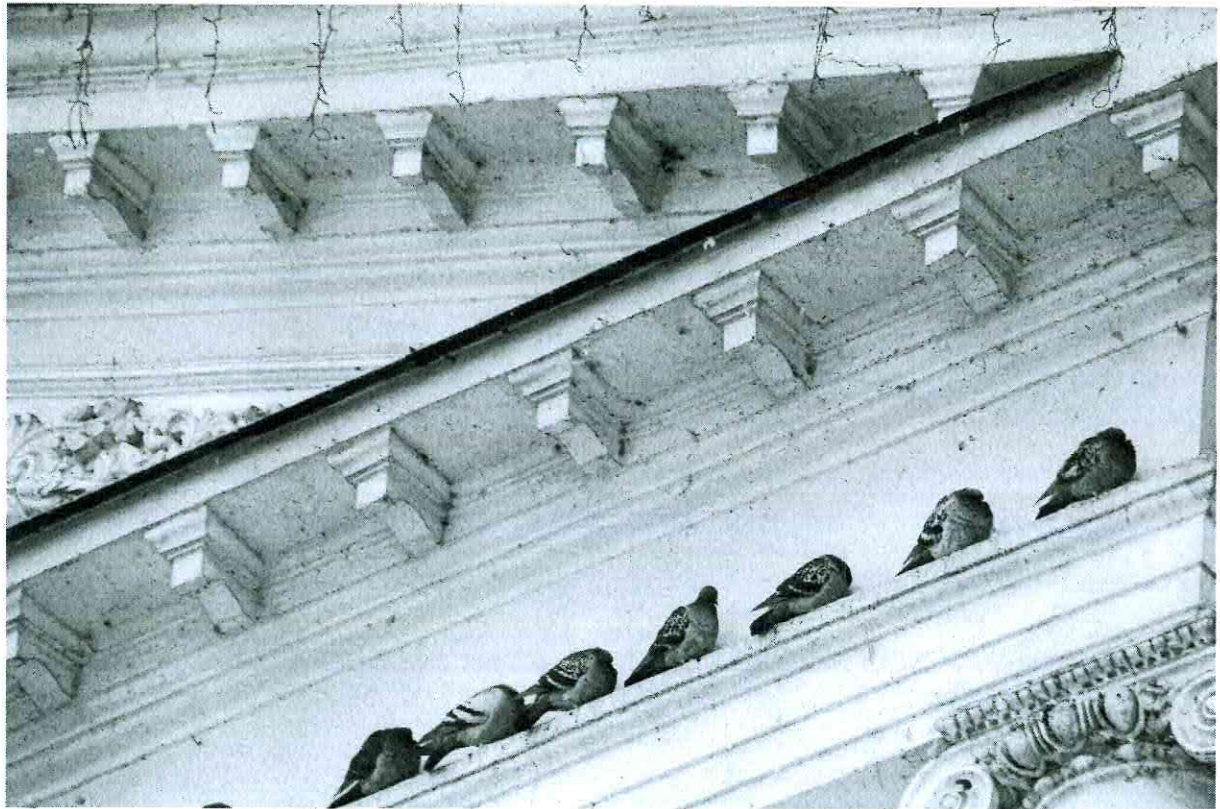
elementy gzymsu – stan dobry

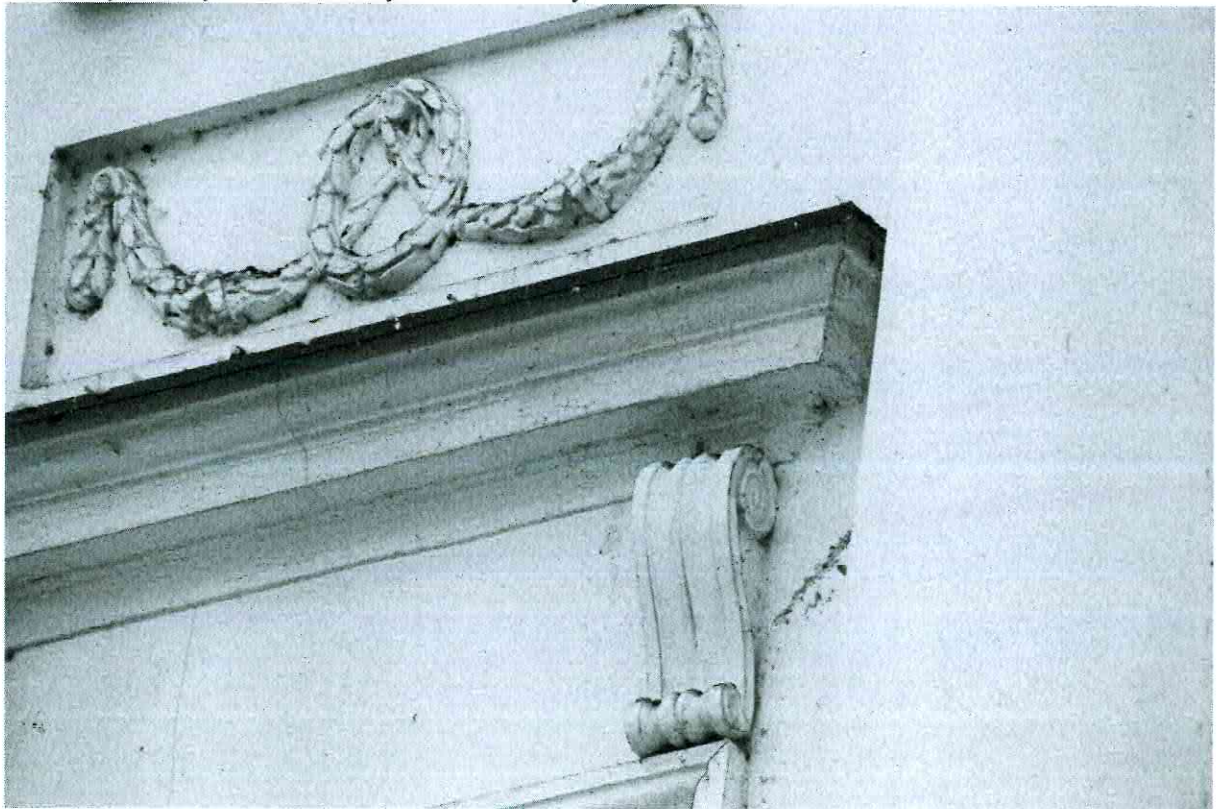
elementy z motywami roślinnymi- stan dobry

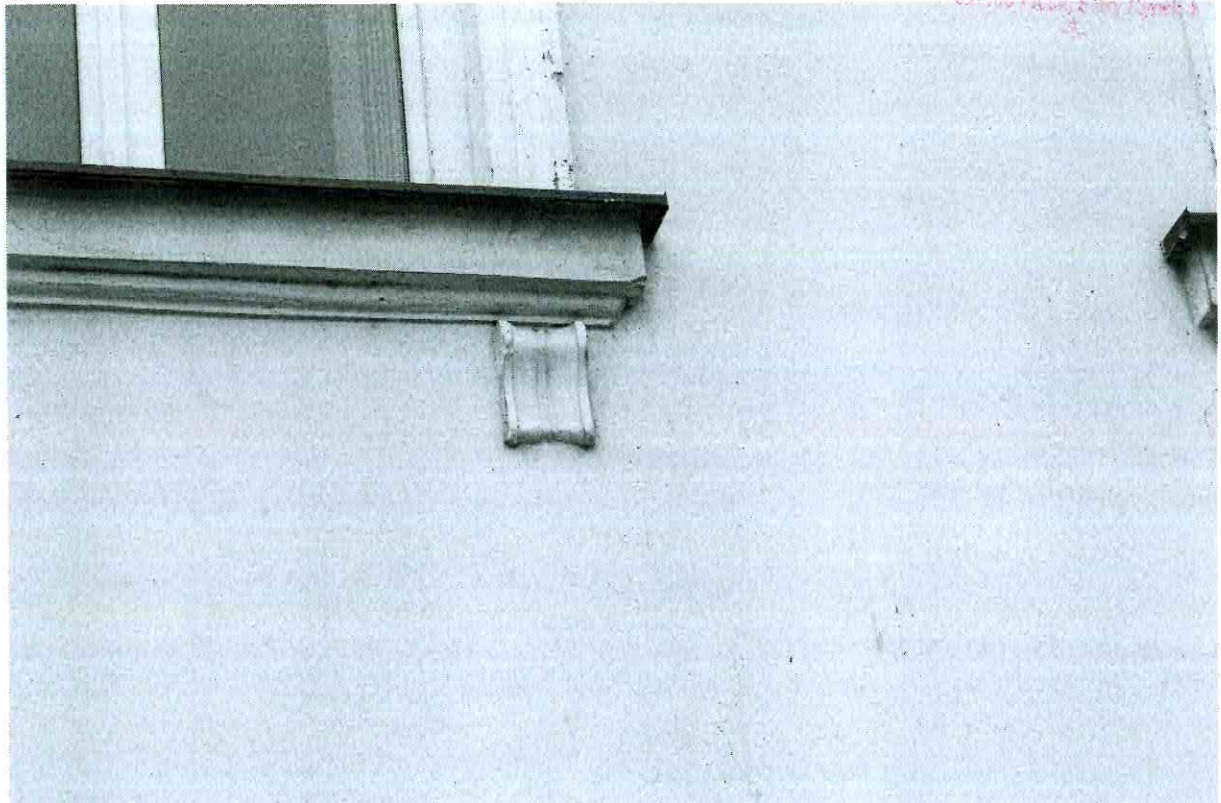
element okna –stan dobry

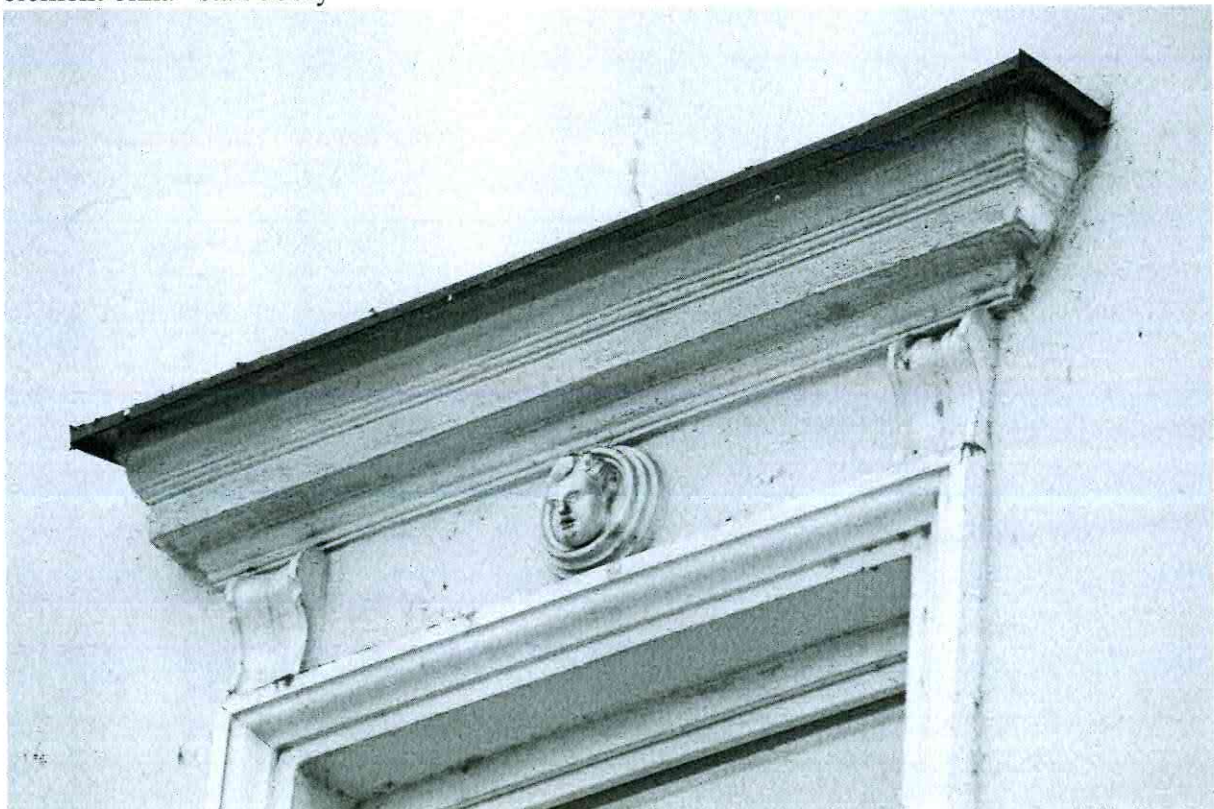
element okna –stan dobry

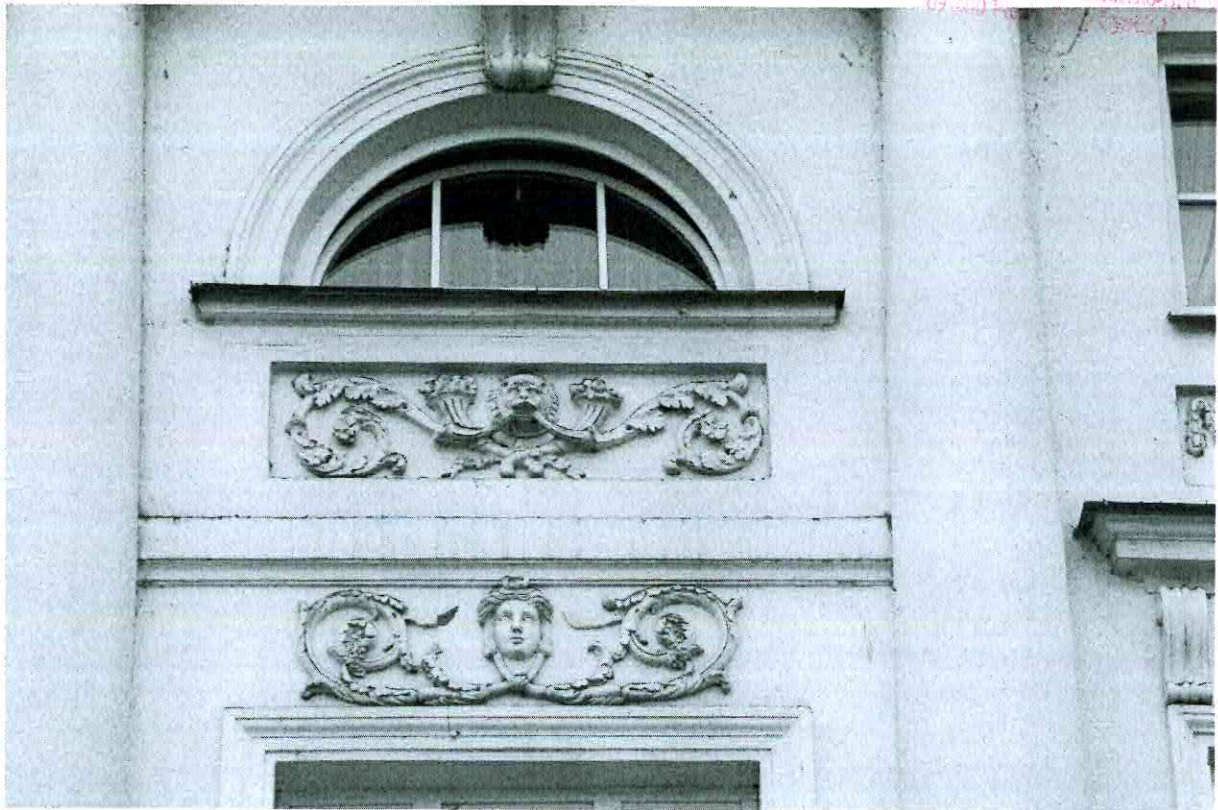
element z motywem roślinnym –stan dobry

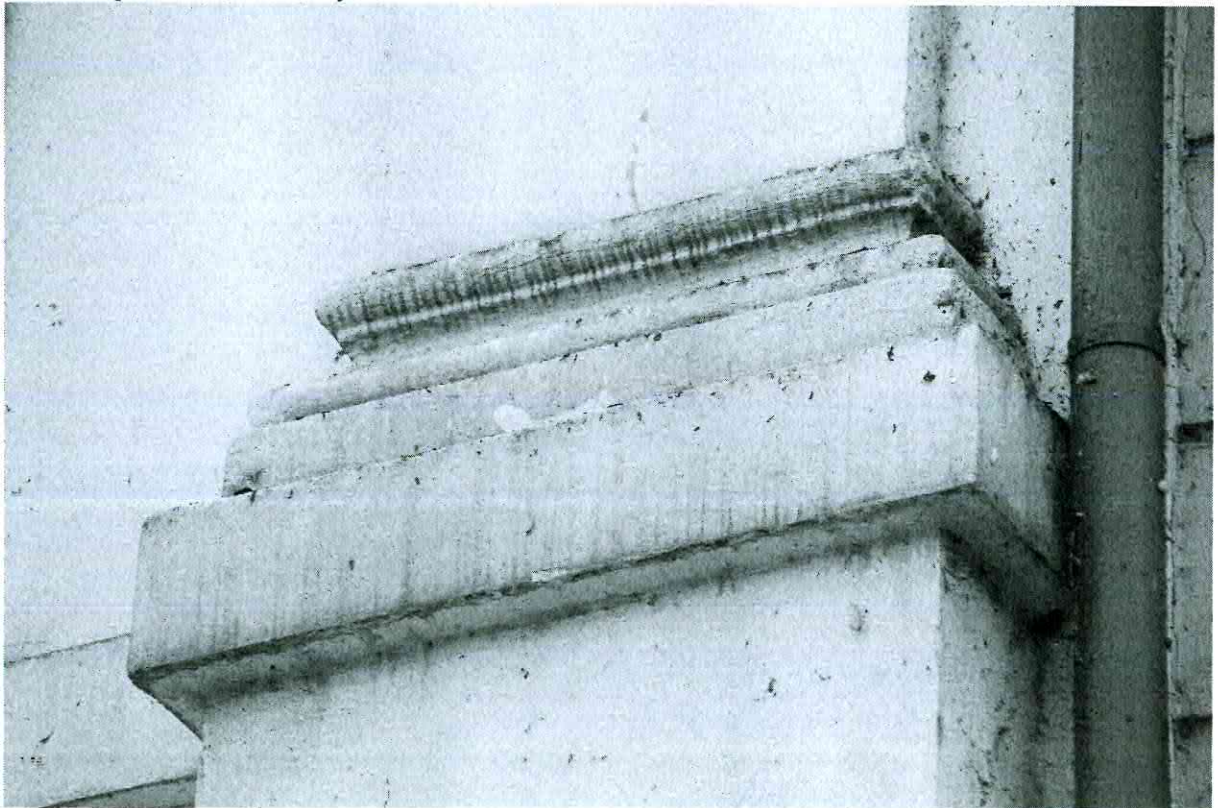
element pilastra- stan dobry

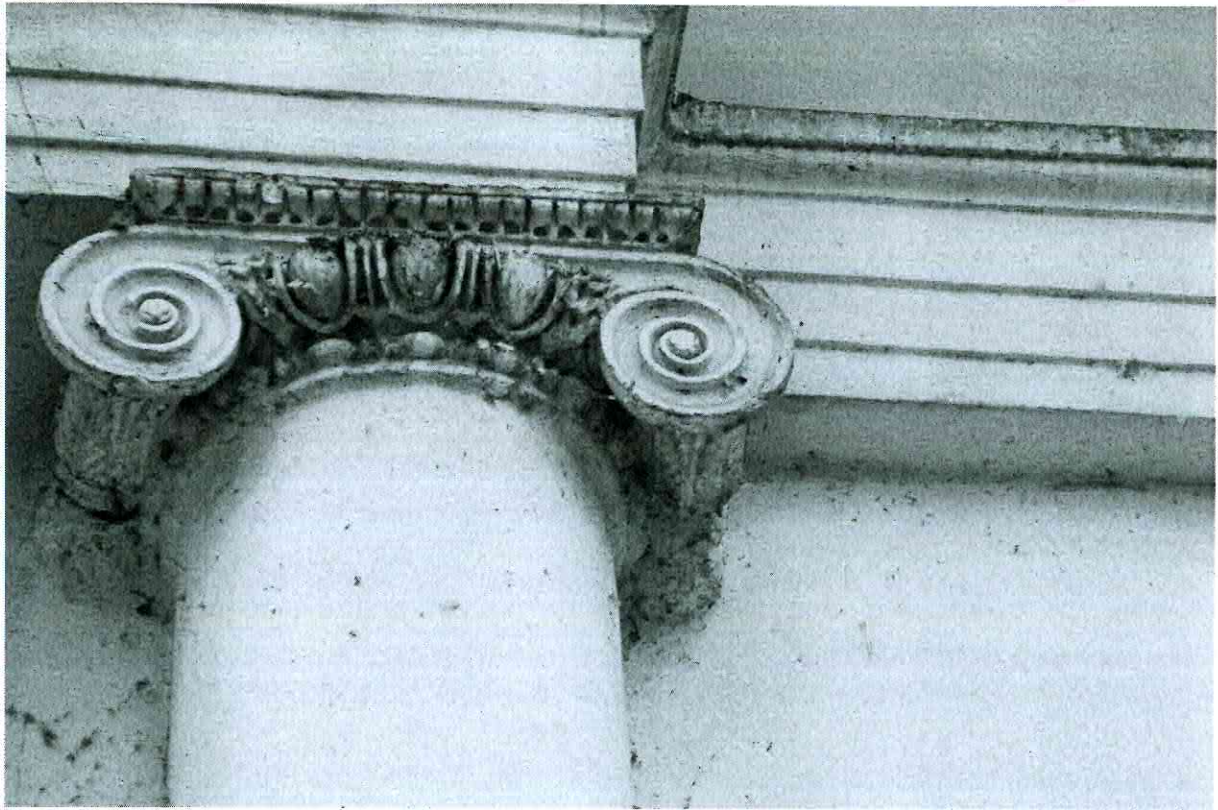
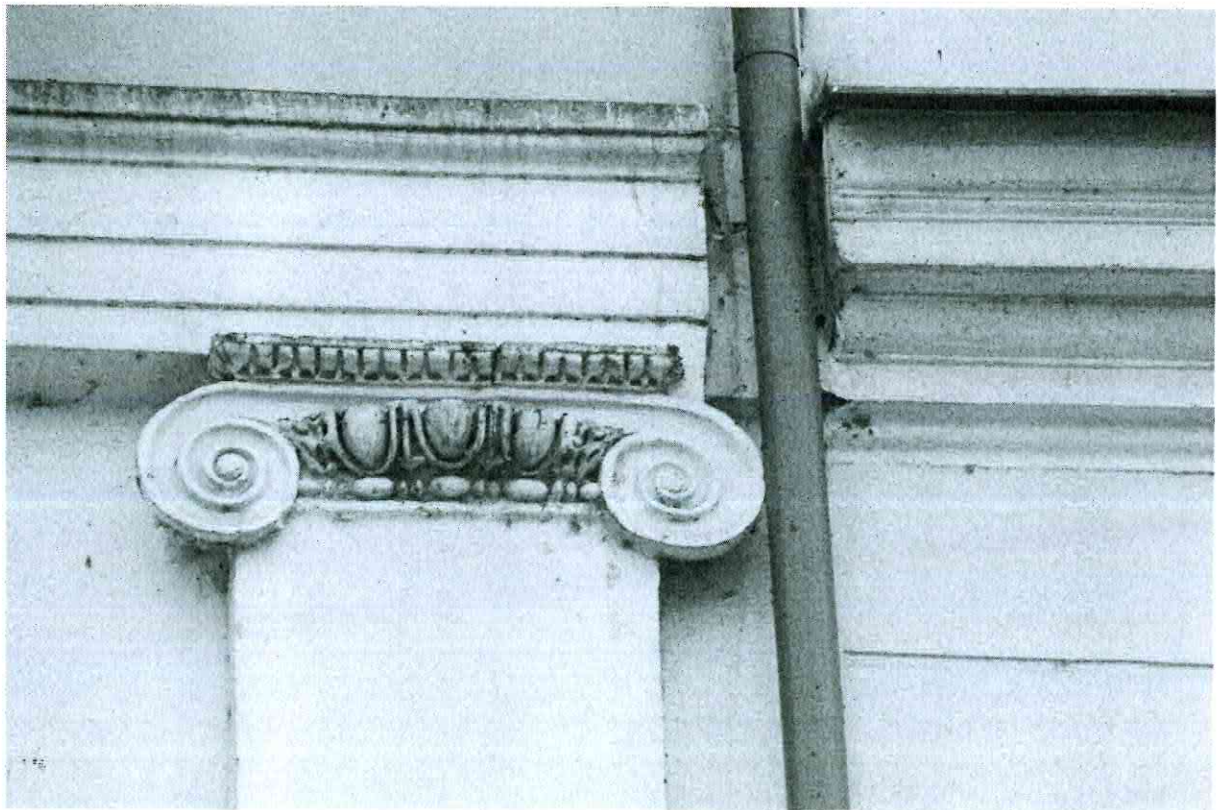
element pilastra- stan dobry

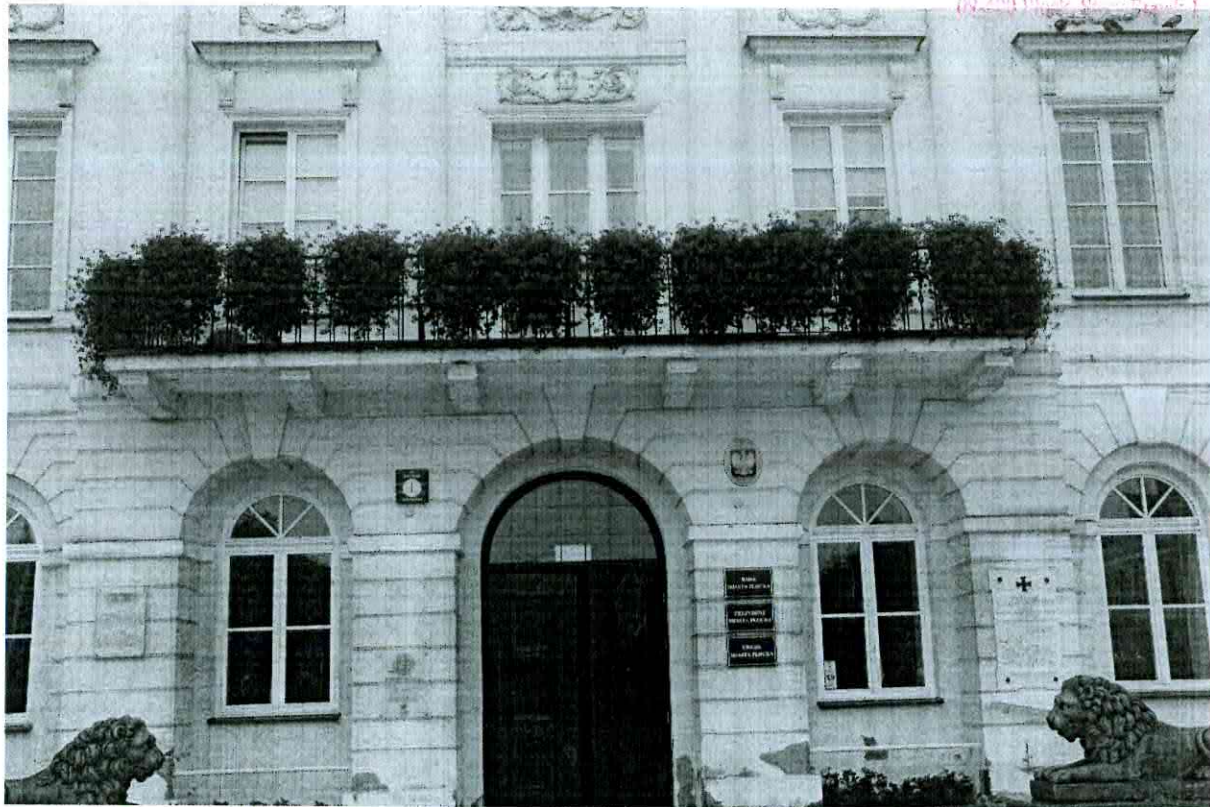
Bonie elewacyjne- stan boni można ocenić jako dobry z wyjątkiem strefy cokołowej.
