Przedmiotem opracowania jest konstrukcja fundamentów Pałacu Ślubów w Płocku objętego ochroną konserwatorską. Obiekt jest wpisany do rejestru zabytków pod nr 187/1274 W z 22.05.1975r.

Celem opracowania jest określenie stanu technicznego fundamentów obiektu oraz zakresu prac konserwatorskich. Zakres opracowania obejmuje:

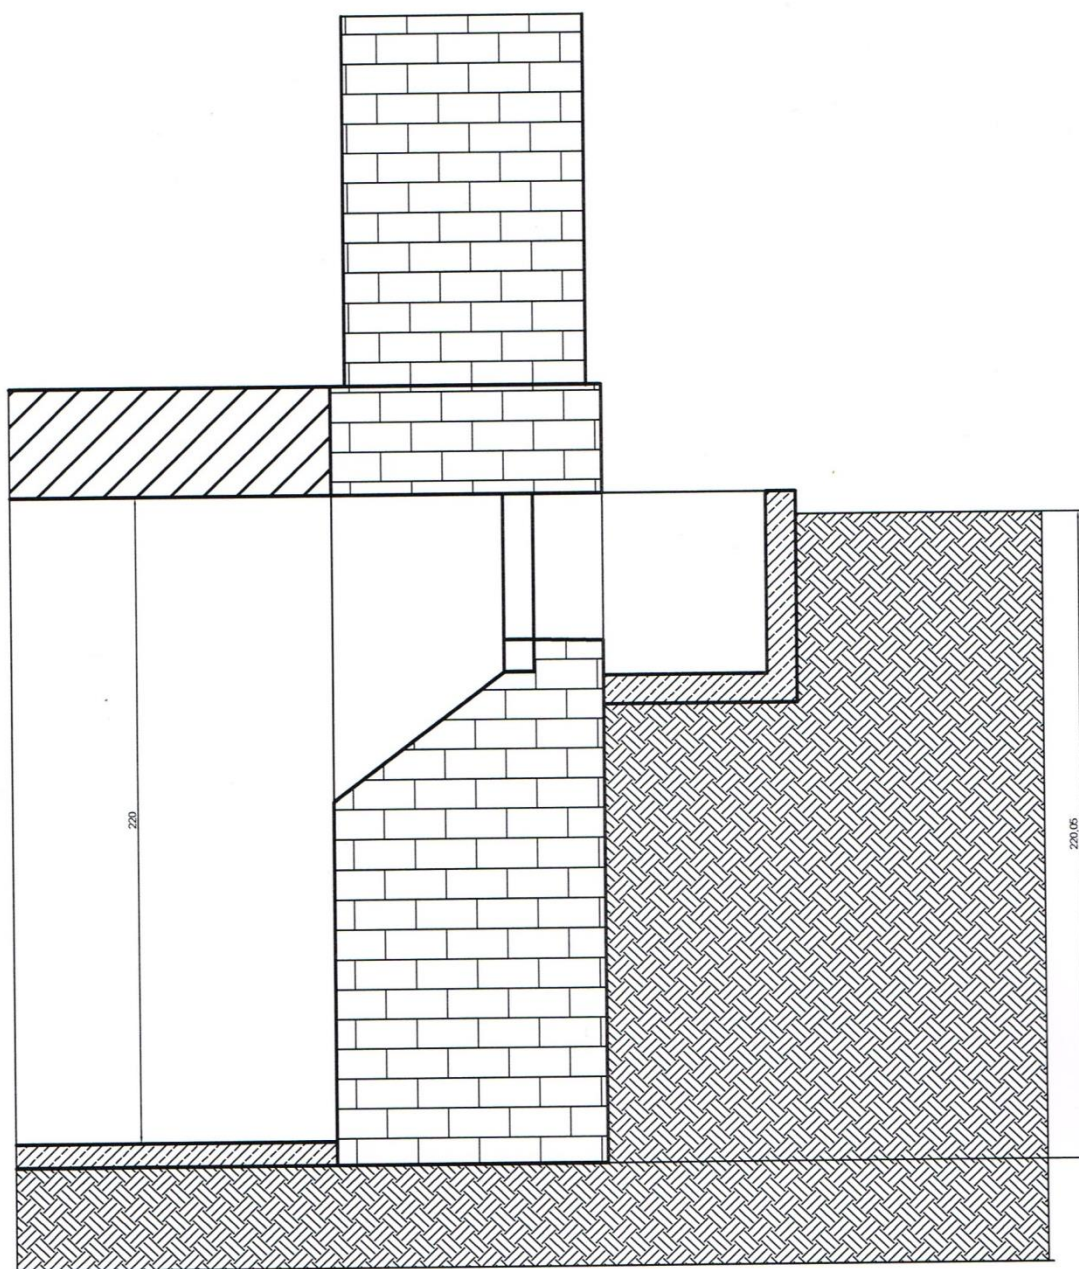
Fundamenty budynku wykonano cegły ceramicznej pełnej na zaprawie wapienno-cementowej. Na podstawie wykonanych odkrywek stwierdzono, że budynek posadowiony jest na głębokości około 1,5-1,6m poniżej poziomu terenu od strony południowej i około 2,2m od strony północnej. Odkrywka ściany fundamentowej wykonana w piwnicy nie wykazała występowania odsadзки ściany fundamentowej (rys.1)

Rys. 1 Przekrój poprzeczny posadowienia ściany zewnętrznej w pobliżu narożnika północno-zachodniego

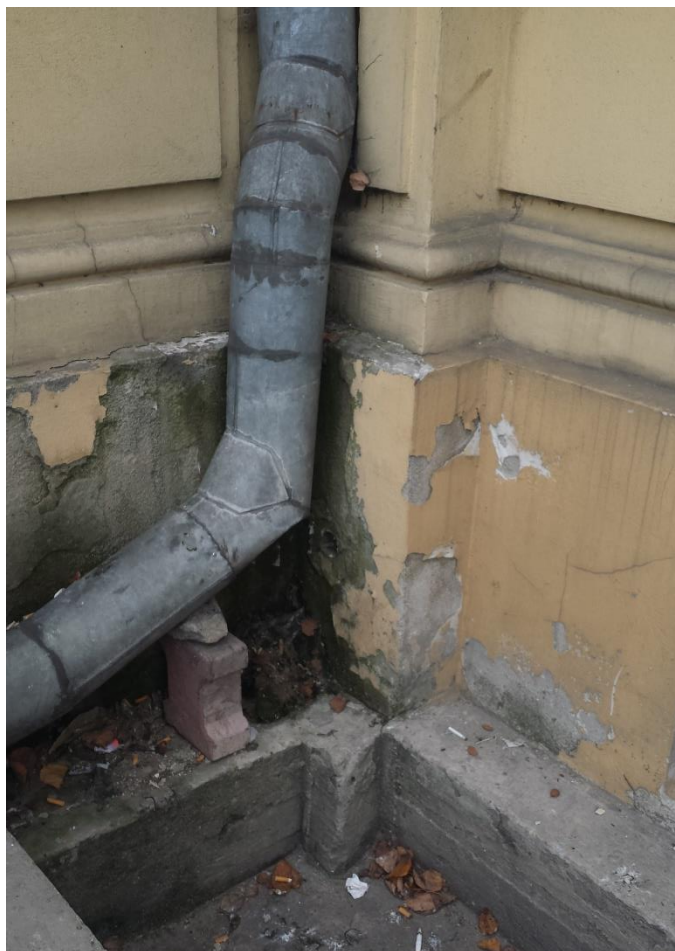
Fot.1. Zawilgocona partia ściany cokołowej w pobliżu rynny od strony południowej. Miejsce przedostawania się wód opadowych w nieszczelnej rury spustowej do wnętrza budynku.

Na fot.1 przedstawiono istniejące w pobliżu rury spustowej od strony południowej otwory wentylacyjne przez które wody opadowe z nieszczelnej instalacji burzowej przedostawały się do kanału ciepłowniczego wewnątrz budynku. Brak jest możliwości przeprowadzenia inspekcji kanałów ze względu na brak dostępu, można jednak przypuszczać, że wody z kanału przedostają się do gruntu wewnątrz obiektu. Podnoszenie się parkietu świadczy o braku lub niewłaściwym wykonaniu izolacji poziomej podłóg parteru. Wody napływające do kanału c.o. mają ponadto inne negatywne skutki w postaci rozwoju grzybów pleśniowych wewnątrz kanałów.

- 6.13. Teren od strony północnej zaleca się w całości utwardzić z wyprowadzeniem właściwych spadków do kratki kanalizacji deszczowej.
- 6.14. Należy pilnie, w ciągu 3 tygodni, zaślepić otwory w ścianie cokołowej południowej w pobliżu rur spustowych

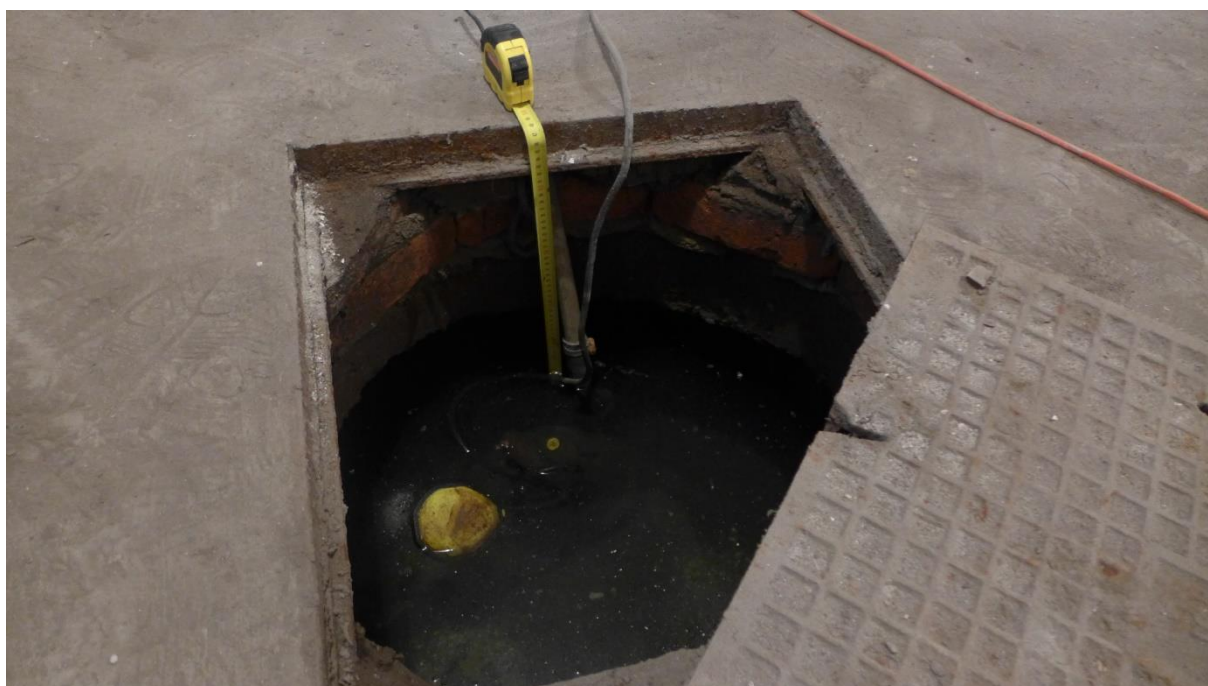
Fot.2. Poziom wody w studni depresyjnej w dniu 30.10.14 wynosił -43cm od poziomu posadzki

Woda w gruncie jest utrzymywana na wysokości około 30cm poniżej poziomu posadowienia przy pomocy studni depresyjnej (fot.2) wykonanej wewnątrz obiektu.

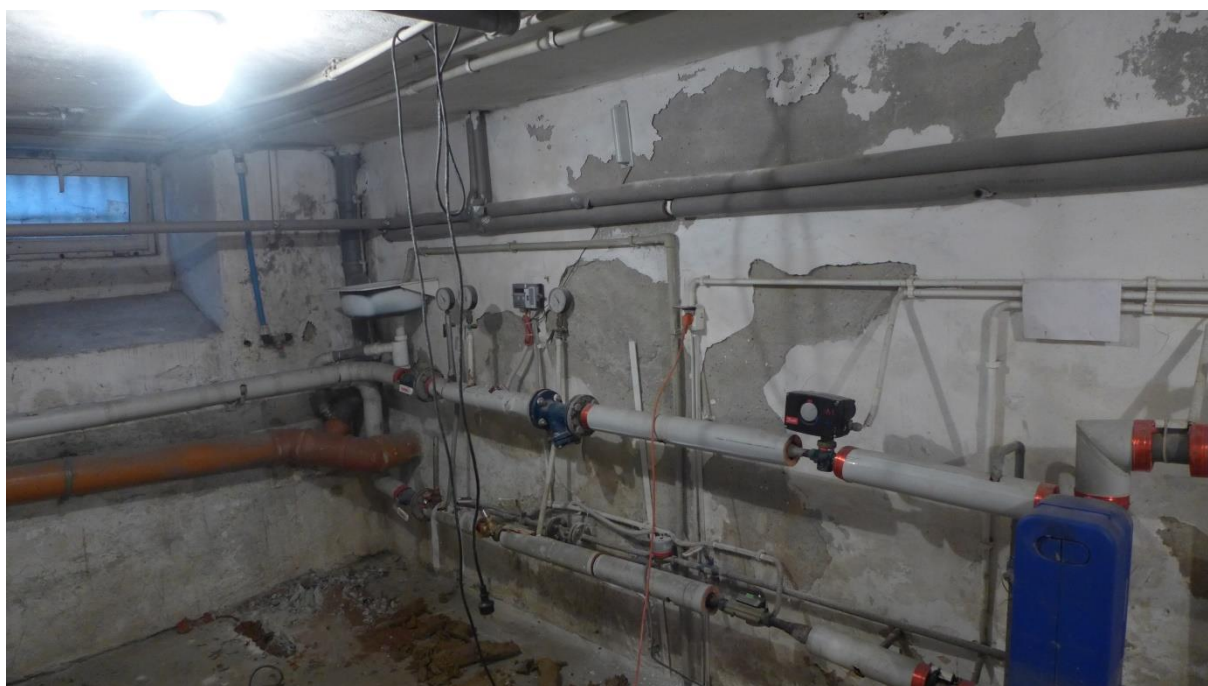
Fot.3. Widok korozji powierzchniowej ścian piwnicy w narożniku północno-wschodnim

Najsilniejszy napływ wód gruntowych na ściany obiektu jest obserwowany w pobliżu narożnika północno-wschodniego (fot.3). Ściany w tym rejonie są zawilgocone/zasolone na całej wysokości w piwnicach. Źródłem napływu wód jest nieszczelna, nierozdzielona kanalizacja ogólnospławna przebiegająca około 1,5m wzdłuż ściany wschodniej budynku (fot. 6 i 7). Nieszczelności rury spustowej zlokalizowanej od strony północno-zachodniej (fot.9)

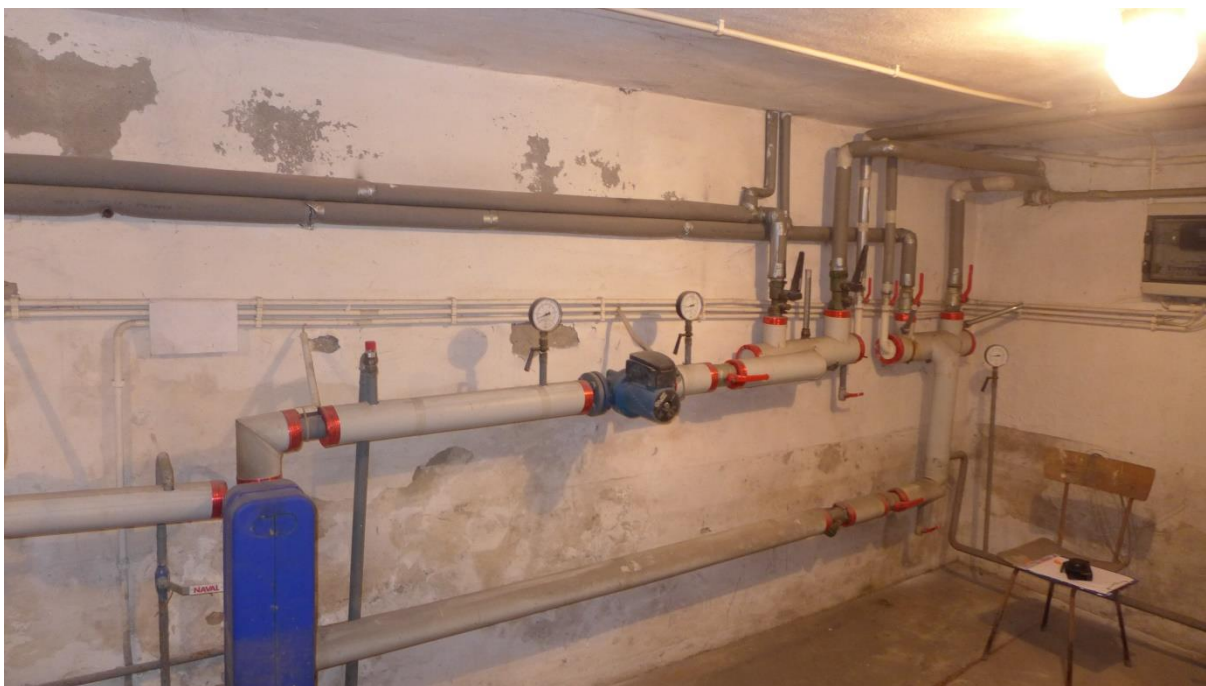
Fot.4 Widok korozji powierzchniowej ścian piwnicy w narożniku południowo-wschodnim

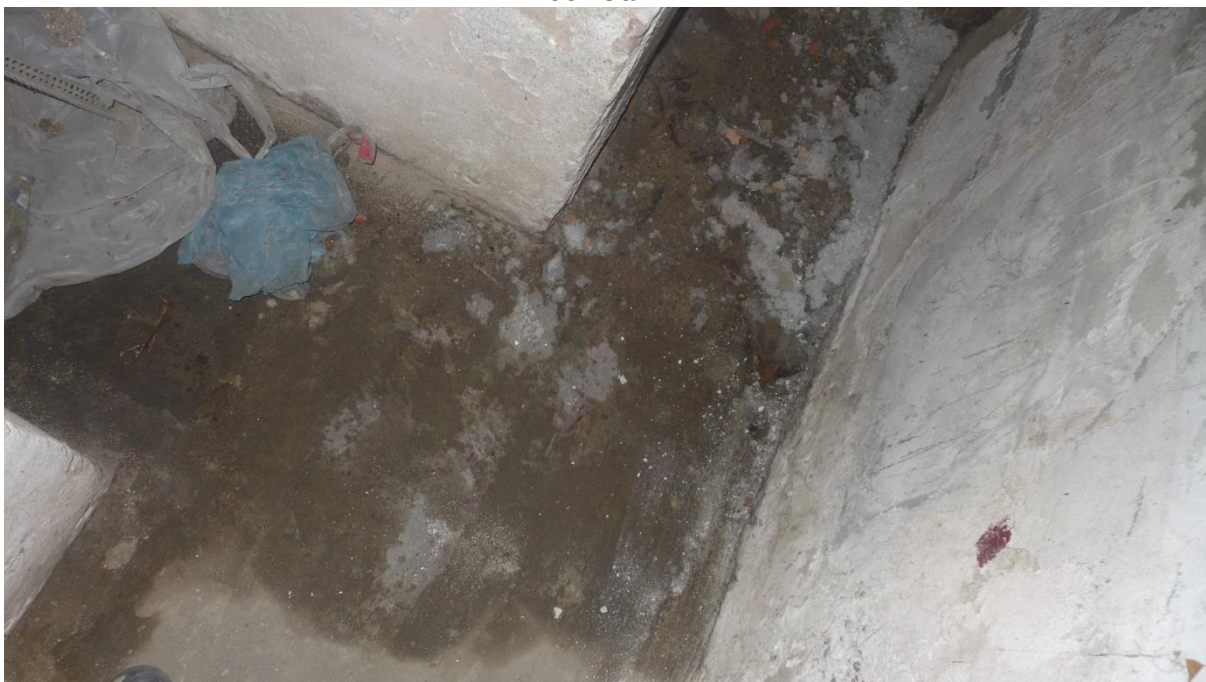
Fot.5. Zawilgocenie posadzki w piwnicy spowodowane wylewaniem się wody z kanału c.o. od strony północnej

Woda z kanału wypływa na posadzkę piwnicy (fot.5) i może również przedostawać się do wnętrza obiektu stanowiąc źródło zawilgocenia ściany zachodniej przy schodach w piwnicy (fot.13).

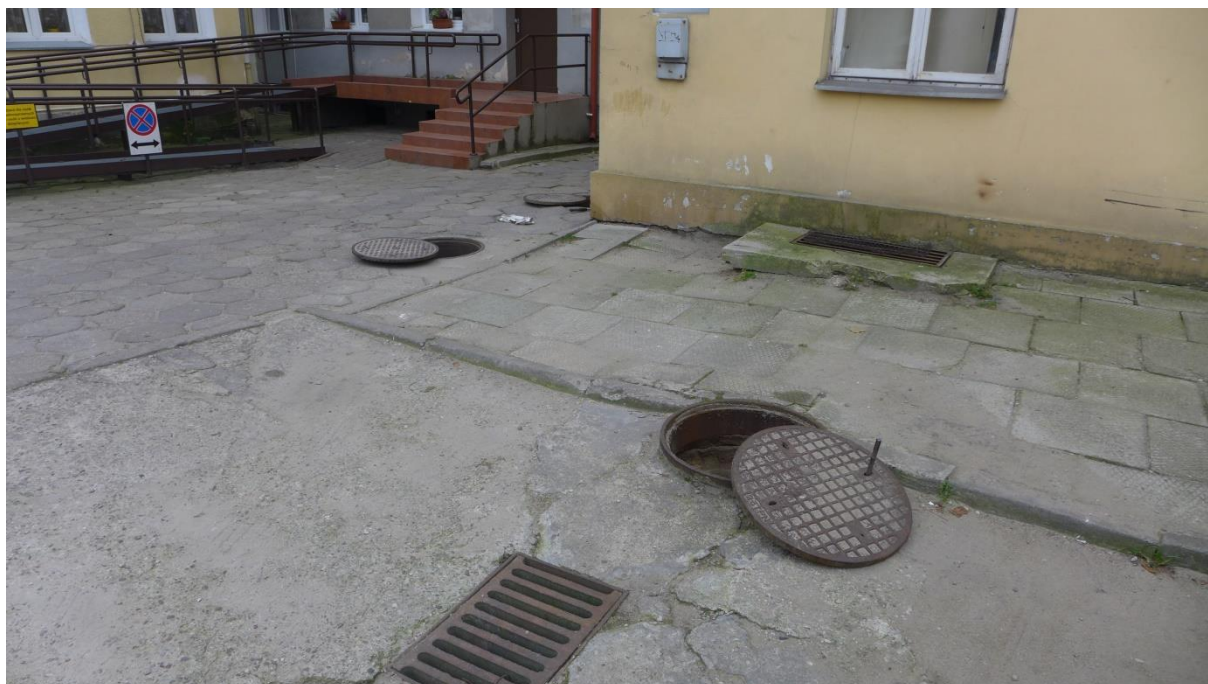
Fot.6. Lokalizacja studni kanalizacji deszczowej i ogólnospławnej w pobliżu narożnika północno-wschodniego budynku

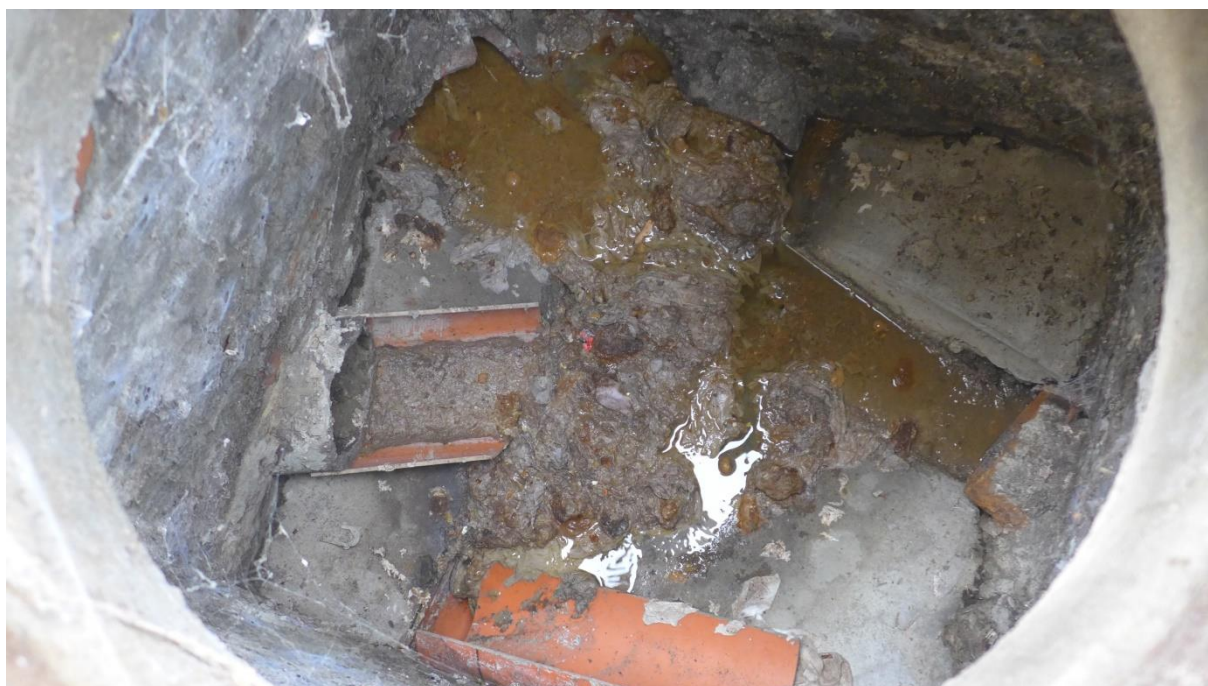
Fot.7 Studnia kanalizacyjna z widoczną niedrożną rurą kanalizacyjną

- 6.11. Najpilniejszym zadaniem do wykonania, oprócz wymiany pokrycia dachowego, jest wydzielenie wewnętrznego kolektora deszczowego z kanalizacji ogólnospławnej. Cały kolektor sanitarny przebiegający wzdłuż ściany szczytowej wschodniej budynku aż do oficyny wschodniej sąsiedniego budynku należy przeprojektować z zastosowaniem większych przekrojów, aby uniknąć jego zatykania.

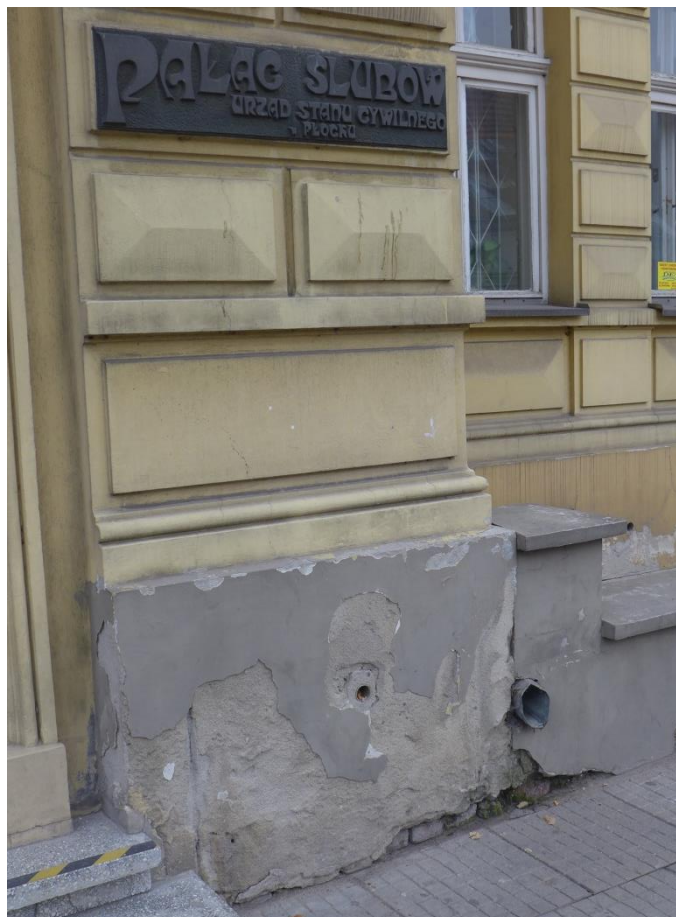
Fot.8. Korozja tynku cokołowego w pobliżu wejścia do budynku od strony południowej

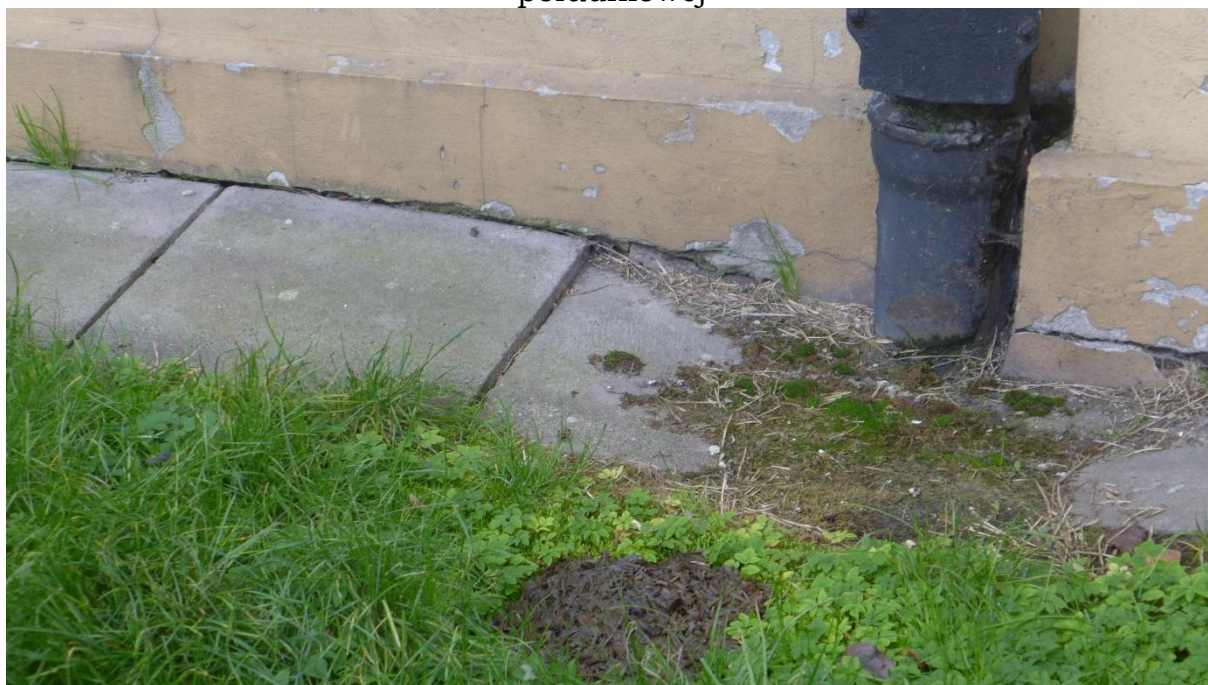
Fot.9 Zapadlisko terenu w pobliżu rury spustowej od strony północno-wschodniej

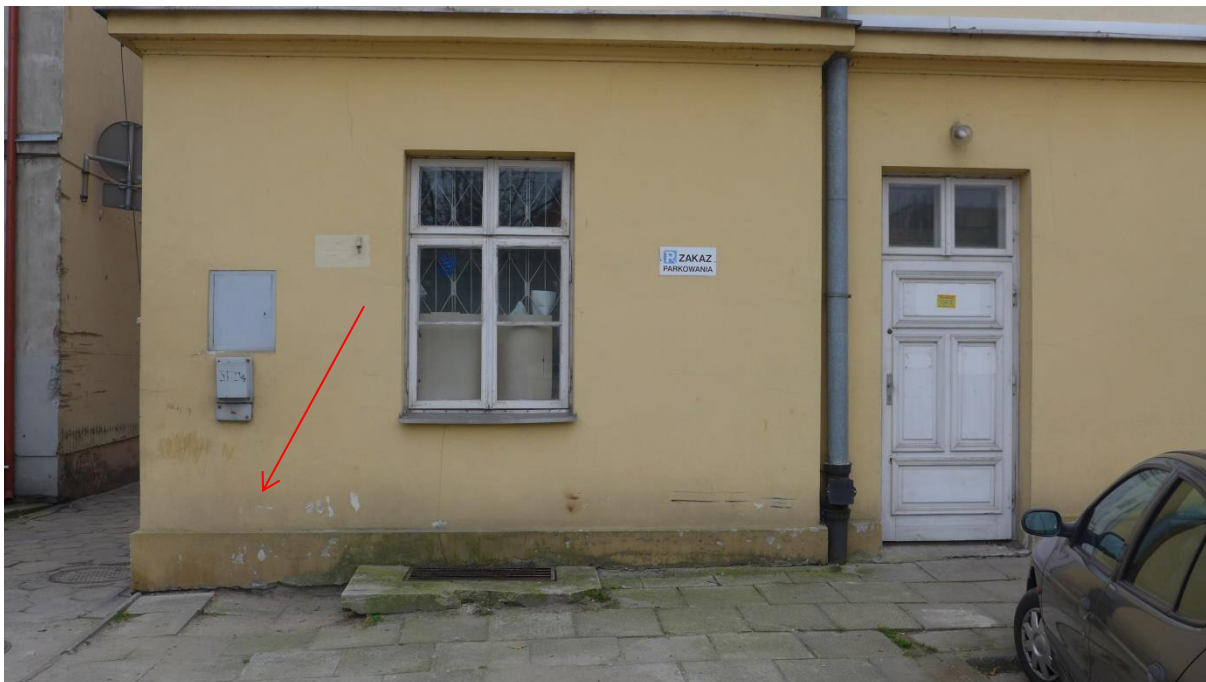
Fot.10 Zawilgocenie (czerwona strzałka) narożnika północno-wschodniego budynku; zapadliska płyt chodnikowych w pobliżu budynku.

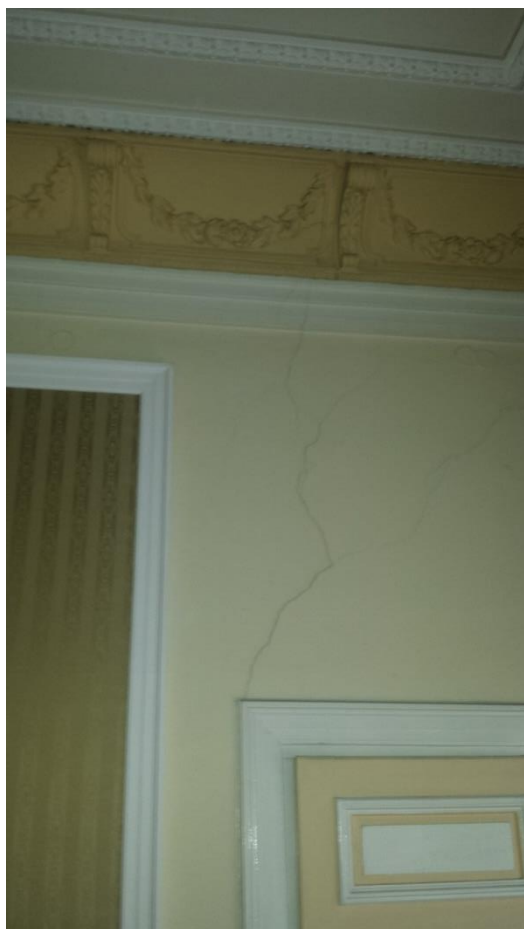
Fot.11 Pionowa rysa w ścianie poprzecznej na parterze

Analiza stanu technicznego w zleceniu została ograniczona do ścian piwnic. Należy jednak stwierdzić, że ściany parteru i I piętra wykazują liczne zarysowania, których przykład pokazano na fot.11.

Uszkodzenia ścian powstały po ostatnim remoncie, a ich dokładna inwentaryzacji i analiza przyczyn powstania powinna być przedmiotem odrębnej ekspertyzy technicznej.

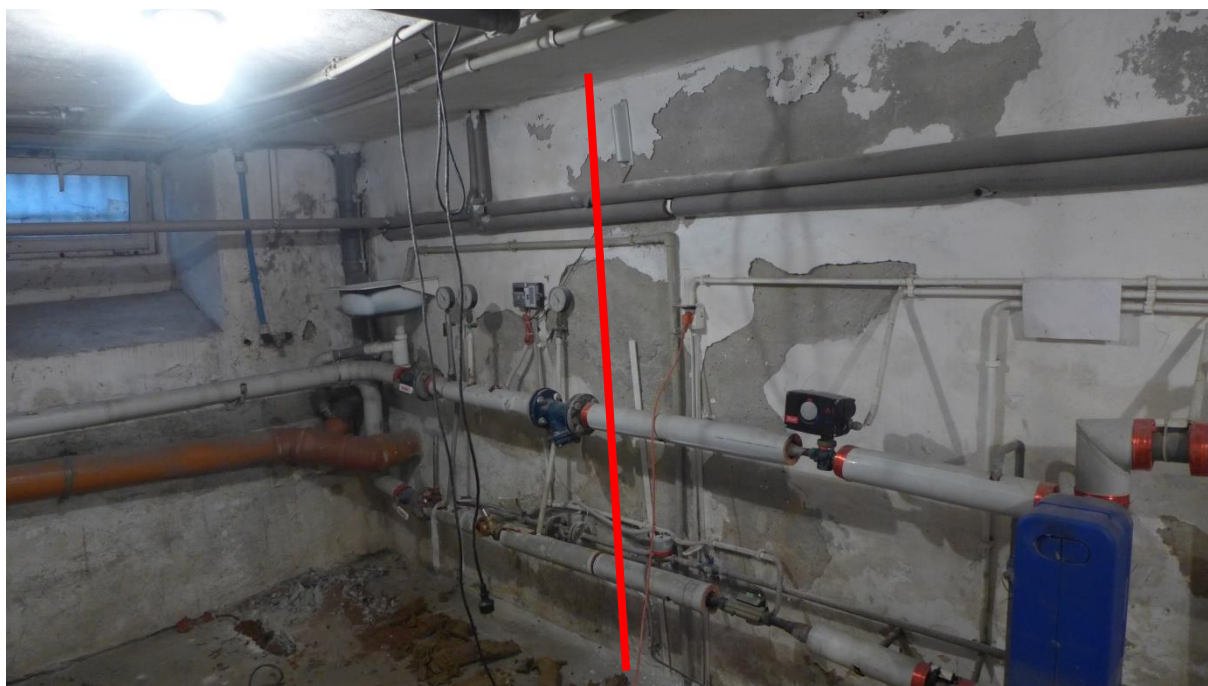
Fot.12 Usytuowanie pionu 1 na ścianie wschodniej piwnicy; czerwoną linią oznaczono miejsca pomiarów w pionie 1

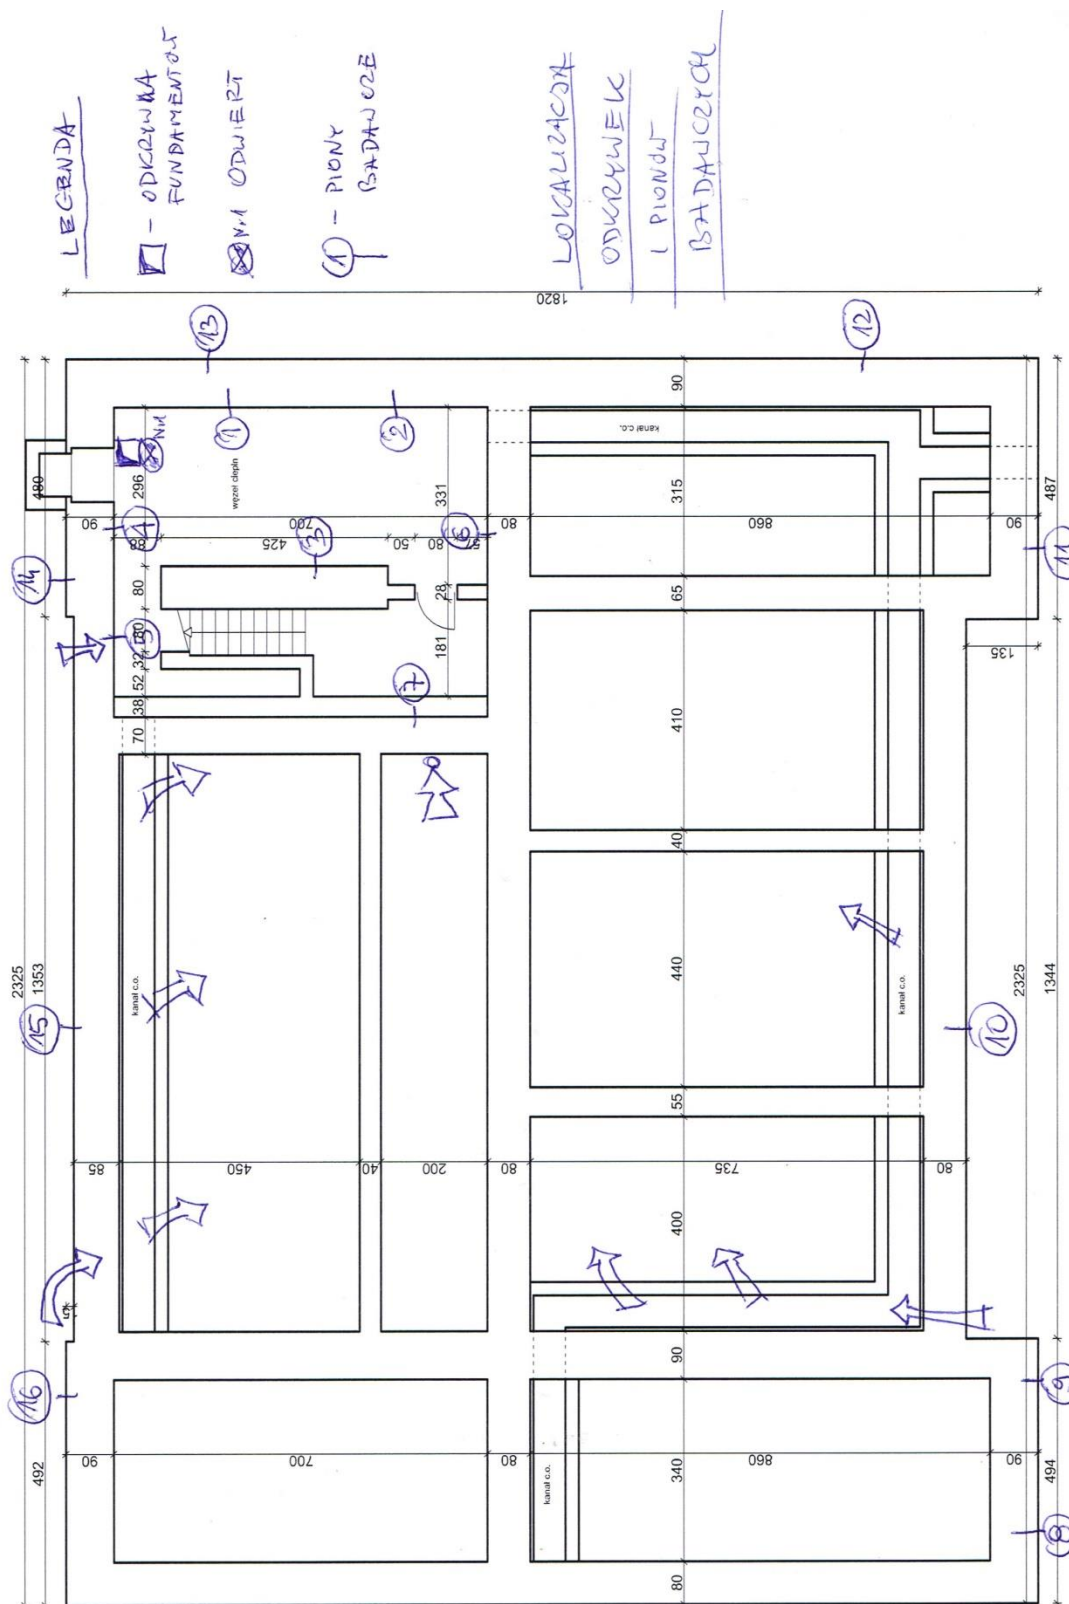
Rys. 2 Lokalizacja miejsc odkrywek i pionów badawczych

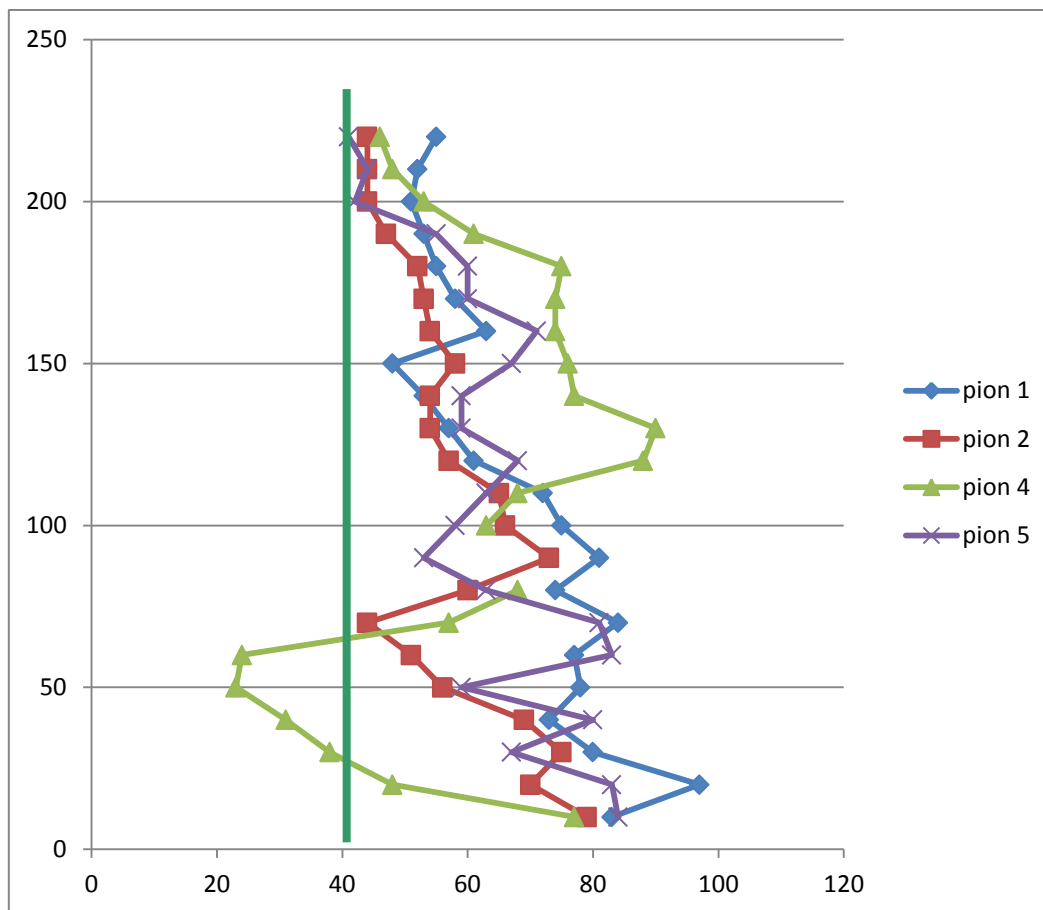
Rys.3

Wyniki badań zawilgocenia/zasolenia ścian piwnic wykazały (rys.3) podciąganie kapilarne i boczne napływ wody na ścianę wschodnią. Na ścianie północnej w pobliżu rury spustowej (pion 5) występuje boczny napływ wód na całej wysokości ściany, zaś w pobliżu narożnika napływ na ścianę ma charakter powierzchniowy. W pionie 3 usytuowanym na ścianie wewnętrznej przy schodach stwierdzono niewielki podciąganie kapilarne do 30cm nad posadzką, na pozostałej części ściana jest sucha.

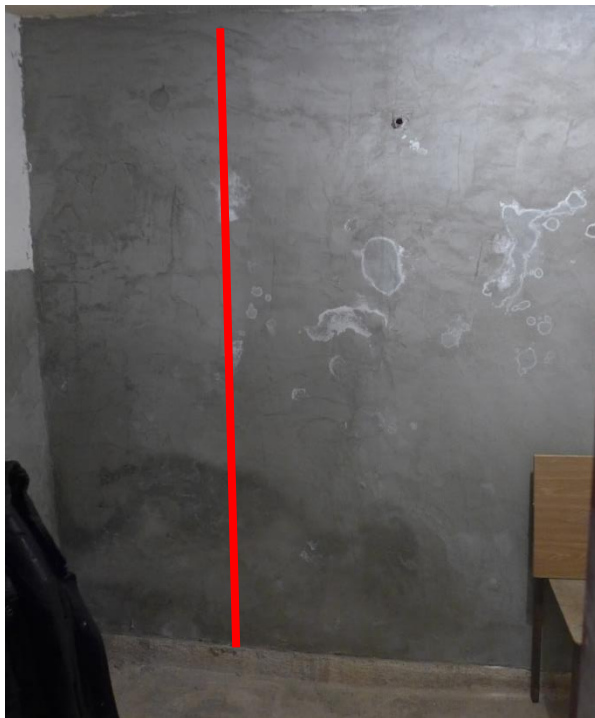
Nieco większe zawilgocenie wykazuje ściana środkowa nośna (pion 6). Zawilgocenie kapilarne sięga do 30-40cm nad posadzką. Największe zawilgocenie wykazuje ściana zachodnia, poprzeczna przy schodach (pion 7 fot.13).

Fot.13 Wykwity solne na ścianie zachodniej w piwnicy; usytuowanie pionu 7.  
Silne zawilgocenie w dolnej partii ściany

- 6.7. Zawilgocenie ściany zachodniej w pobliżu schodów piwnicy oraz liczne wysolenia występujące na wykonanym w nieodległym czasie tynku mineralnym nie są związane z żadnym identyfikowalnym źródłem wody. Teoretycznie woda w pobliżu przedmiotowej ściany może napływać z kanału ciepłowniczego południowego (do pokonania ok. 10m w gruncie i 80 cm ściany środkowej), z kanału ciepłowniczego północnego (do pokonania ok. 7m w gruncie), z połąci dachowej poprzez niezinventaryzowany kanał spalinowy lub wentylacyjny lub z pozostawionych instalacji wewnętrznych w budynku. Niezależnie od tego, jakie jest źródło tak silnego zawilgocenia ściany wewnętrznej piwnicy, konieczne jest bardzo pilne ograniczenie negatywnych skutków związanych z silnym zawilgoceniem gruntów nośnych w tym rejonie budynku. Niekontrolowane zawilgocenie gruntu pod ścianą środkową nośną może doprowadzić w konsekwencji do bardzo poważnych uszkodzeń budynku i wyłączenia z eksploatacji.

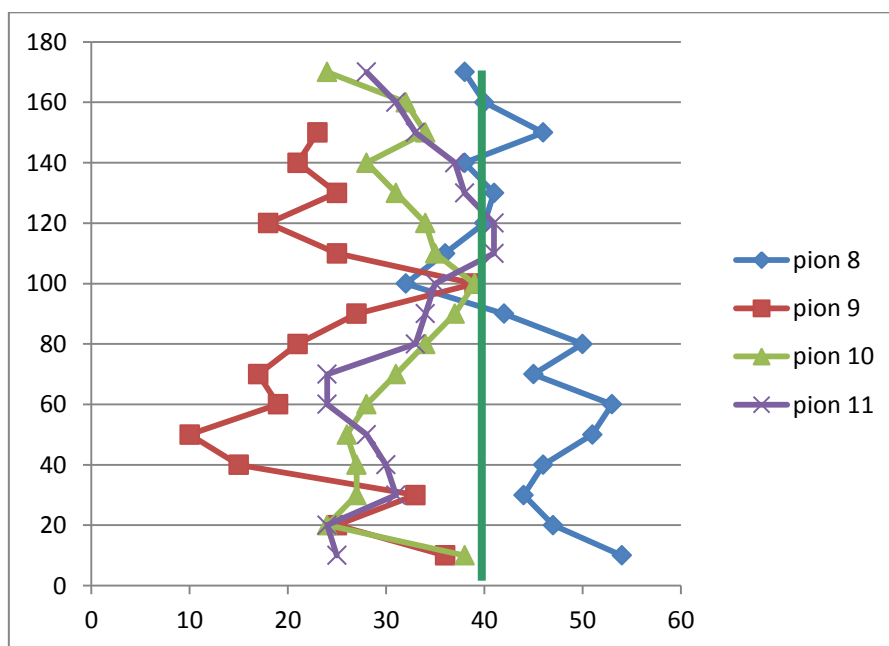
Rys.5

Na ścianie południowej silne zawilgocenie/zasolenie występuje jedynie części cokołowej w pobliżu narożnika południowo-zachodniego. Na pozostałej części ściany południowej ściana i cokół nie wykazują oznak zawilgocenia (rys.5).

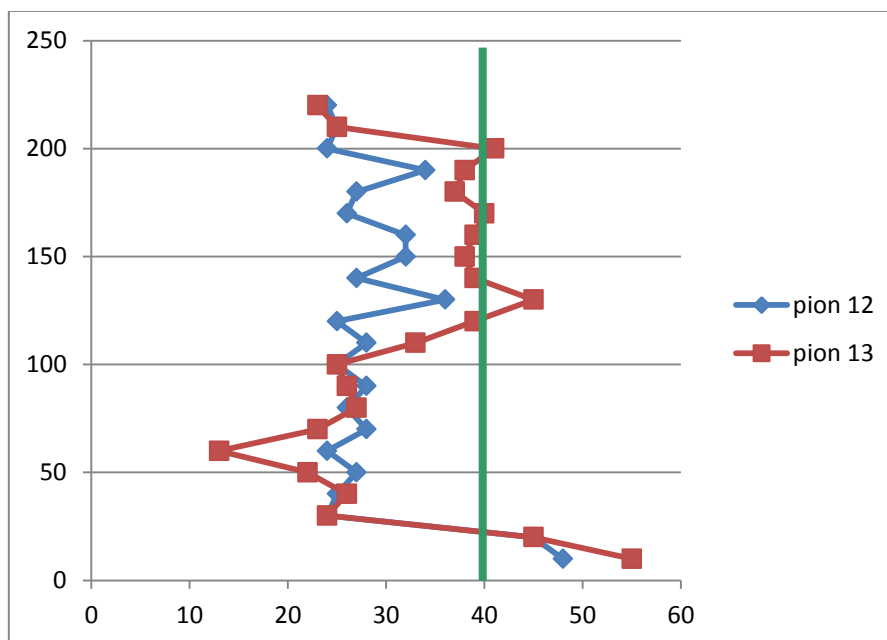
Rys.6

Ściana szczytowa wschodnia wykazuje podwyższone zawilgocenie jedynie części cokołowej, wyżej jest sucha (rys.6). Natomiast ściana północna wykazuje podwyższone zawilgocenie do około 30cm nad cokołem.
