| Nr pracy: | AK - 1000/019/2019 | Branża: | Architektoniczna i konstrukcyjna |
| Obiekt: | <b>Budynek Akwarium i Herpetarium<br/>w Miejskim Ogrodzie Zoologicznym w Płocku</b> | | |
| Opracowanie: | <b>EKSPERTYZA I PROJEKT REMONTU POKRYCIA<br/>DACHOWEGO W PAWILONIE AKWARIUM<br/>I HERPETARIUM W MIEJSKIM OGRODZIE<br/>ZOOLOGICZNYM W PŁOCKU</b> | | |

# EKSPERTYZA I PROJEKT REMONTU POKRYCIA DACHOWEGO W PAWILONIE AKWARIUM I HERPETARIUM W MIEJSKIM OGRODZIE ZOOLOGICZNYM W PŁOCKU

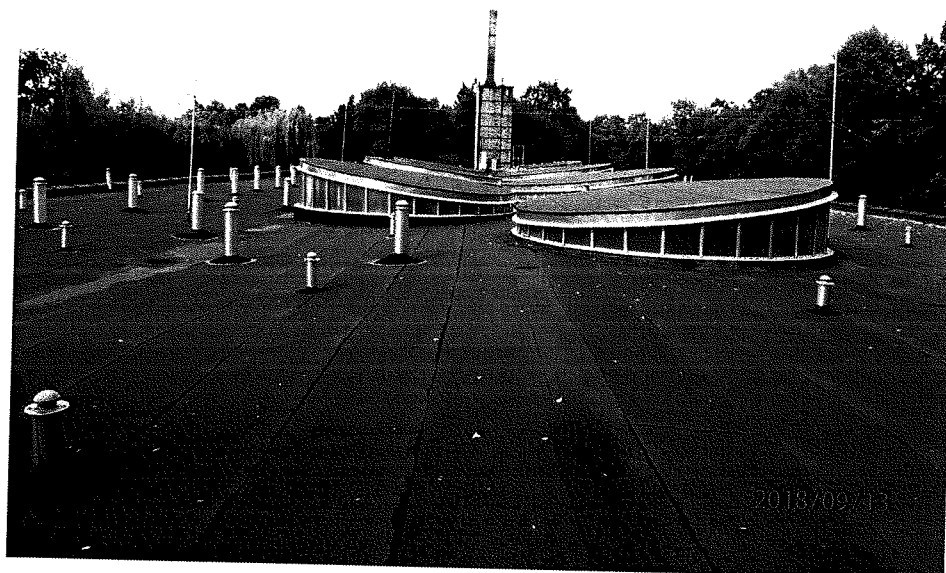
Fot. 1. Ogólny widok dachu pawilonu Akwarium i Herpetarium. Zdjęcie wykonane z kierunku wschodniego. Widoczne liczne wywietrzniki przechodzące przez dach stanowią potencjalne źródło przecieków.

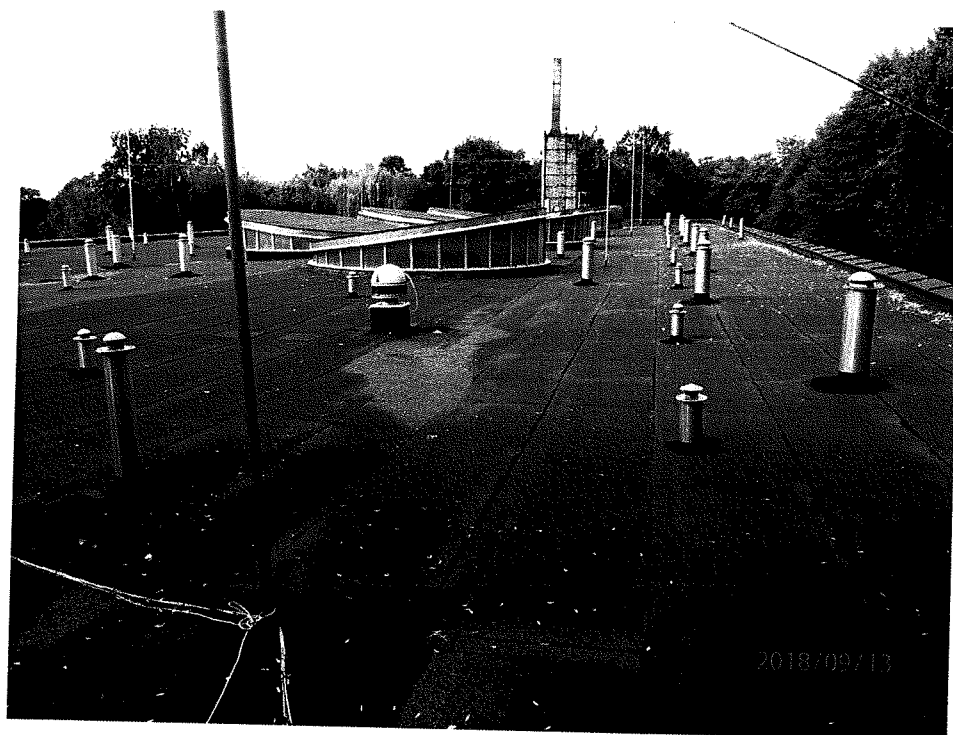
Fot. 2. Inne ujęcie pokrycia papowego na dachu pawilonu Akwarium i Herpetarium. Niewielkie ślady po zastoiskach wody opadowej wskazują na konieczność poprawy spadków dachu.

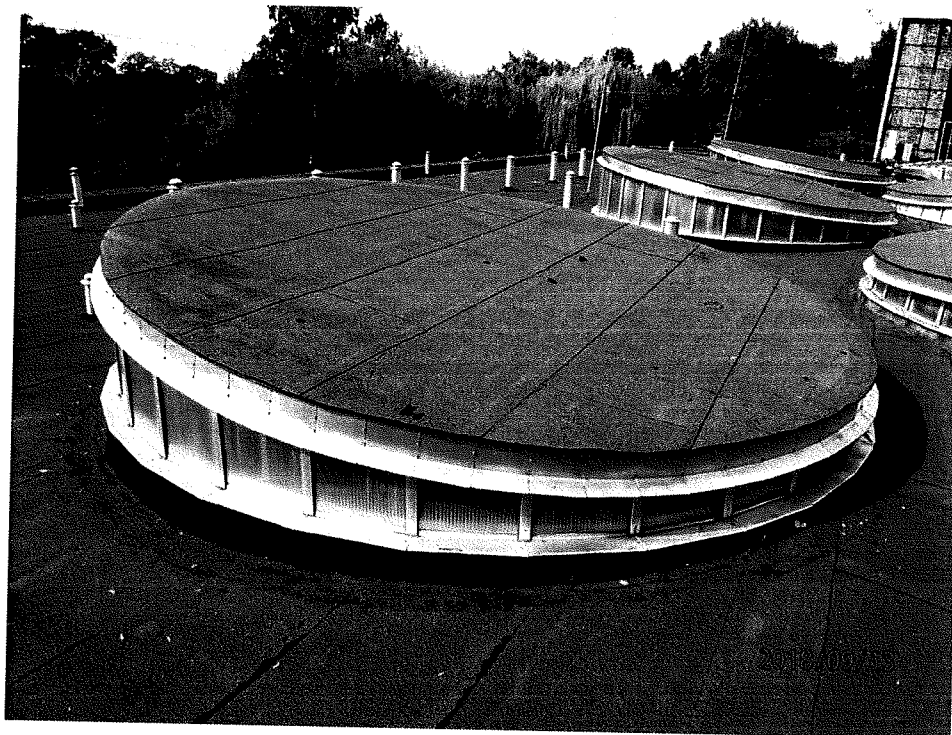
Fot. 3. Widok ogólny dachu na jednym z ośmiu świetlików. Widoczne obróbki blacharskie i okna z poliwęglanem. Zbyt niski dolny cokół podokienny świetlika.

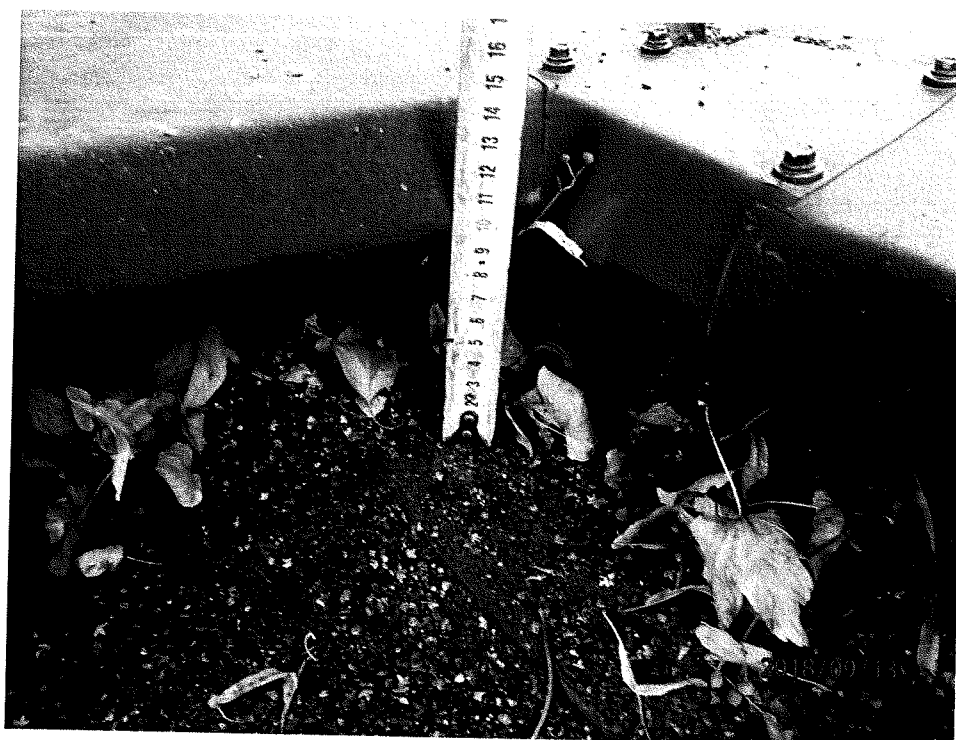
Fot. 4. Narożnik południowo-wschodni attyki. Widoczna zbyt mała wysokość ścianki pionowej uniemożliwiająca wykonanie prawidłowej obróbki z papy (minimalna wysokość powinna wynosić 10 – 15 cm). Źłe wyprofilowane zakończenie obróbki blacharskiej.

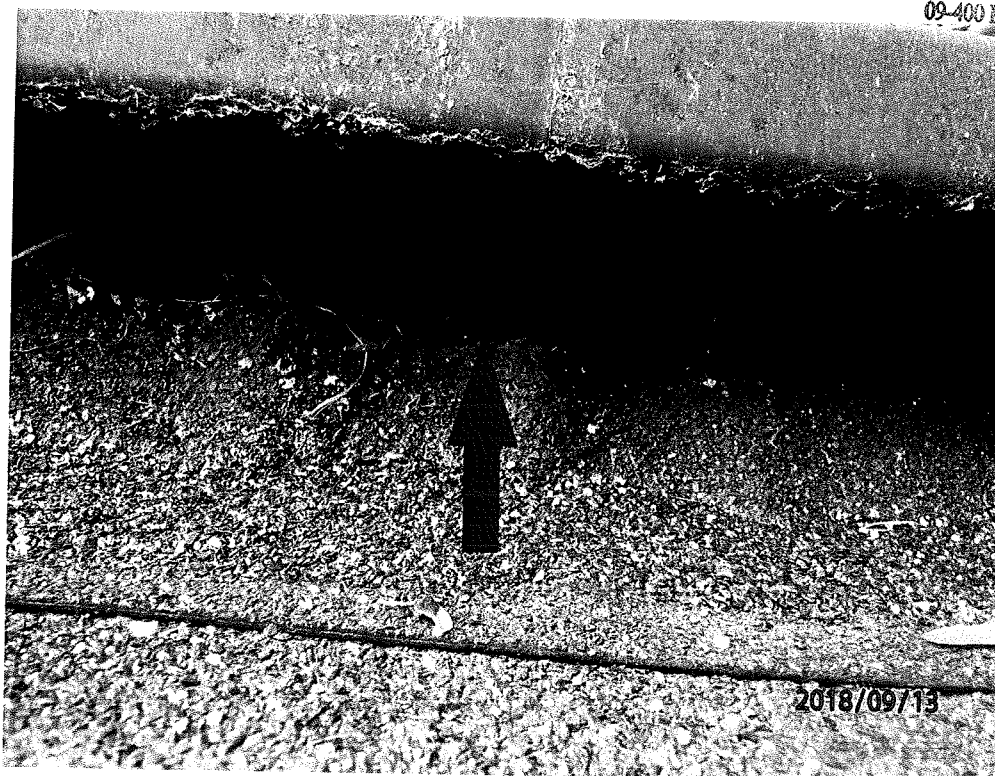
Fot. 5. Odklejony bądź nie przyklejony do pionowej ścianki attyki pas papy spowodowany niewłaściwą wysokością oraz brakiem odpowiednio wyprofilowanego narożnika pomiędzy dachem i attyką.

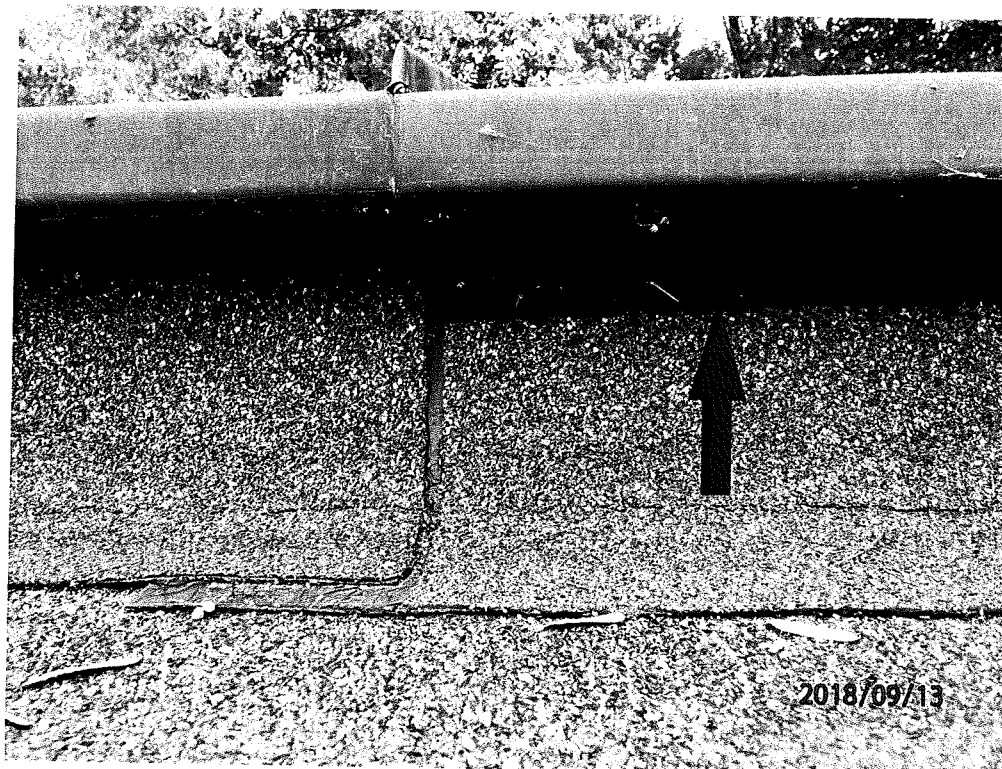
Fot. 6. Inne miejsce odklejenia od ścianki attyki paska papy. Powyższa usterka jest typowa dla tego dachu i występuję praktycznie na całym obwodzie budynku.

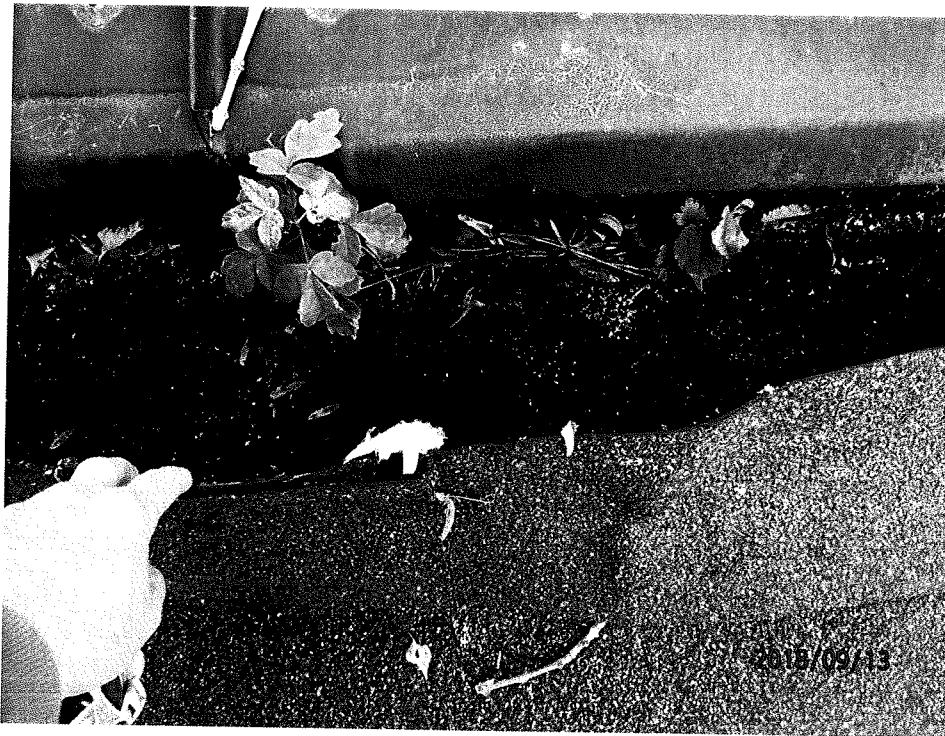
Fot. 7. Inne miejsce odklejenia od ścianki attyki od strony południowej paska papy. Duża wilgoć pod pasem papy sprzyja rozwojowi flory. Powyższa usterka jest typowa dla tego dachu i występuję praktyczne na całym obwodzie budynku.

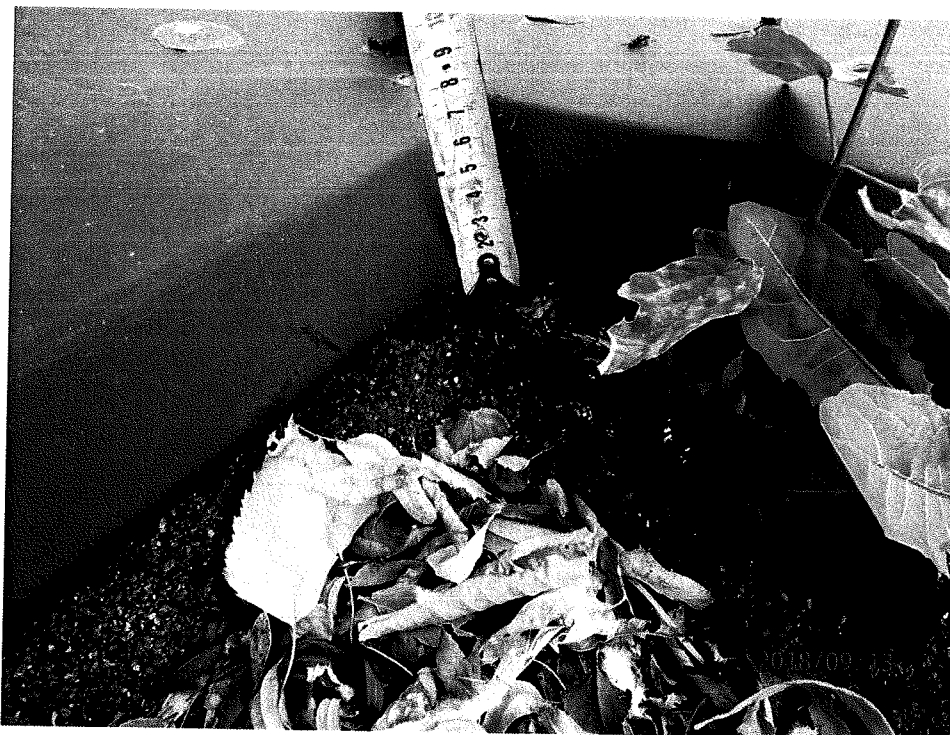
Fot. 8. Inne miejsce odklejenia od ścianki attyki od strony południowej paska papy. Duża wilgoć pod pasem papy sprzyja rozwojowi flory. Zbyt niska ścianka kolankowa. Powyższa usterka jest typowa dla tego dachu i występuję praktyczne na całym obwodzie budynku.

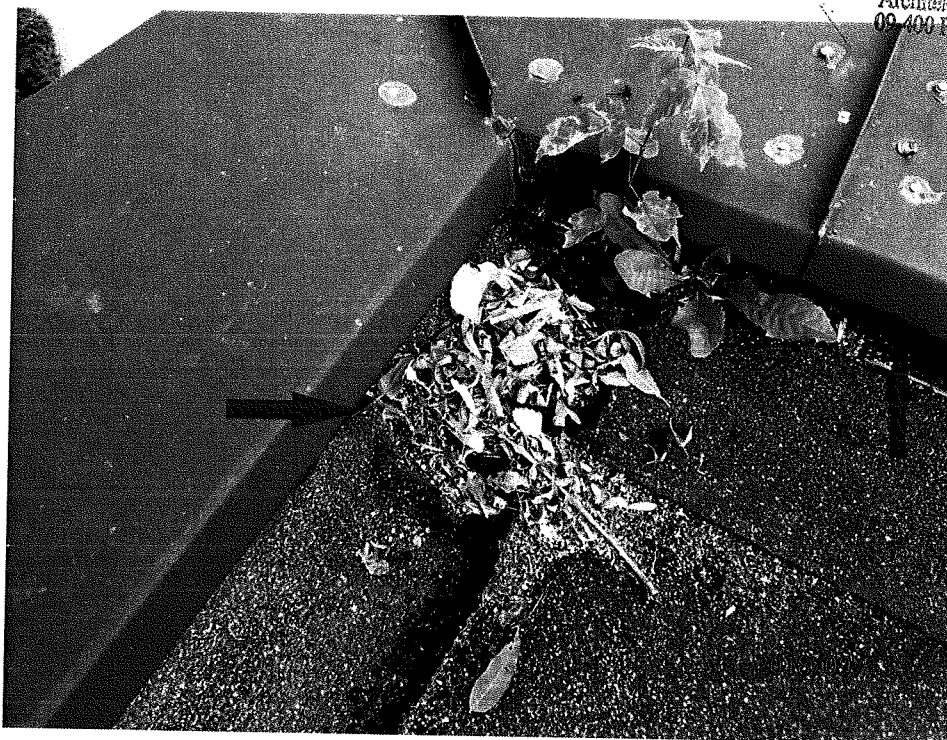
Fot. 9. Strzałki pokazują miejsca penetracji wody opadowej pod fartuch z papy. Powyższa usterka jest typowa dla tego dachu i występuje praktycznie na całym obwodzie budynku.

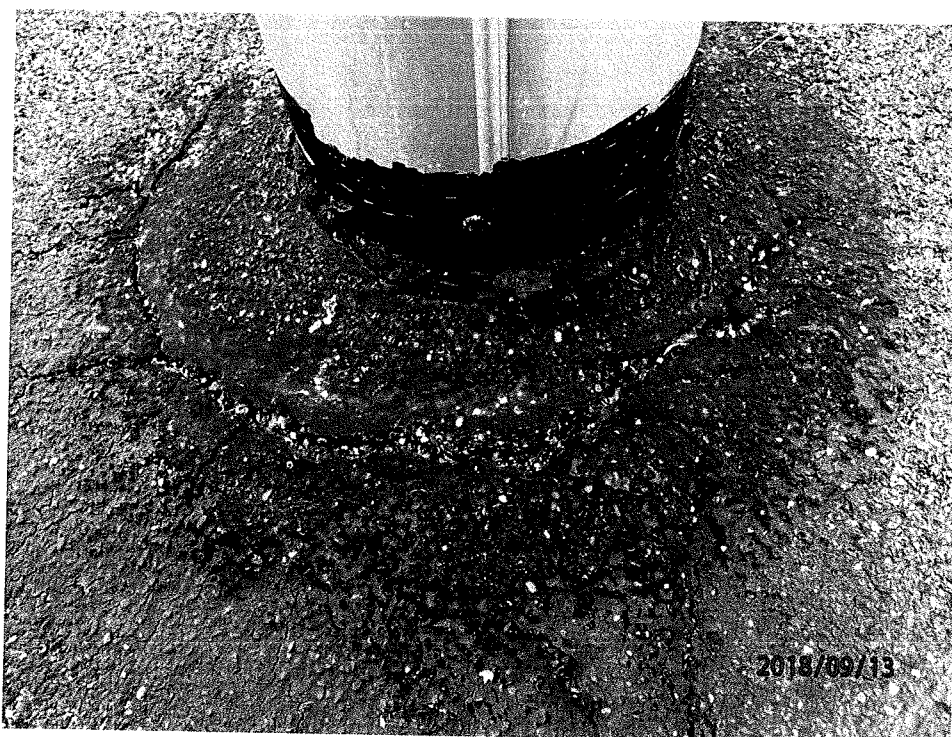
Fot. 10. Typowa usterka pokrycia z papy w miejscach przechodzenia wywietrzaków przez dach – prawdopodobna jedna z przyczyn nieszczelności pokrycia. Pęknięcie pokrycia z papy wskazuje na niską jakość użytego tego materiału. Nieprawidłowo wykonana obróbka wywiewki.

Fot. 10. Typowa usterka pokrycia z papy w miejscach przechodzenia wywiewzaków przez dach – prawdopodobna jedna z przyczyn nieszczelności pokrycia. Pęknięcie pokrycia z papy wskazuje na niską jakość użytego tego materiału. Nieprawidłowo wykonana obróbka wywiewki.

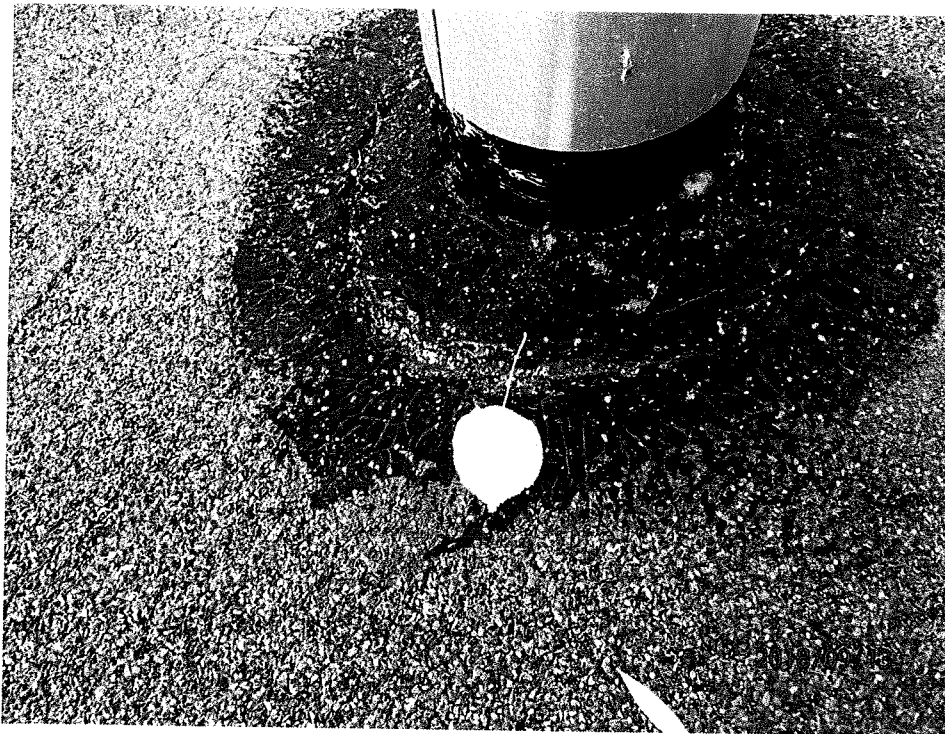
Fot. 11. Typowa usterka pokrycia z papy w miejscach przechodzenia wywietrzaków przez dach – prawdopodobna przyczyna nieszczelności pokrycia. Pęknięcie pokrycia z papy wskazuje na niską jakość użytego tego materiału. Nieprawidłowo wykonana obróbka wywiewki.

Fot. 11. Typowa usterka pokrycia z papy w miejscach przechodzenia wywiewzaków przez dach – prawdopodobna przyczyna nieszczelności pokrycia. Pęknięcie pokrycia z papy wskazuje na niską jakość użytego tego materiału. Nieprawidłowo wykonana obróbka wywiewki.

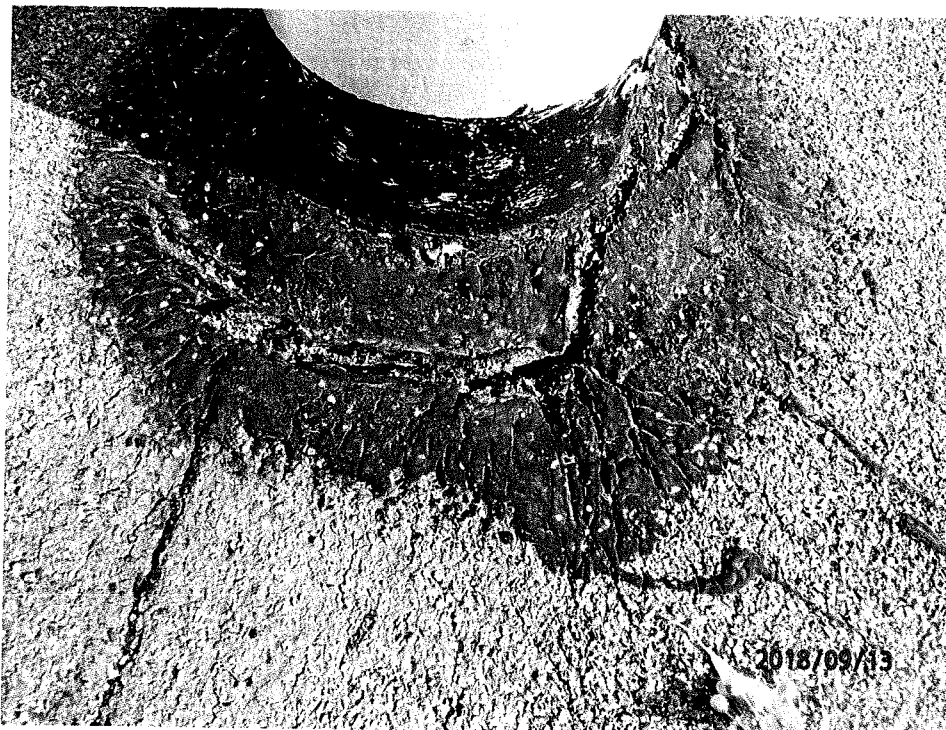
Fot. 12. Typowa usterka pokrycia z papy w miejscach przechodzenia wywietrzaków przez dach – prawdopodobna przyczyna nieszczelności pokrycia. Pęknięcie pokrycia z papy wskazuje na niską jakość użytego tego materiału. Nieprawidłowo wykonana obróbka wywiewki.

Fot. 12. Typowa usterka pokrycia z papy w miejscach przechodzenia wywiewzaków przez dach – prawdopodobna przyczyna nieszczelności pokrycia. Pęknięcie pokrycia z papy wskazuje na niską jakość użytego tego materiału. Nieprawidłowo wykonana obróbka wywiewki.

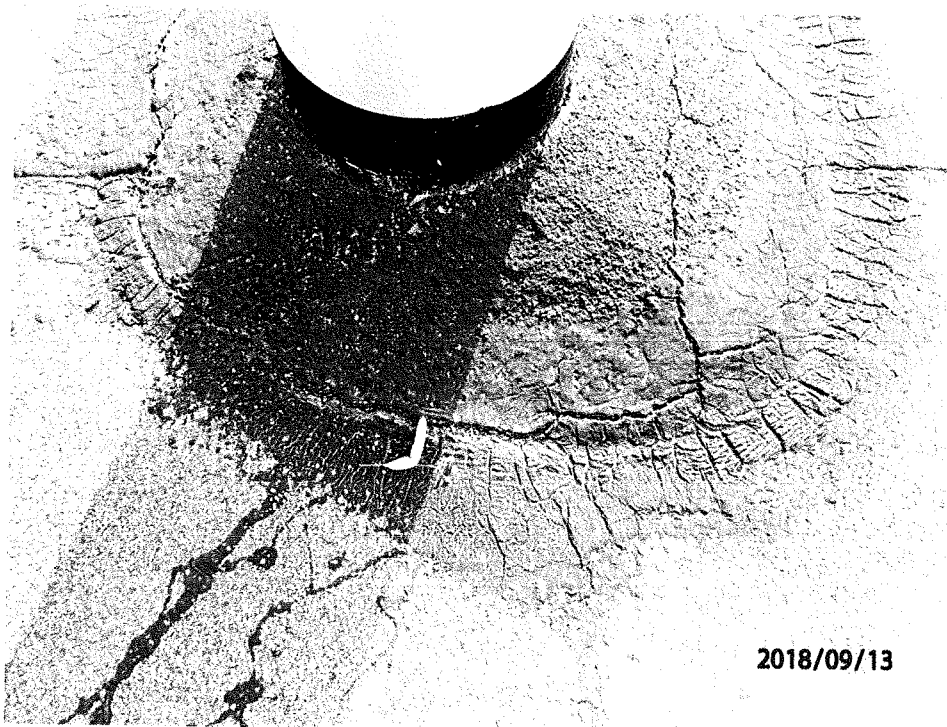
Fot. 13. Typowa usterka pokrycia z papy w miejscach przechodzenia wywietrzaków przez dach – prawdopodobna przyczyna nieszczelności pokrycia. Pęknięcie pokrycia z papy wskazuje na niską jakość użytego tego materiału. Nieprawidłowo wykonana obróbka wywiewki.

Fot. 13. Typowa usterka pokrycia z papy w miejscach przechodzenia wywiewzaków przez dach – prawdopodobna przyczyna nieszczelności pokrycia. Pęknięcie pokrycia z papy wskazuje na niską jakość użytego tego materiału. Nieprawidłowo wykonana obróbka wywiewki.

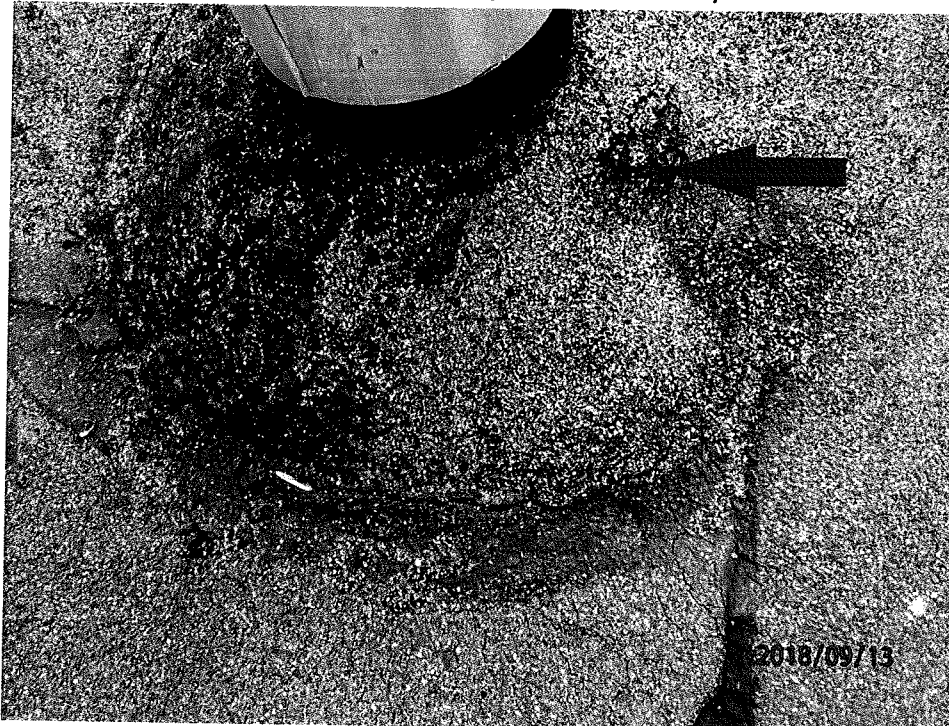
Fot. 14. Typowa usterka pokrycia z papy w miejscach przechodzenia wywietrzaków przez dach – prawdopodobna przyczyna nieszczelności pokrycia. Pęknięcie pokrycia z papy wskazuje na niską jakość użytego tego materiału. Nieprawidłowo wykonana obróbka wywiewki.

Fot. 14. Typowa usterka pokrycia z papy w miejscach przechodzenia wywiewzaków przez dach – prawdopodobna przyczyna nieszczelności pokrycia. Pęknięcie pokrycia z papy wskazuje na niską jakość użytego tego materiału. Nieprawidłowo wykonana obróbka wywiewki.

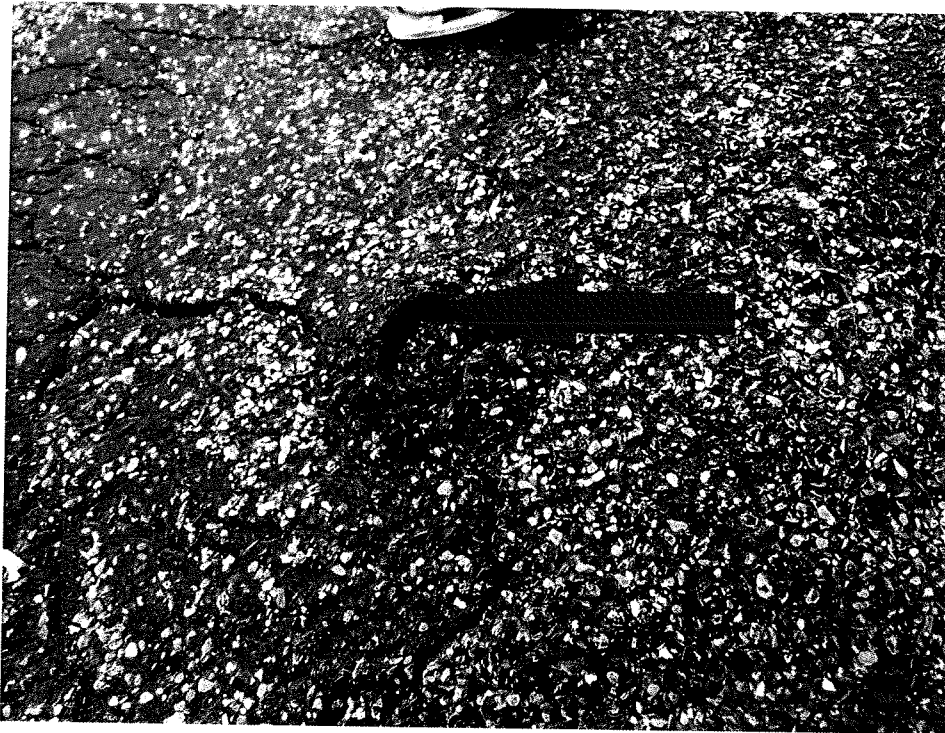
Fot. 15. Pęknięcie papy w miejscu powstania pęcherza powietrznego. Jest to niewątpliwie inne źródło możliwych przecieków.

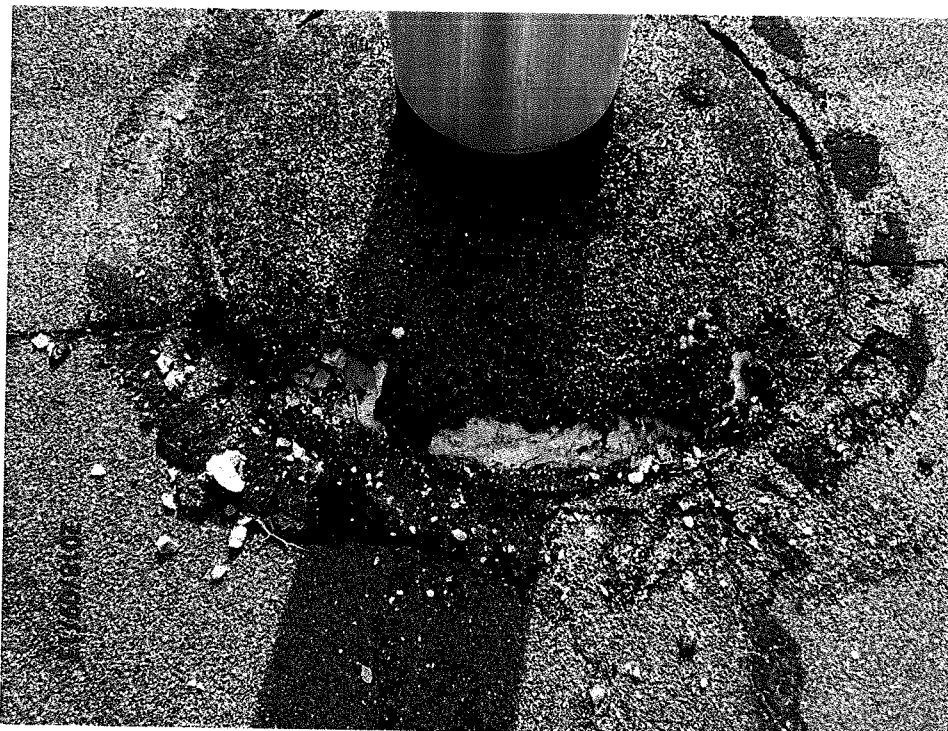
Fot. 16. Inne miejsce przechodzenia wywietrzaka przez dach. Uszkodzenie powłoki bitumicznej – przyczyna przeciekania wody opadowej. Pęknięcie pokrycia z papy wskazuje na niską jakość użytego tego materiału. Nieprawidłowo wykonana obróbka wywiewki.

Fot.16. Inne miejsce przechodzenia wywiewzaka przez dach. Uszkodzenie powłoki bitumicznej – przyczyna przeciekania wody opadowej. Pęknięcie pokrycia z papy wskazuje na niską jakość użytego tego materiału. Nieprawidłowo wykonana obróbka wywiewki.

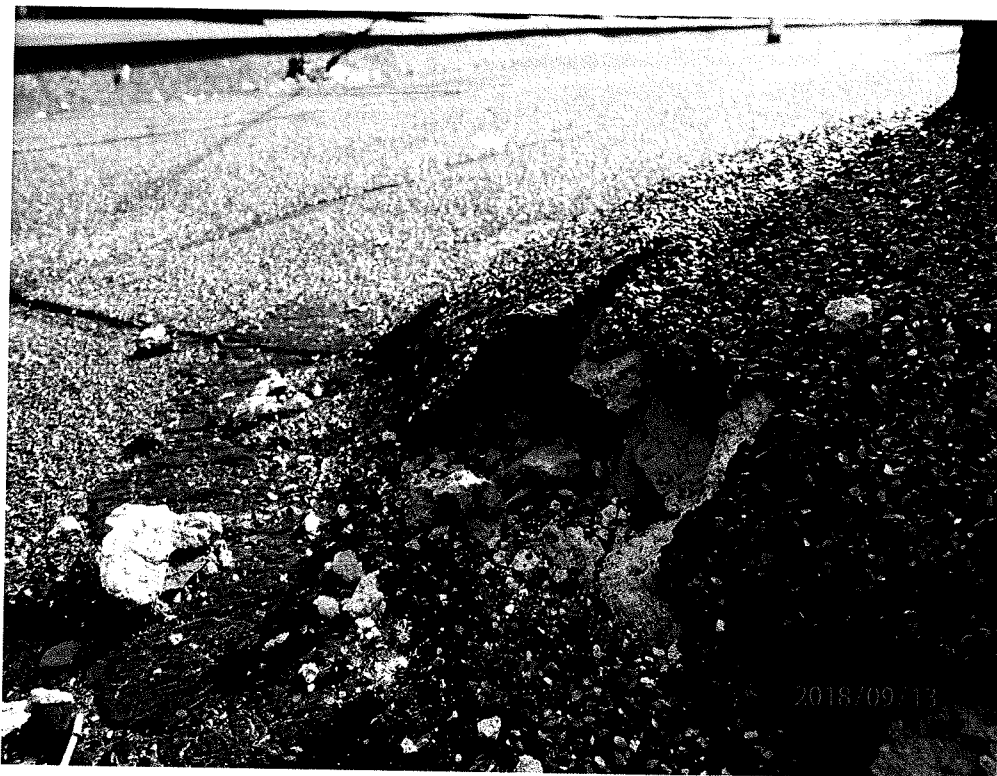
Fot.17. Uszczegółowienie miejsca z poprzedniej fotografii. Na skutek wilgoci destrukcji ulega odbój wykonany z zaprawy i cegły potęgując proces penetracji wody opadowej.

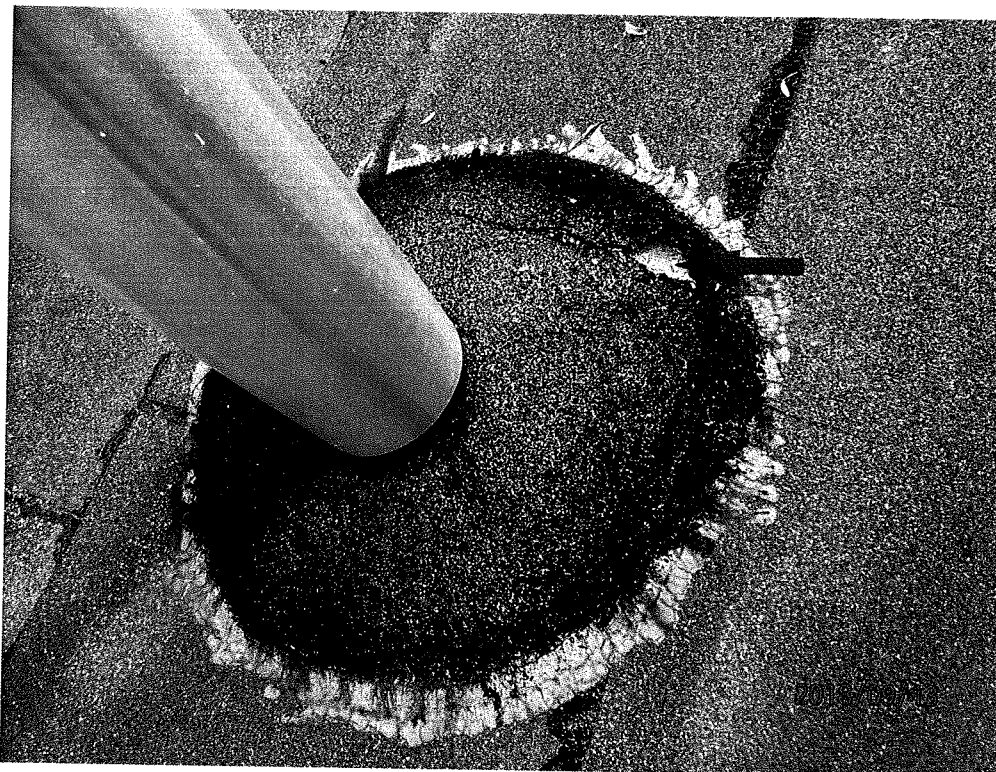
Fot. 18. Inne miejsce przechodzenia wywietrzaka przez dach. Uszkodzenie powłoki bitumicznej – przyczyna przeciekania wody opadowej. Nieprawidłowo wykonana obróbka wywiewki.

Fot. 18. Inne miejsce przechodzenia wywiewzaka przez dach. Uszkodzenie powłoki bitumicznej – przyczyna przeciekania wody opadowej. Nieprawidłowo wykonana obróbka wywiewki.

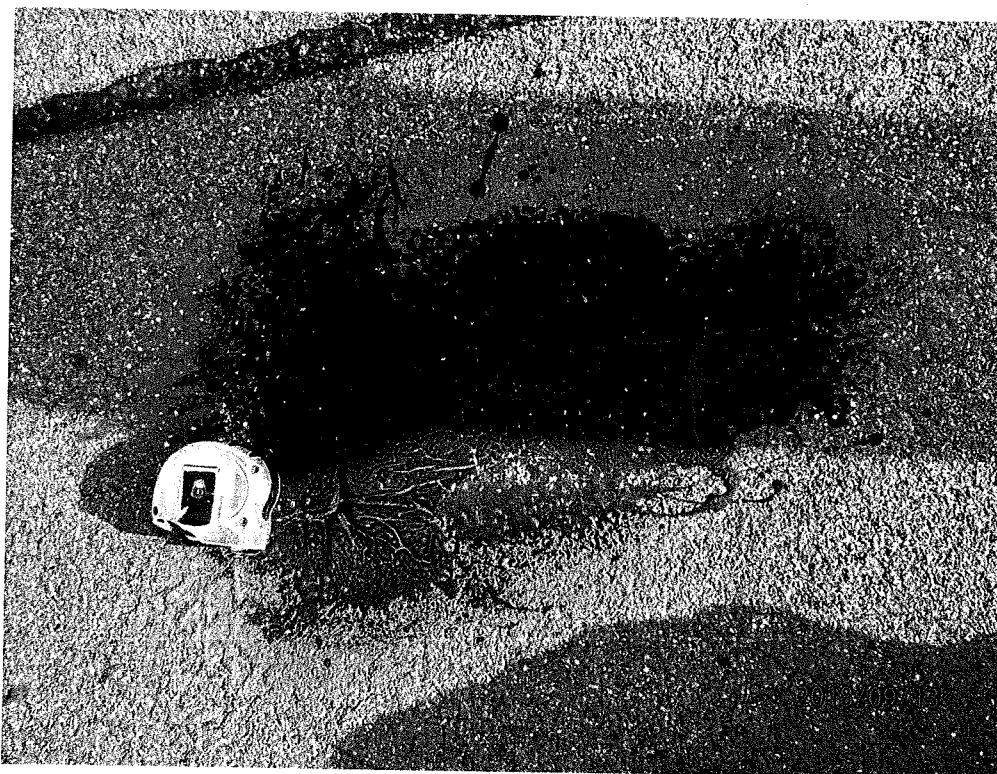
Fot. 20. Nieskuteczny sposób naprawy rozerwania papy poprzez smarowanie powłoką bitumiczną mało elastyczną. Uszkodzenie powinno być naprawione dodatkową łatą przyklejoną w miejscu uszkodzenia pokrycia.

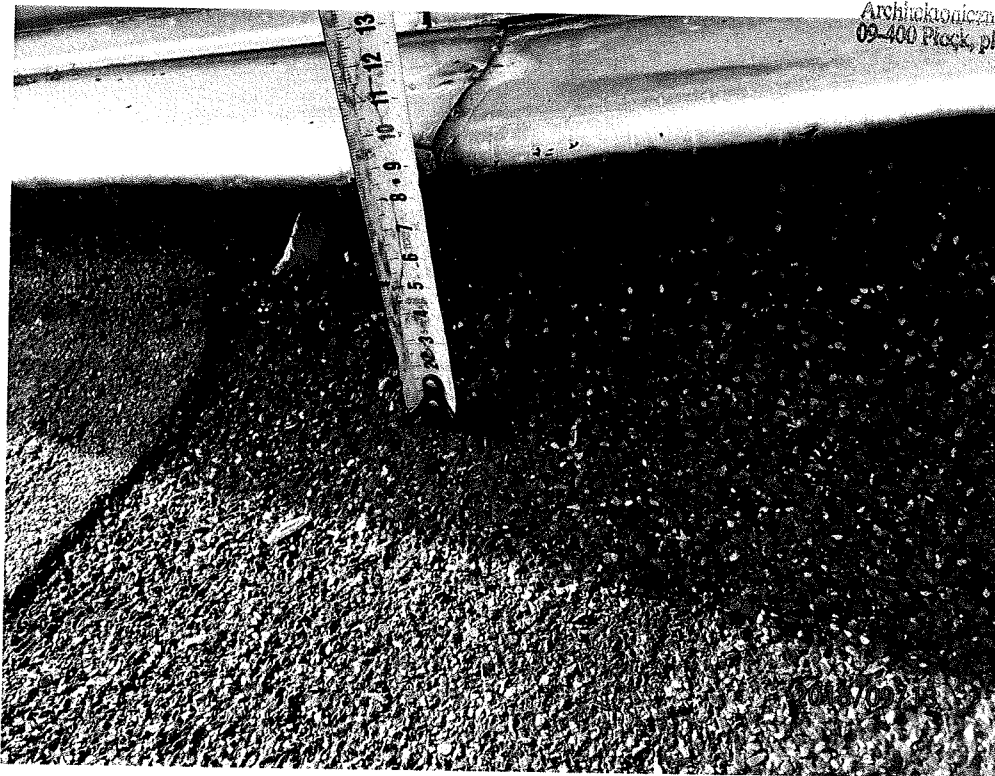
Fot. 21. Mała wysokość ścianki kolankowej świetlika może być przyczyną penetracji wody z topniejącego śniegu do wnętrza budynku.

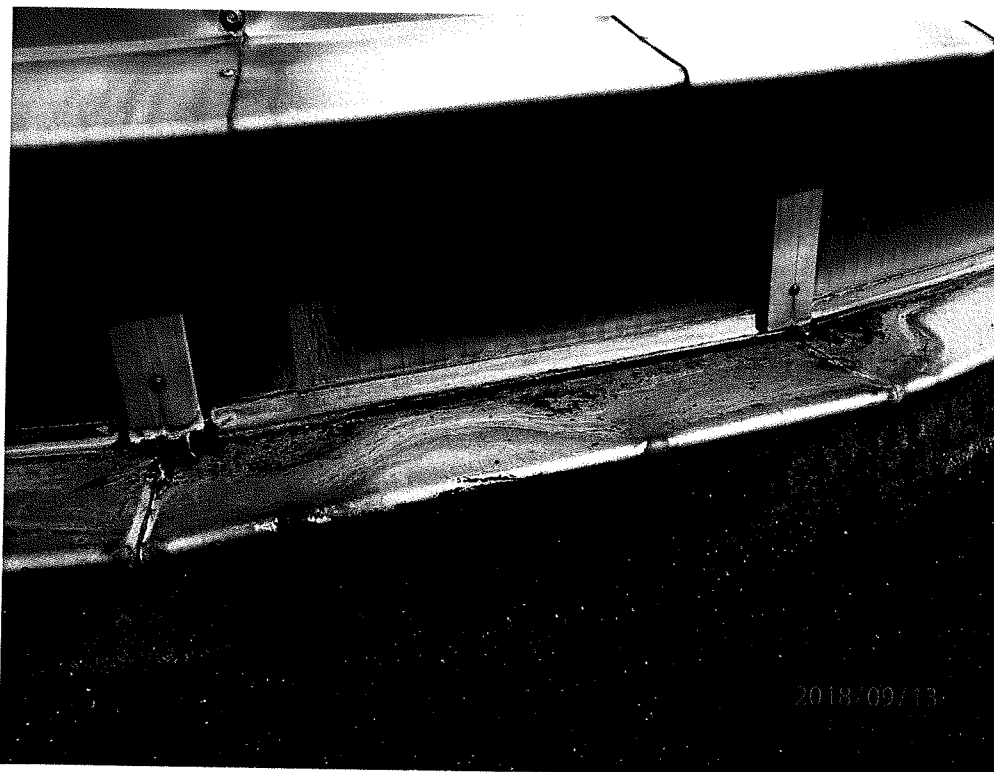
Fot. 22. Ślady długiego zalegania wody opadowej na dolnej obróbce blacharskiej świetlika z powodu zbyt niskiej ścianki kolankowej oraz złego spadku blachy.

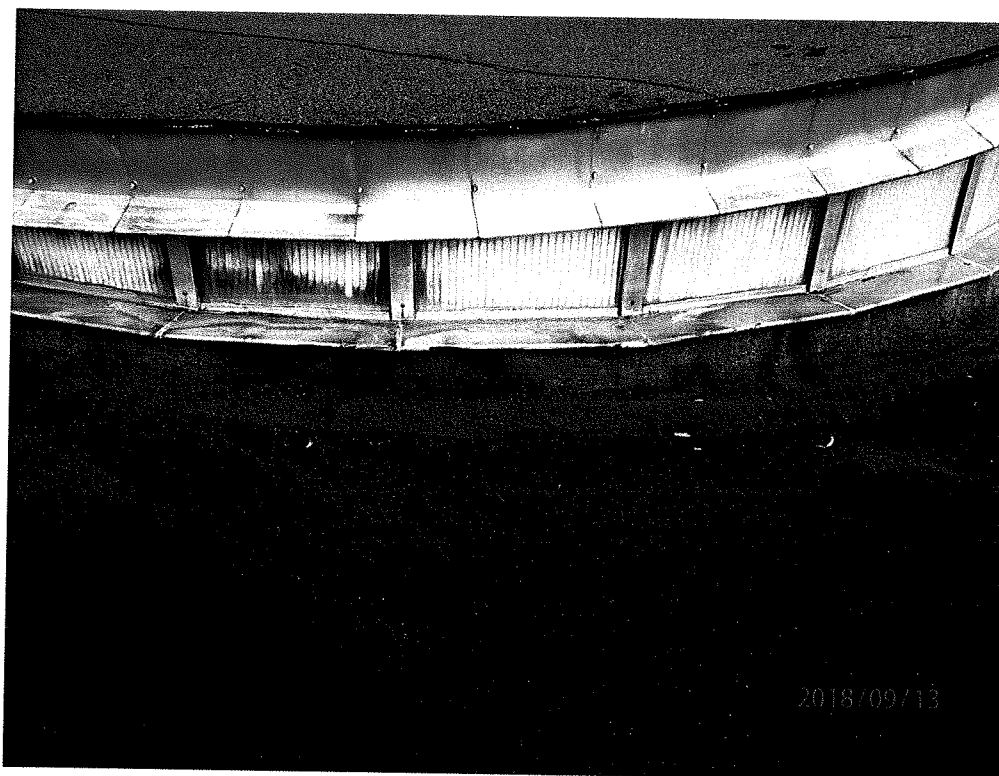
Fot. 23. Biały kolor płyt poliwęglanowych świadczy o zaparowaniu przestrzeni komór, a to dowodzi braku szczelności opraw płyt w ramach.

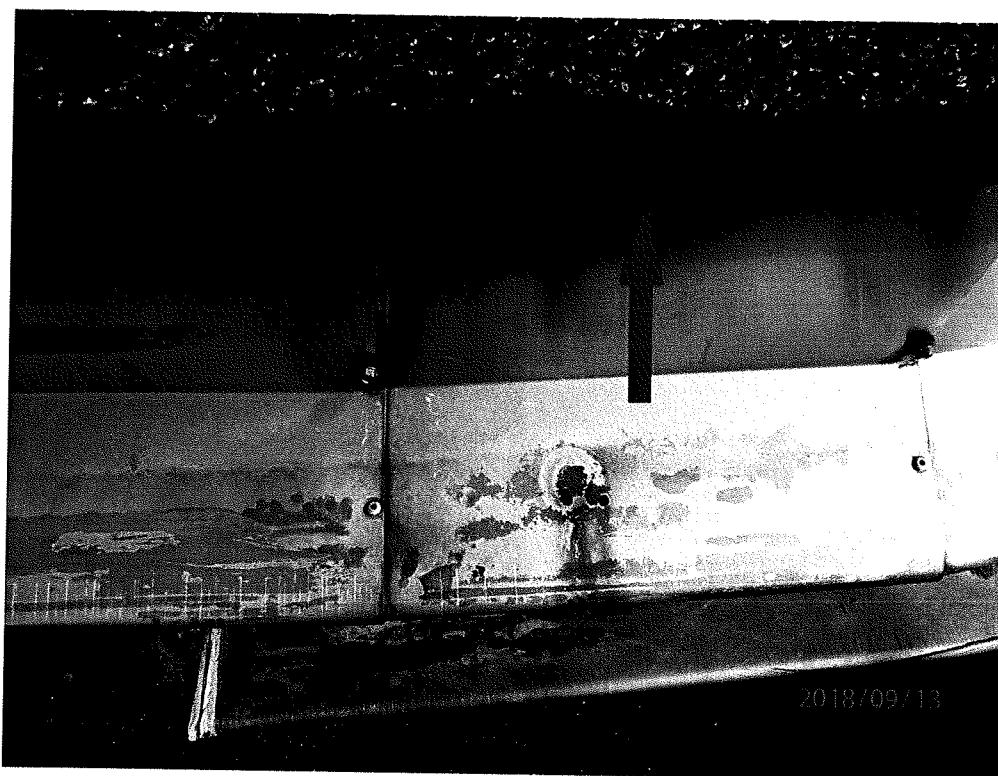
Fot. 24. Arkusze blachy okapowej świetlików nie zachowują ciągłości.

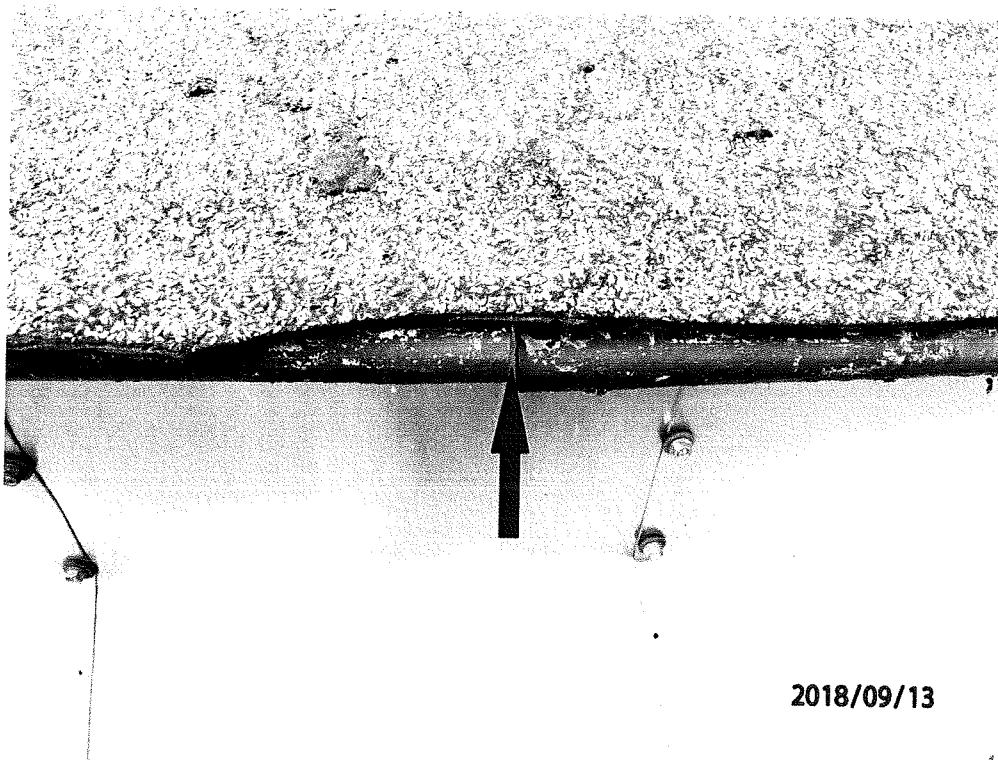
Fot. 25. Inne miejsce braku ciągłości obróbki blacharskiej.

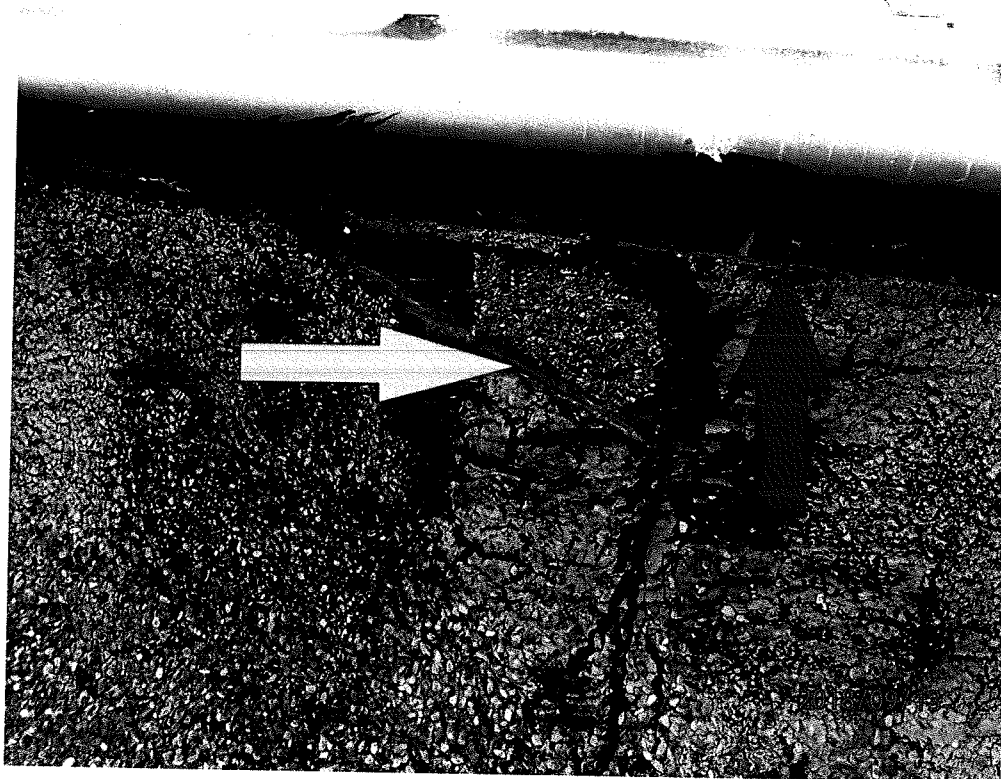
Fot. 27. Usterki izolacji ścianki kolankowej świetlika. Strzałka czerwona pokazuje zbyt niskie zakończenie wywinięcia papy, strzałka żółta – ubytek papy. Są to przyczyny penetracji wody opadowej.

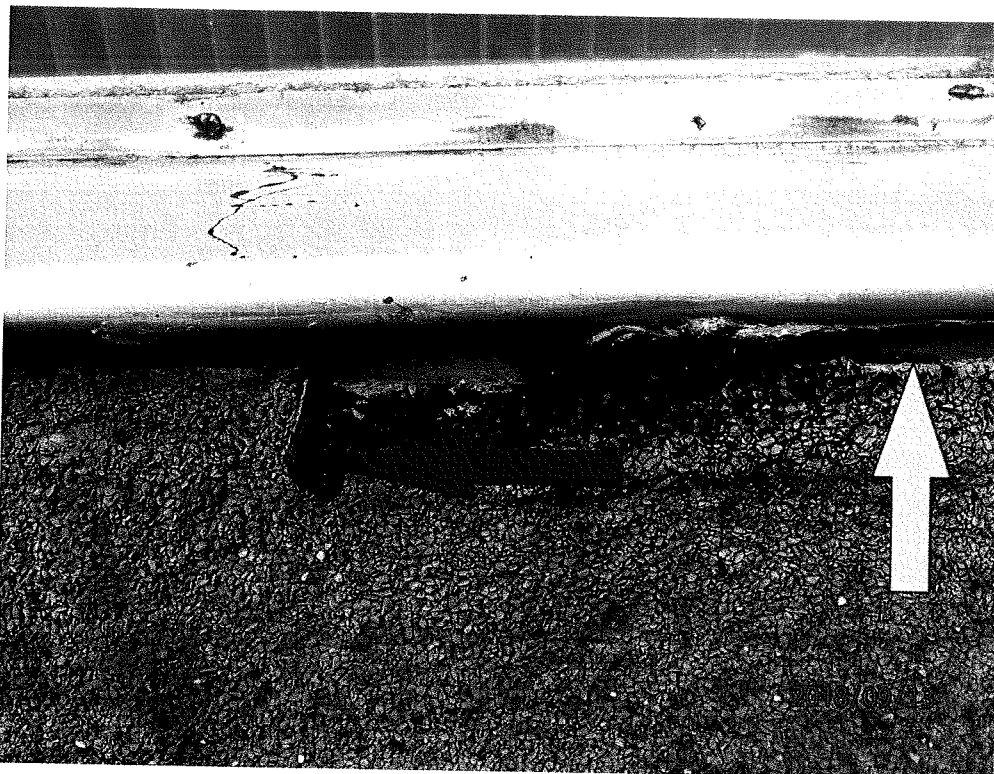
Fot. 28. Usterki izolacji ścianki kolankowej świetlika. Strzałka czerwona pokazuje uszkodzenie mechaniczne papy, strzałka żółta – odspajanie papy od ścianki kolankowej. Są to przyczyny penetracji wody opadowej.

Fot. 28. Usterki izolacji ścianki kolankowej świetlika. Strzałka czerwona pokazuje uszkodzenie mechaniczne papy, strzałka żółta – odpajanie papy od ścianki kolankowej. Są to przyczyny penetracji wody opadowej.

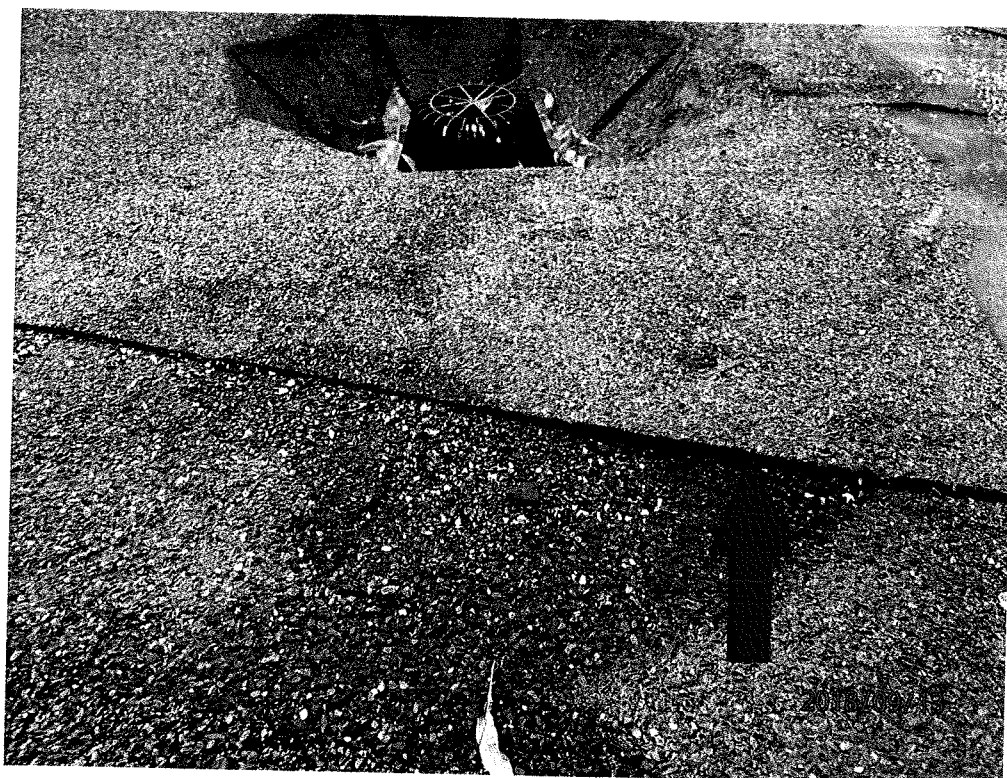
Fot. 30. Wadliwe wykonanie izolacji wokół wewnętrznego wpustu dachowego. Zaznaczono miejsce wnikania wód opadowych pod papę wpustu.

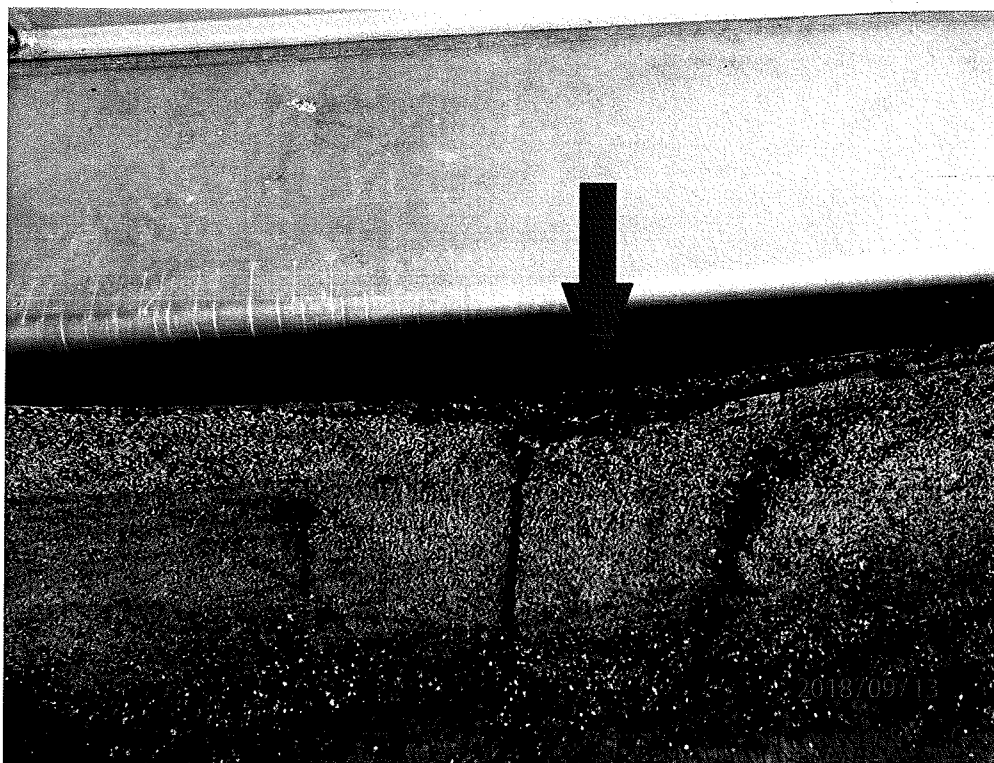
Fot.31. Usterki izolacji ścianki kolankowej świetlika. Strzałka czerwona pokazuje odspajanie papy od ścianki. Szczelina jest na tyle duża, że spływająca z obróbki blacharskiej woda wlewa się bezpośrednio pod papę.
