| Nr pracy: | AK - 1000/019/2019 | Branża: | Architektoniczna i konstrukcyjna |
| Obiekt: | <b>Budynek Akwarium i Herpetarium<br/>w Miejskim Ogrodzie Zoologicznym w Płocku</b> | | |
| Opracowanie: | <b>EKSPERTYZA I PROJEKT REMONTU POKRYCIA<br/>DACHOWEGO W PAWILONIE AKWARIUM<br/>I HERPETARIUM W MIEJSKIM OGRODZIE<br/>ZOOLOGICZNYM W PŁOCKU</b> | | |

# EKSPERTYZA I PROJEKT REMONTU POKRYCIA DACHOWEGO W PAWILONIE AKWARIUM I HERPETARIUM W MIEJSKIM OGRODZIE ZOOLOGICZNYM W PŁOCKU

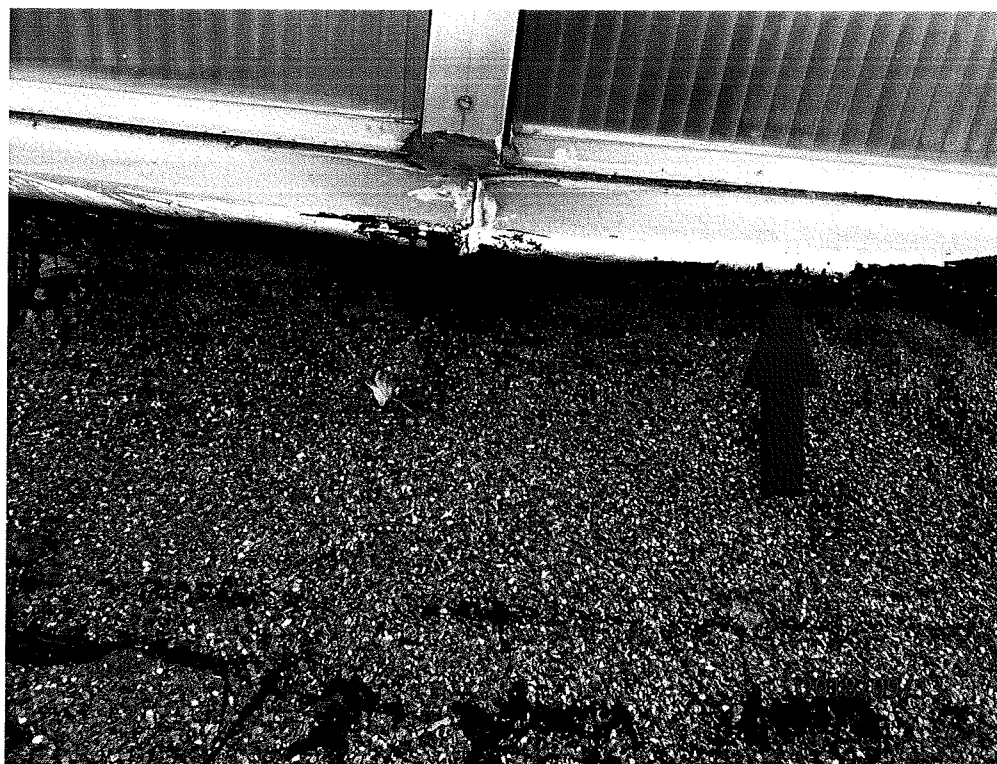
Fot. 32. Inne miejsce złego wykonania izolacji ścianki kolankowej świetlika. Spływająca z obróbki blacharskiej woda wlewa się bezpośrednio pod papę.

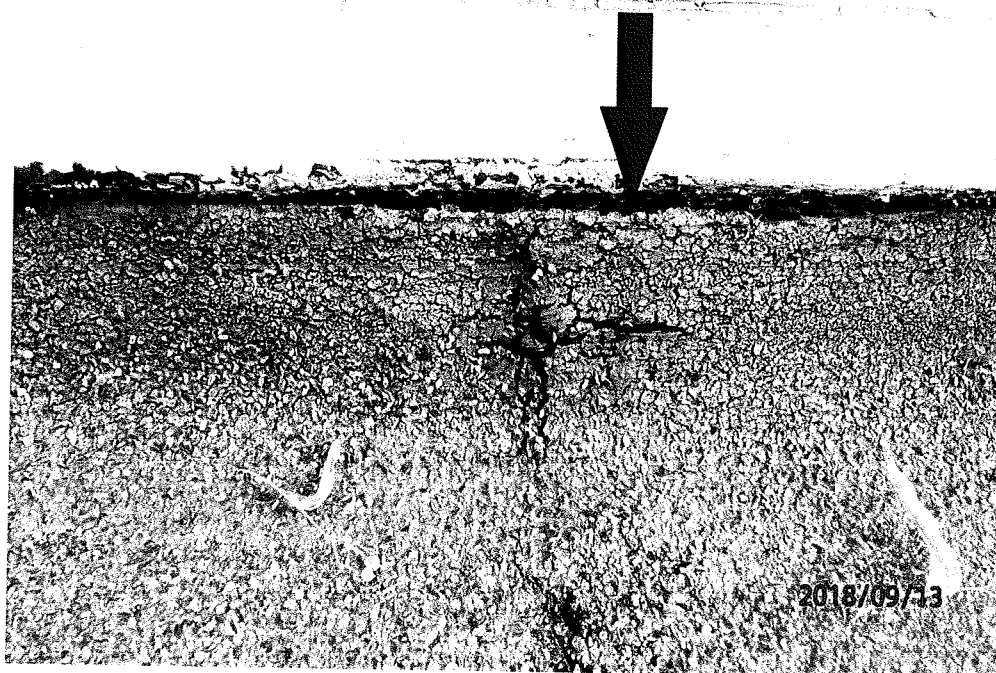
Fot. 33. Inne miejsce złego wykonania izolacji ścianki kolankowej świetlika. Spływająca z obróbki blacharskiej woda wlewa się bezpośrednio pod papę.

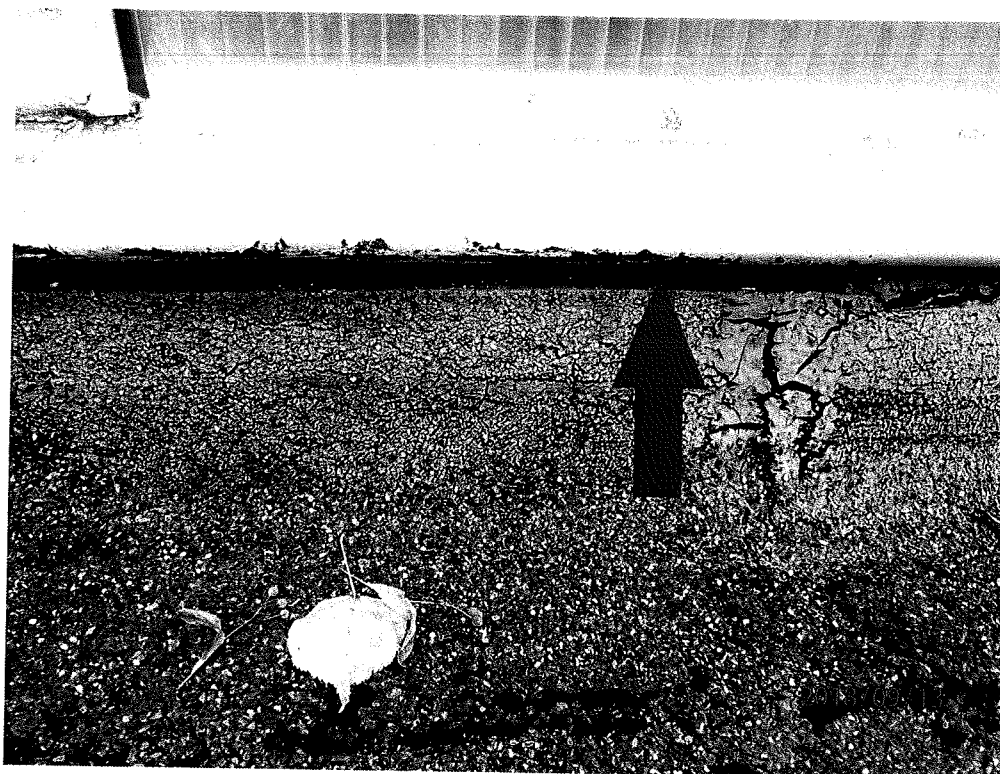
Fot. 34. Inne miejsce złego wykonania izolacji ścianki kolankowej świetlika. Spływająca z obróbki blacharskiej woda wlewa się bezpośrednio pod papę.

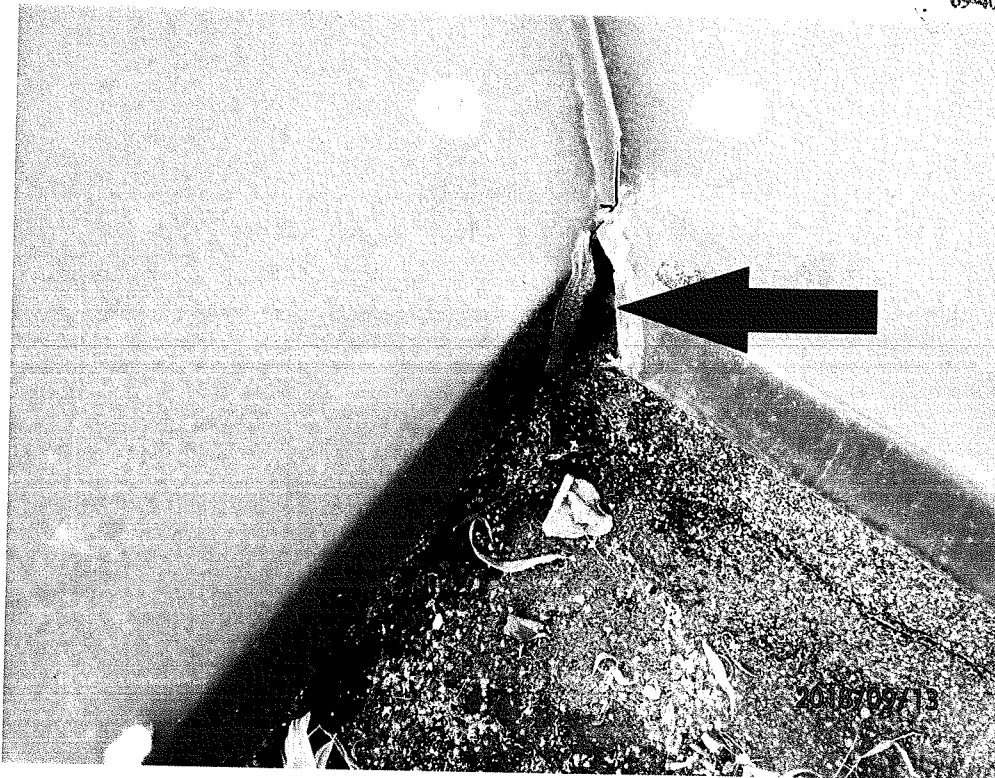
Fot. 35. Źle wykonane połączenia obu płaszczyzn obróbki attyki

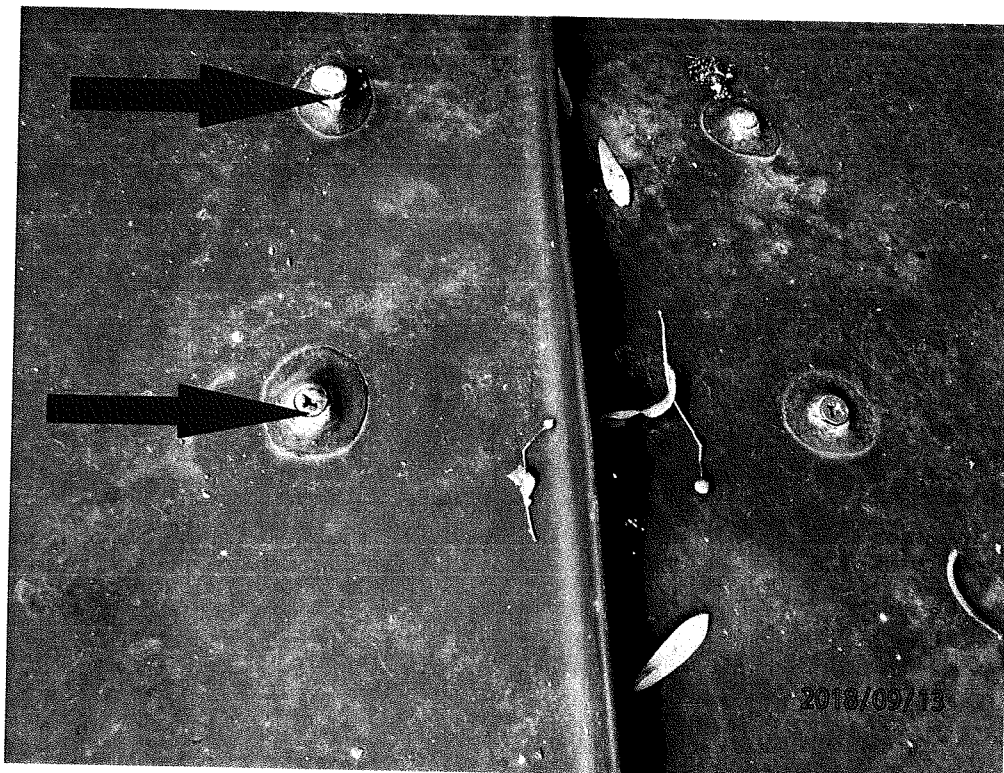
Fot. 36. Nieodpowiedni sposób mocowania obróbki poziomej ścianki kolankowej. Zastosowanie zwykłych wkrętów bez uszczelki i zabezpieczenie silikonem jest rozwiązaniem nieprawidłowym.

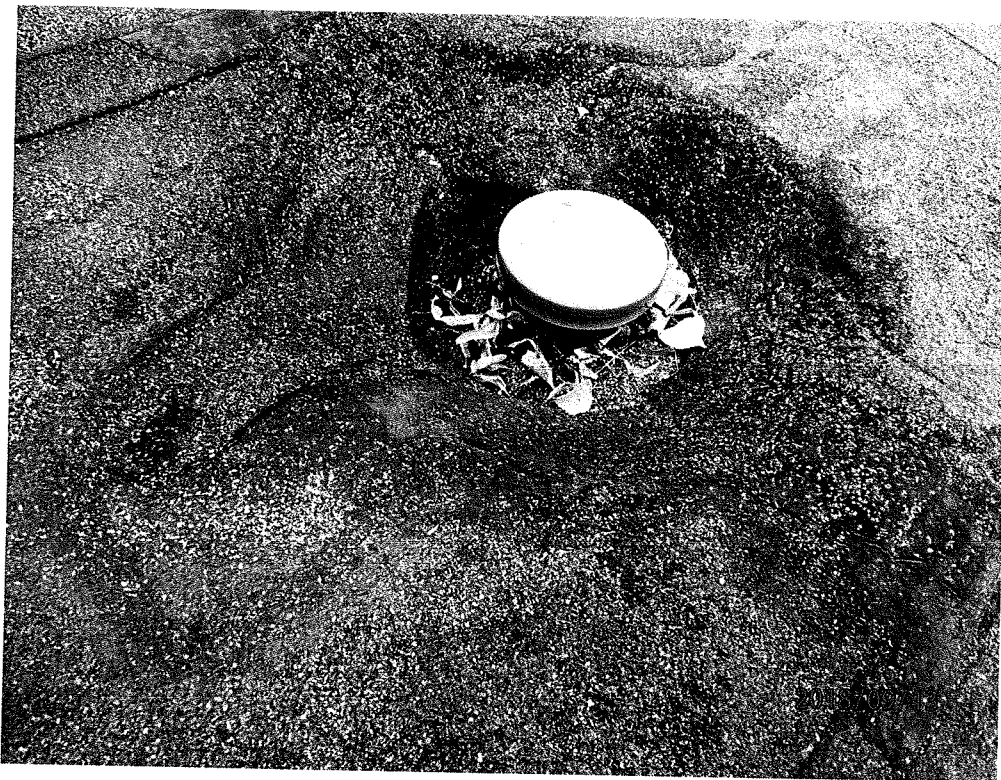
Fot. 37. Zaleganie liści i posypki łupkowej z papy może doprowadzić do zapchania odpływu wód opadowych

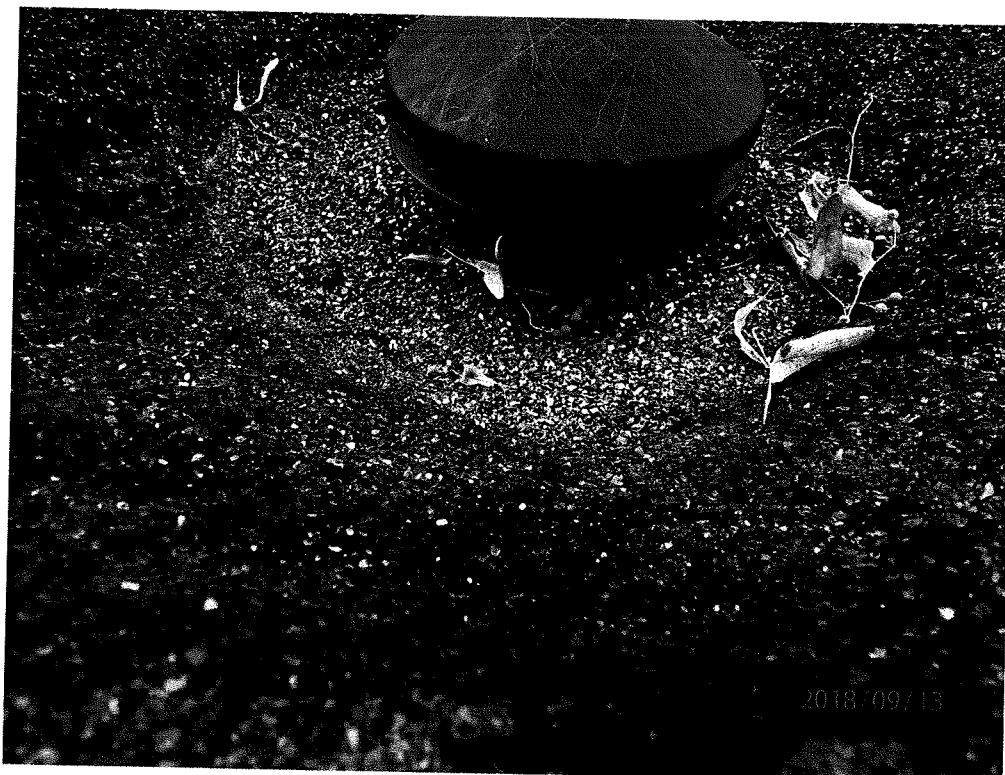
Fot. 38. Zaleganie liści i posypki łupkowej z papy może doprowadzić do zapchania odpływu wód opadowych

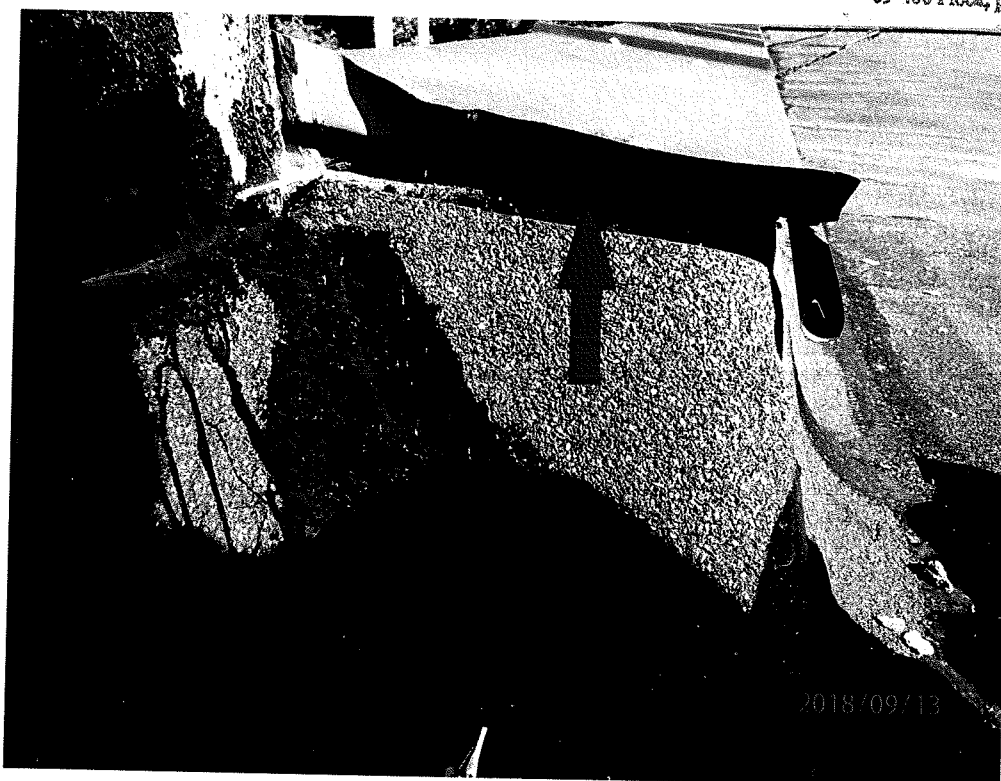
Fot. 39. Brak wykończenia obróbki blacharskiej na ścianie kolankowej obok komina kotłowni

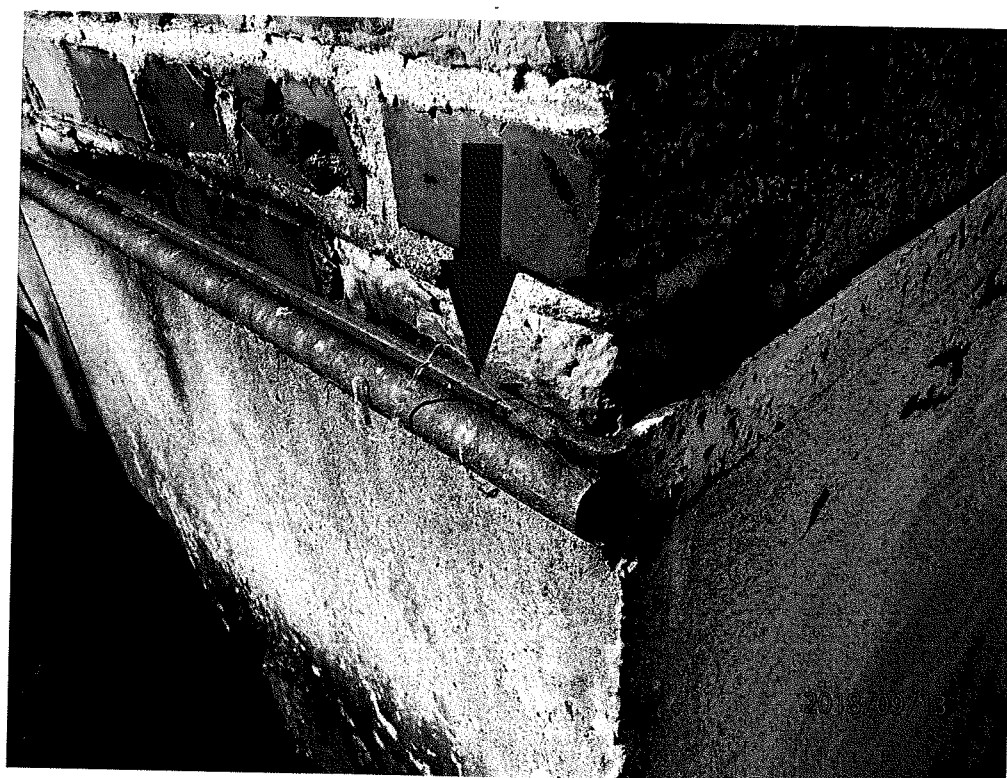
Fot. 40. Brak tynku na górnym fragmencie komina powoduje spływanie wód opadowych po ścianie komina bezpośrednio pod tynk, penetrując dalej do środka pomieszczeń.

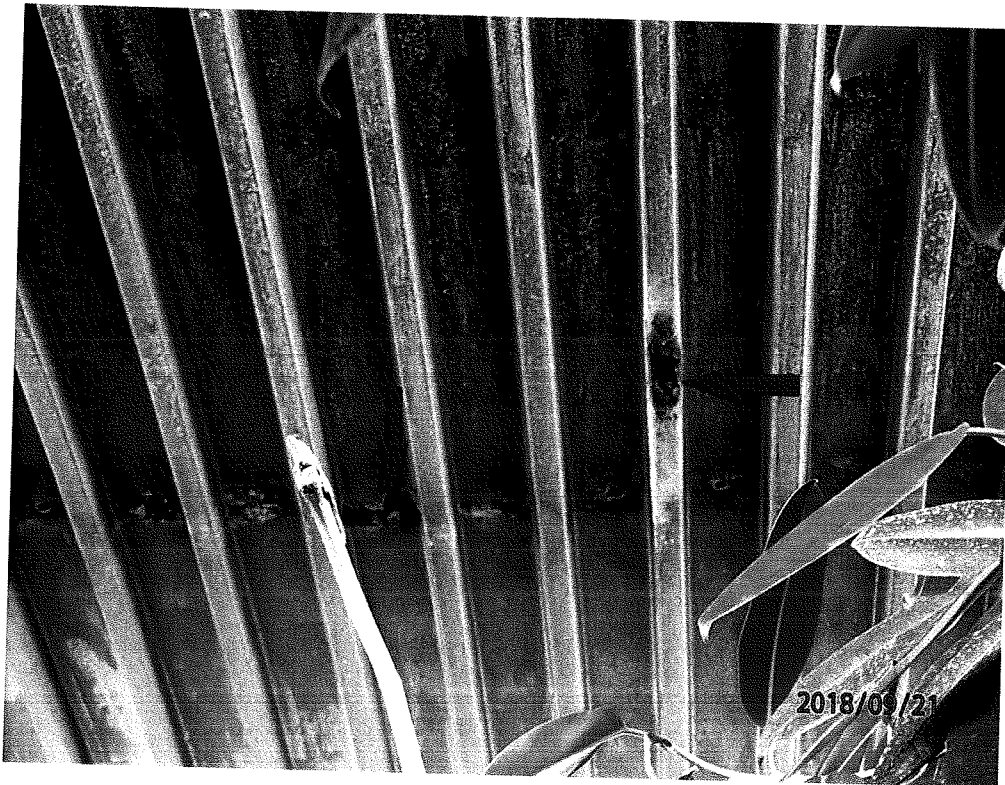
Fot. 41 Uszkodzenia w suficie świetlików. Korozja świadczy o nieszczelności pokrycia dachowego.

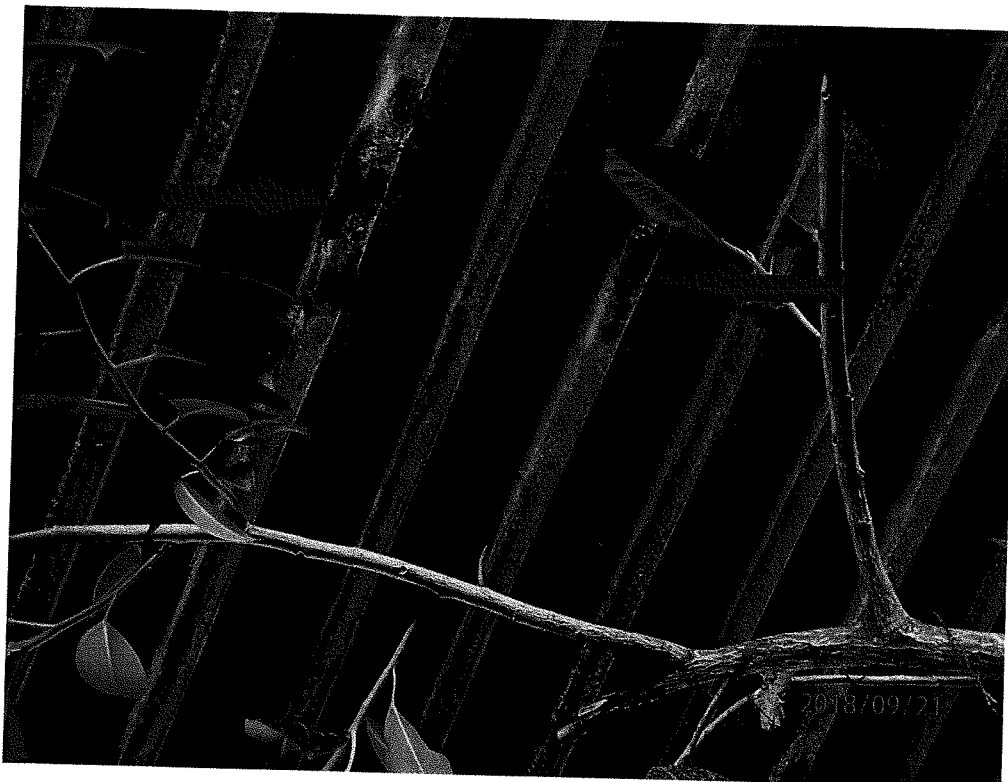
Fot. 42 Uszkodzenia sufitu innego świetlika. Uszkodzenia kwalifikują element do wymiany.
