DOKUMENTACJA FOTOGRAFICZNA  
WEKTOR – P Kowalscy sp.j. 09-402 Płock ul. Dworcowa 2B

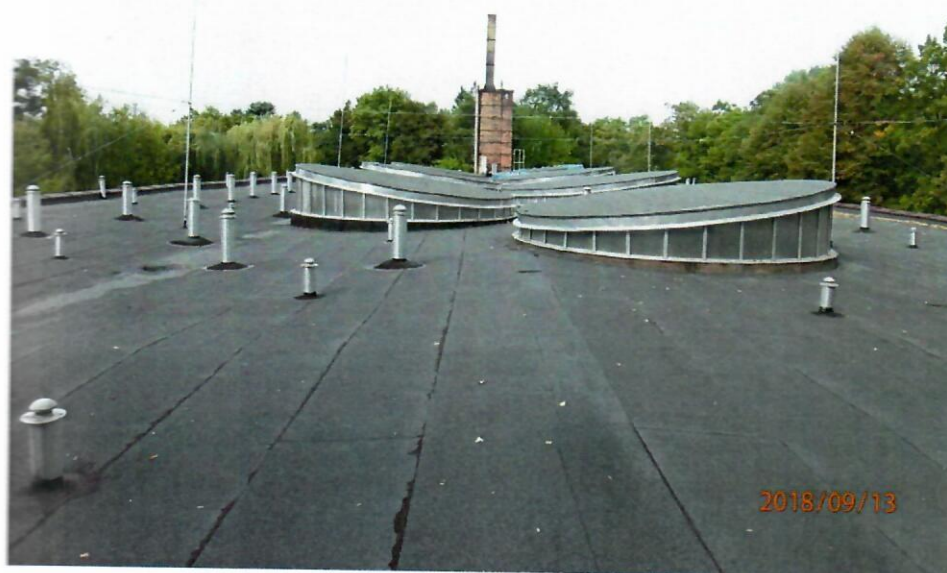
Fot. 1. Ogólny widok dachu pawilonu dydaktycznego. Zdjęcie wykonano z kierunku wschodniego. Widoczne liczne wywietrzniki przechodzące przez dach stanowią potencjalne źródło przecieków.

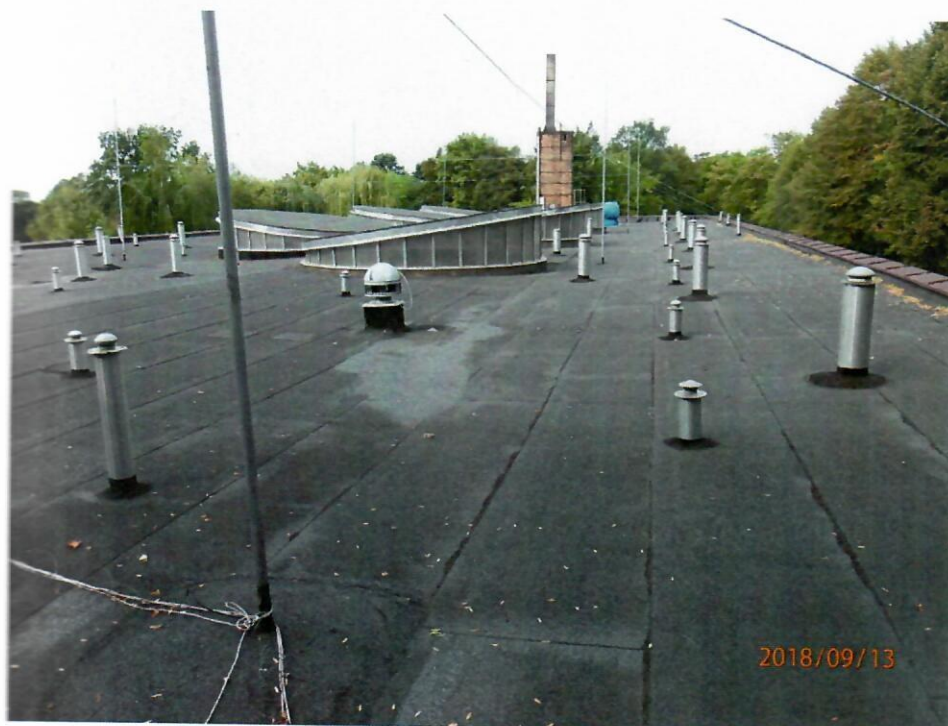
Fot. 2. Inne ujęcie pokrycia papowego na dachu pawilonu dydaktycznego. Niewielkie ślady po zastoiskach wody opadowej wskazują na konieczność poprawy spadków dachu.

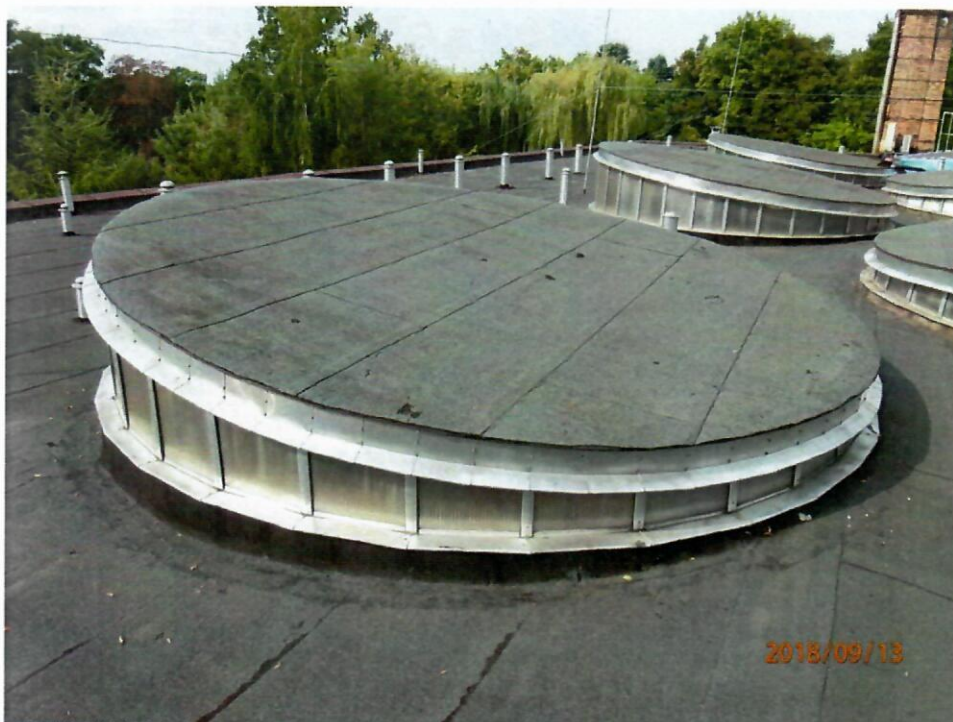
Fot. 3. Widok ogólny dachu na jednym z ośmiu świetlików. Widoczne obróbki blacharskie i okna z poliwęglanem. Zbyt niski dolny cokół podokienny świetlika.

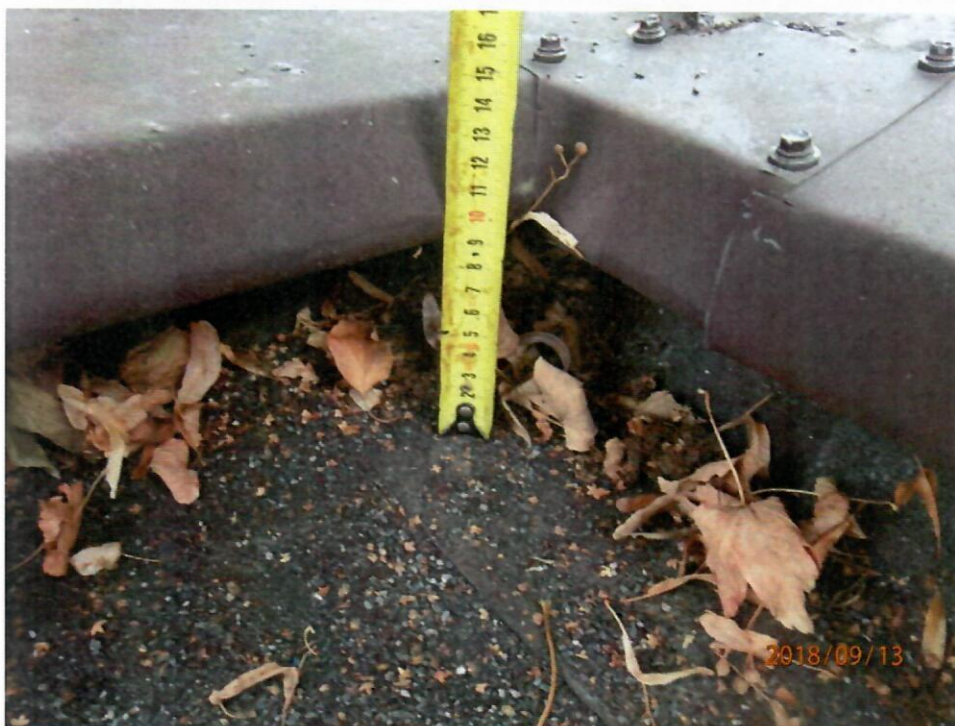
Fot. 4. Narożnik południowo-wschodni attyki. Widoczna zbyt mała wysokość ścianki pionowej uniemożliwiająca wykonanie prawidłowej obróbki z papy (minimalna wysokość powinna wynosić 10 – 15 cm). Źle wyprofilowane zakończenie obróbki blacharskiej.

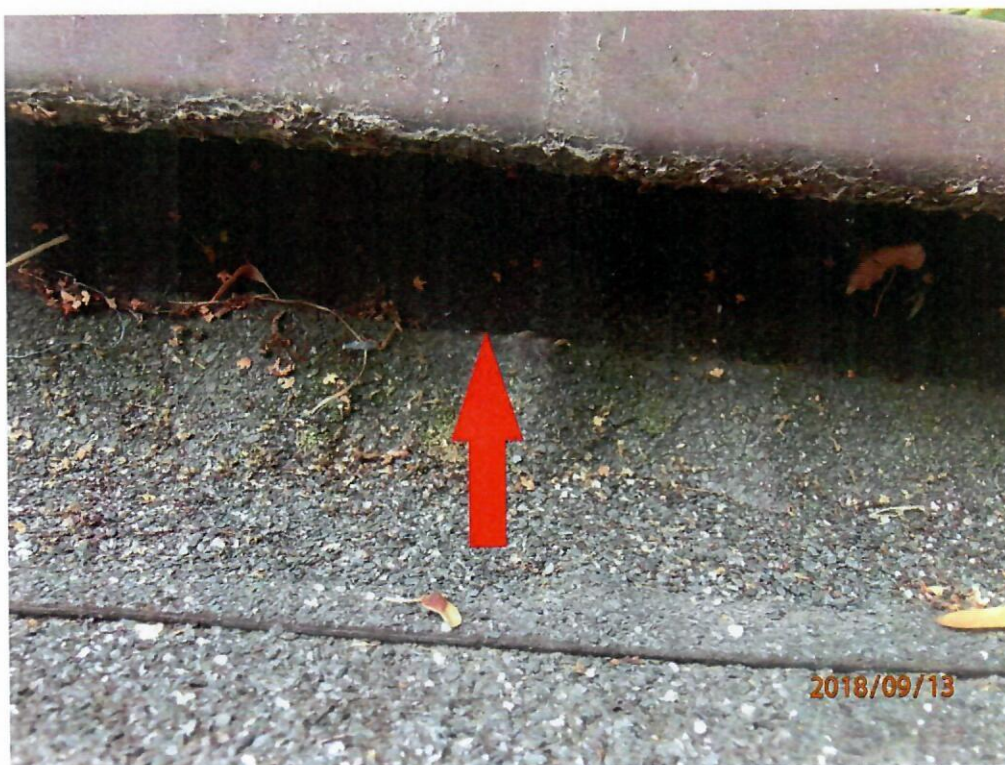
Fot. 5. Odklejony bądź nie przyklejony do pionowej ścianki attyki pas papy spowodowany niewłaściwą wysokością oraz brakiem odpowiednio wyprofilowanego narożnika pomiędzy dachem i attyką.

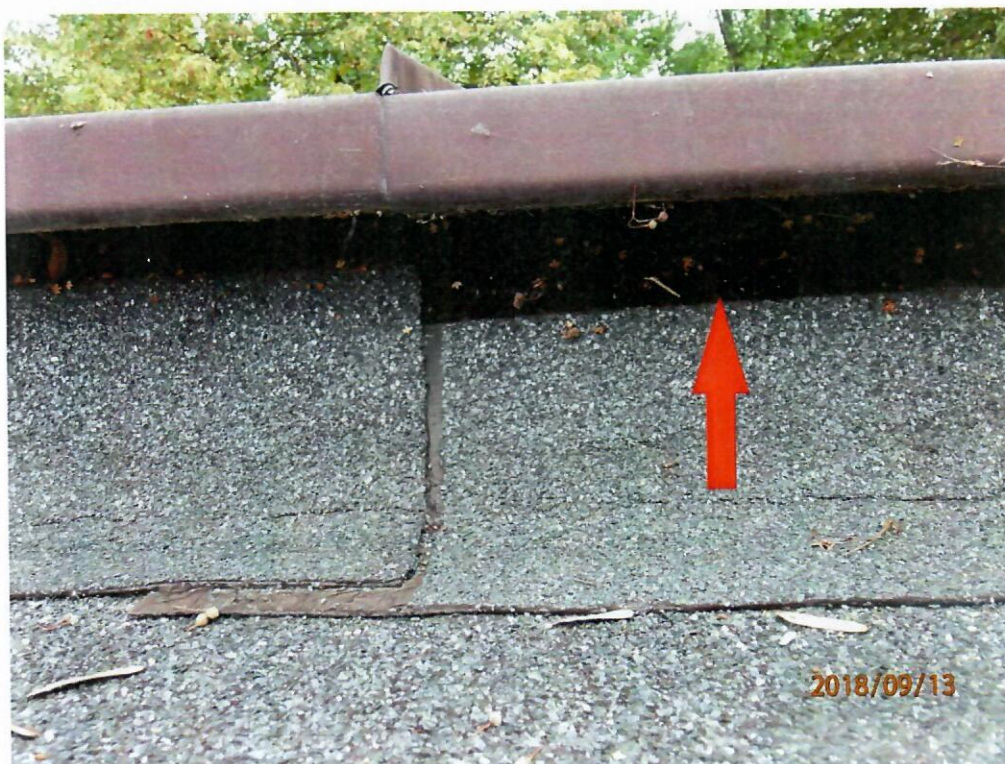
Fot. 6. Inne miejsce odklejenia od ścianki attyki paska papy. Powyższa usterka jest typowa dla tego dachu i występuje praktycznie na całym obwodzie budynku.

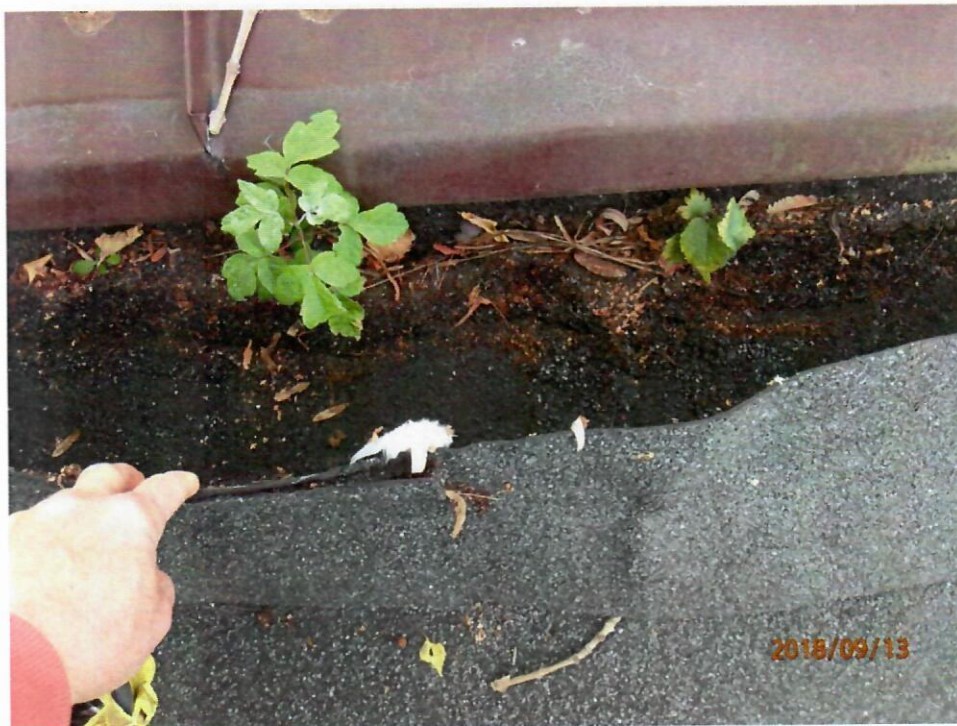
Fot. 7. Inne miejsce odklejenia od ścianki attyki od strony południowej paska papy. Duża wilgoć pod pasem papy sprzyja rozwojowi flory. Powyższa usterka jest typowa dla tego dachu i występuje praktycznie na całym obwodzie budynku.

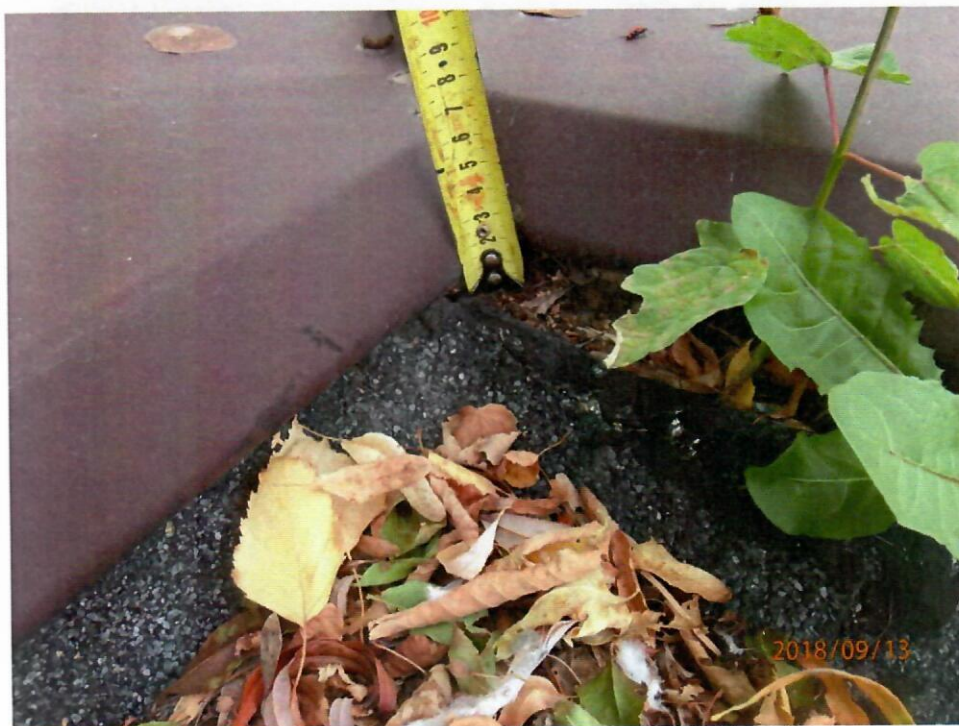
Fot. 8. Inne miejsce odklejenia od ścianki attyki od strony południowej paska papy. Duża wilgoć pod pasem papy sprzyja rozwojowi flory. Zbyt niska ścianka kolankowa. Powyższa usterka jest typowa dla tego dachu i występuje praktycznie na całym obwodzie budynku.

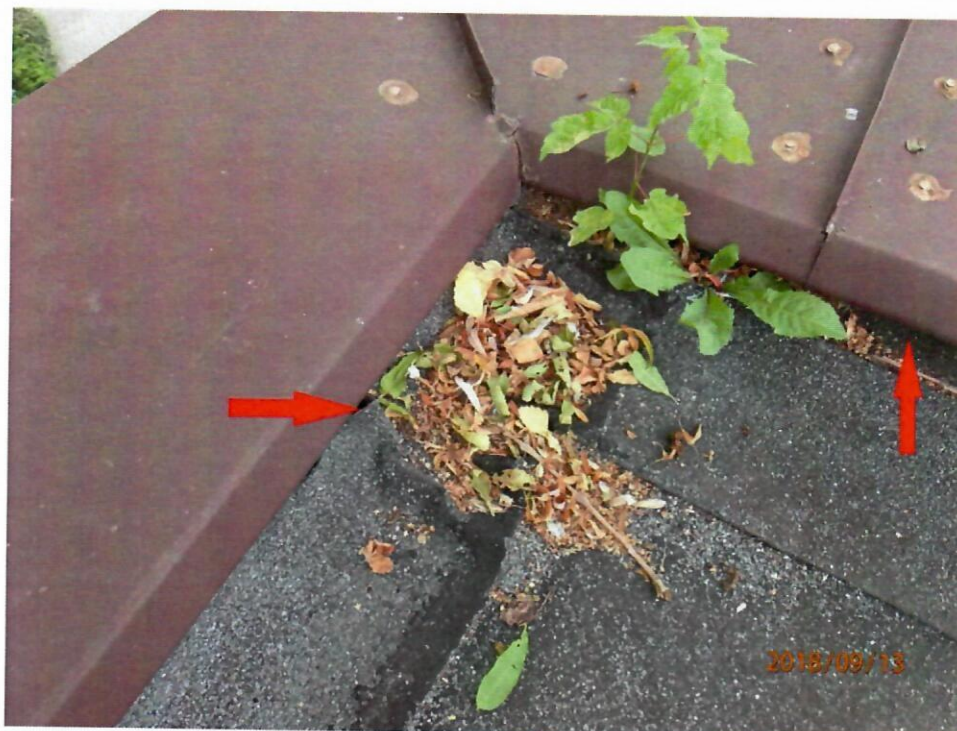
Fot. 9. Strzałki pokazują miejsca penetracji wody opadowej pod fartuch z papy. Powyższa usterka jest typowa dla tego dachu i występuje praktycznie na całym obwodzie budynku.

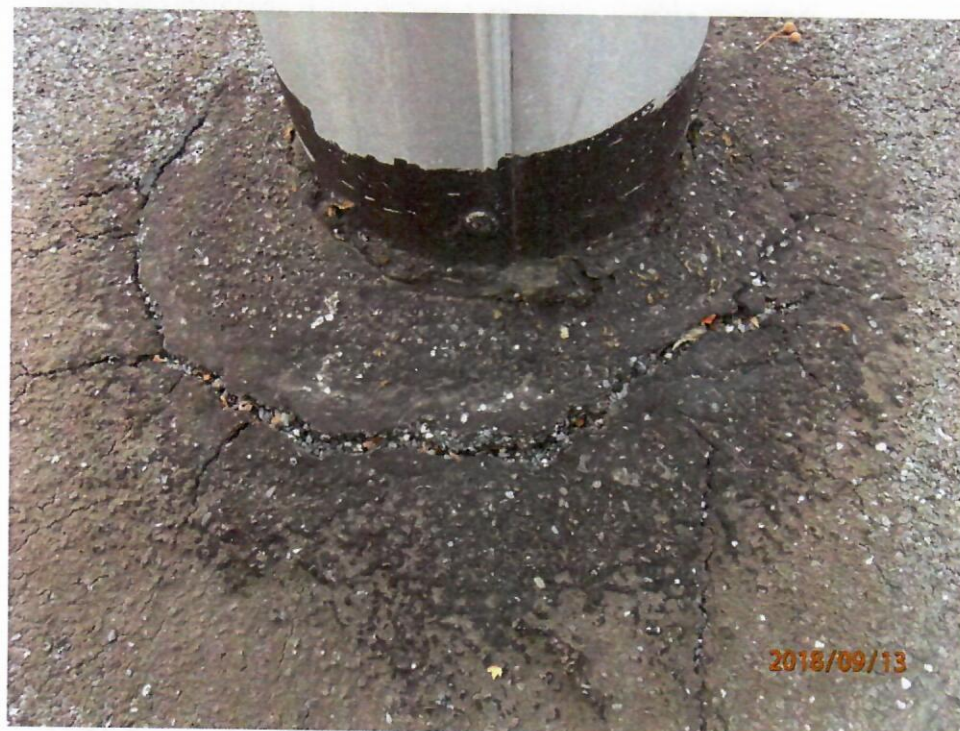
Fot. 10. Typowa usterka pokrycia z papy w miejscach przechodzenia wywiewzaków przez dach – prawdopodobna jedna z przyczyn nieszczelności pokrycia. Pęknięcie pokrycia z papy wskazuje na niską jakość użytego tego materiału. Nieprawidłowo wykonana obróbka wywiewki.

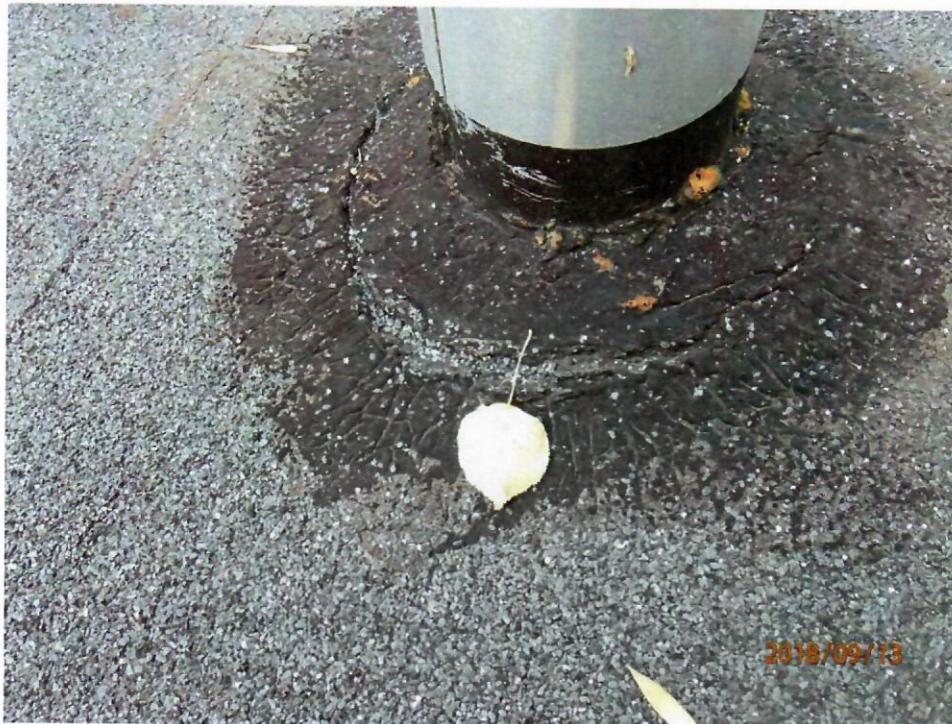
Fot. 11. Typowa usterka pokrycia z papy w miejscach przechodzenia wywiewzaków przez dach – prawdopodobna przyczyna nieszczelności pokrycia. Pękanie pokrycia z papy wskazuje na niską jakość użytego tego materiału. Nieprawidłowo wykonana obróbka wywiewki.

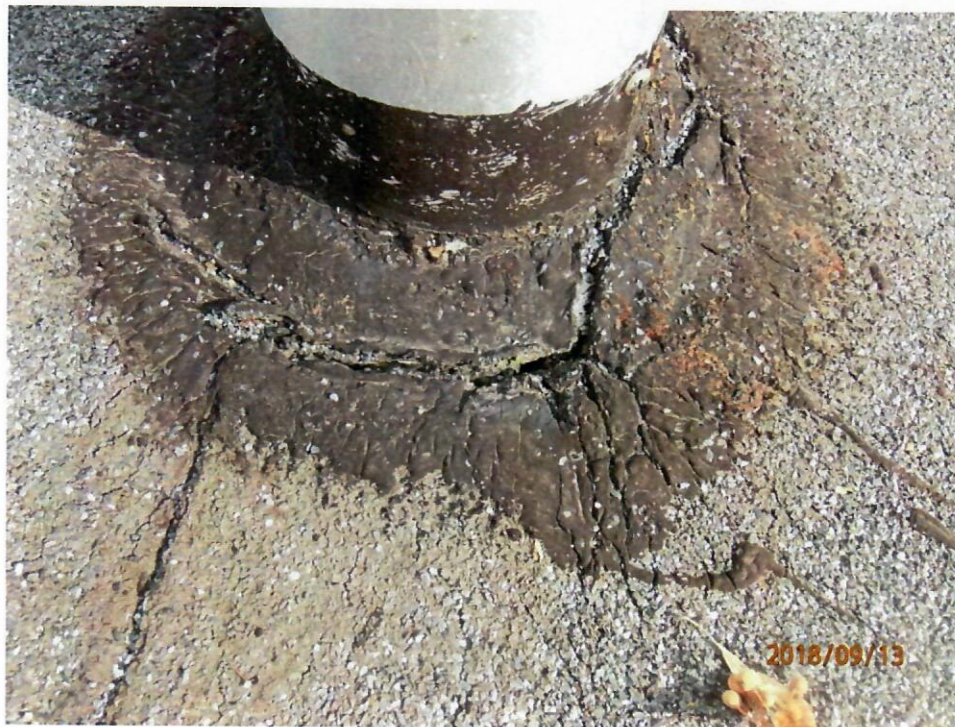
Fot. 12. Typowa usterka pokrycia z papy w miejscach przechodzenia wywiewzaków przez dach – prawdopodobna przyczyna nieszczelności pokrycia. Pękanie pokrycia z papy wskazuje na niską jakość użytego tego materiału. Nieprawidłowo wykonana obróbka wywiewki.

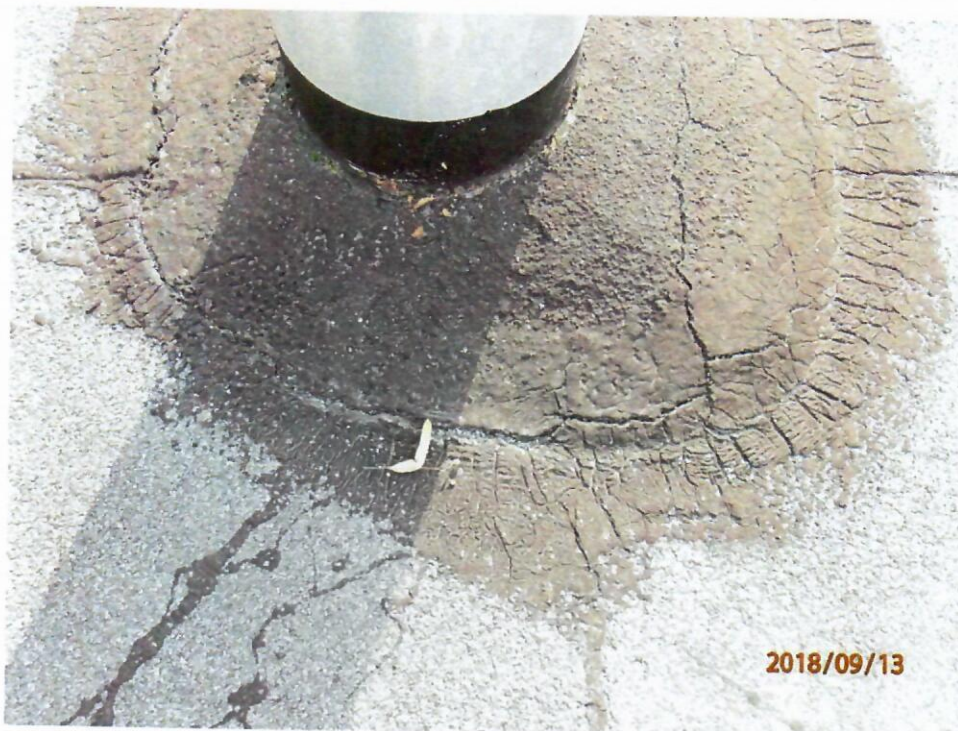
Fot. 13. Typowa usterka pokrycia z papy w miejscach przechodzenia wywiewzaków przez dach – prawdopodobna przyczyna nieszczelności pokrycia. Pęknienie pokrycia z papy wskazuje na niską jakość użytego tego materiału. Nieprawidłowo wykonana obróbka wywiewki.

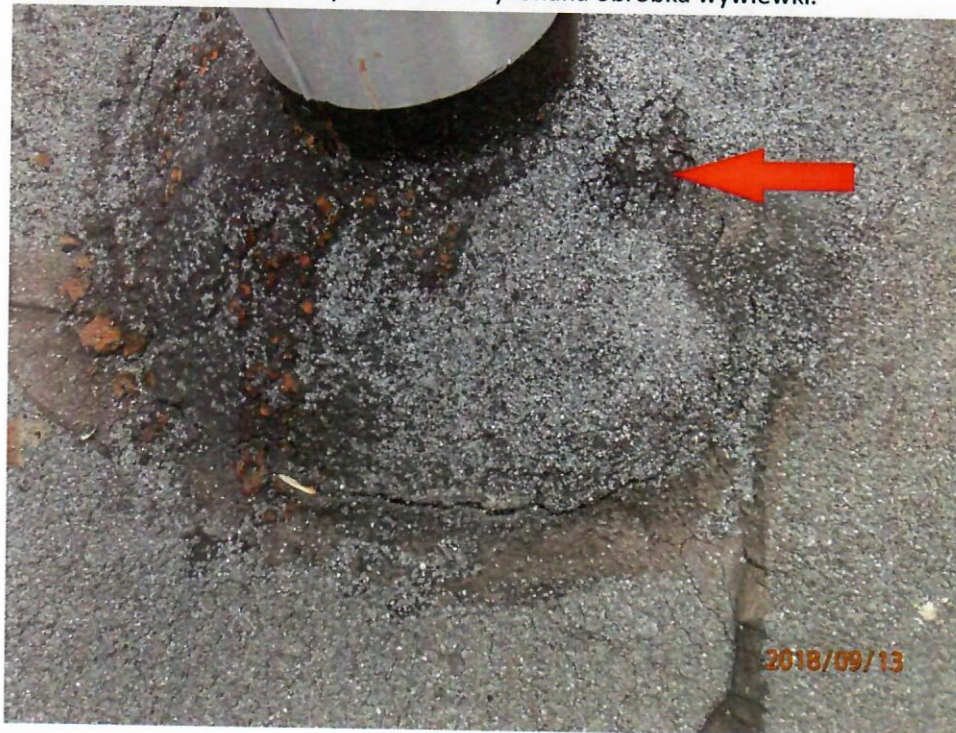
Fot. 14. Typowa usterka pokrycia z papy w miejscach przechodzenia wywiewzaków przez dach – prawdopodobna przyczyna nieszczelności pokrycia. Pęknienie pokrycia z papy wskazuje na niską jakość użytego tego materiału. Nieprawidłowo wykonana obróbka wywiewki.

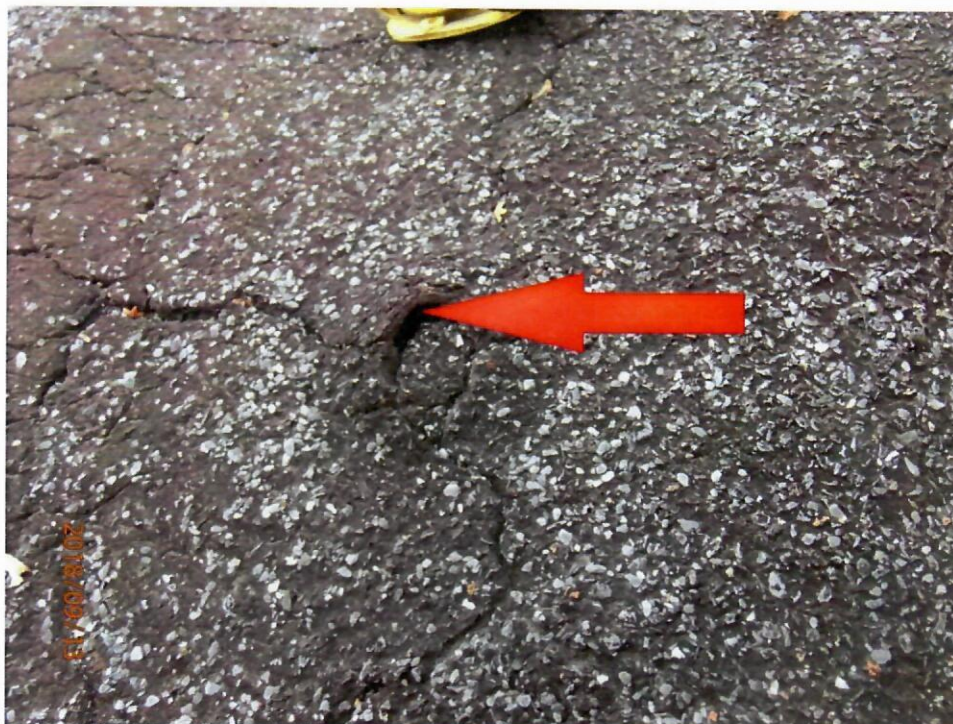
Fot. 15. Pęknięcie papy w miejscu powstania pęcherza powietrznego. Jest to niewątpliwie inne źródło możliwych przecieków.

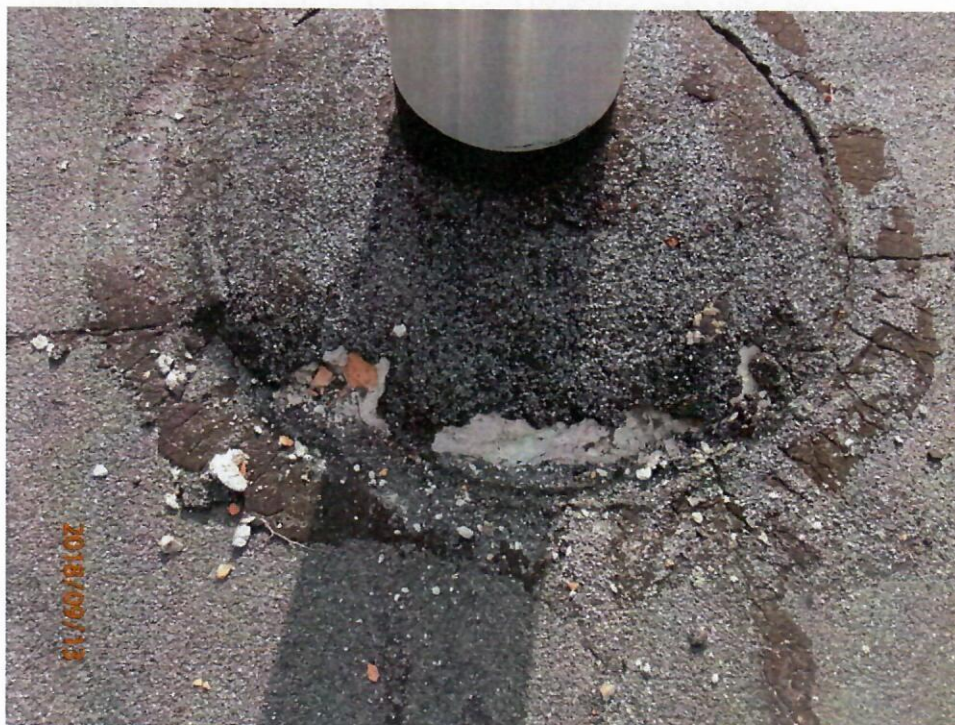
Fot.16. Inne miejsce przechodzenia wywiewzaka przez dach. Uszkodzenie powłoki bitumicznej – przyczyna przeciekania wody opadowej. Pęknięcie pokrycia z papy wskazuje na niską jakość użytego tego materiału. Nieprawidłowo wykonana obróbka wywiewki.

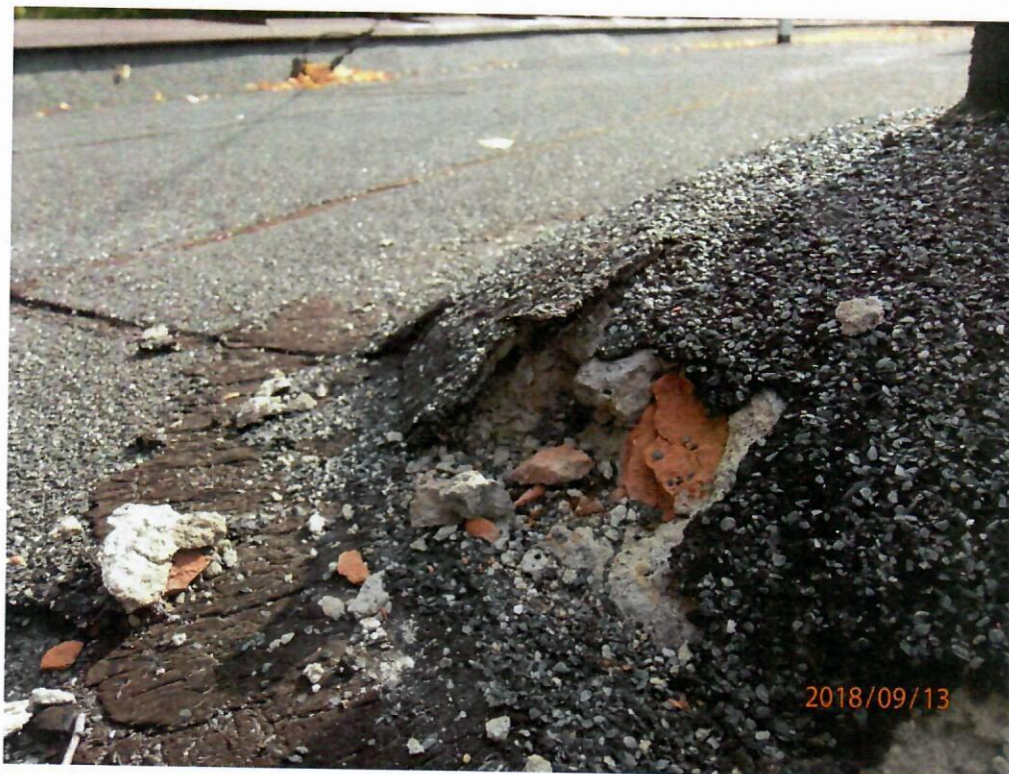
Fot.17. Uszczegółowienie miejsca z poprzedniej fotografii. Na skutek wilgoci destrukcji ulega odbój wykonany z zaprawy i cegły potęgując proces penetracji wody opadowej.

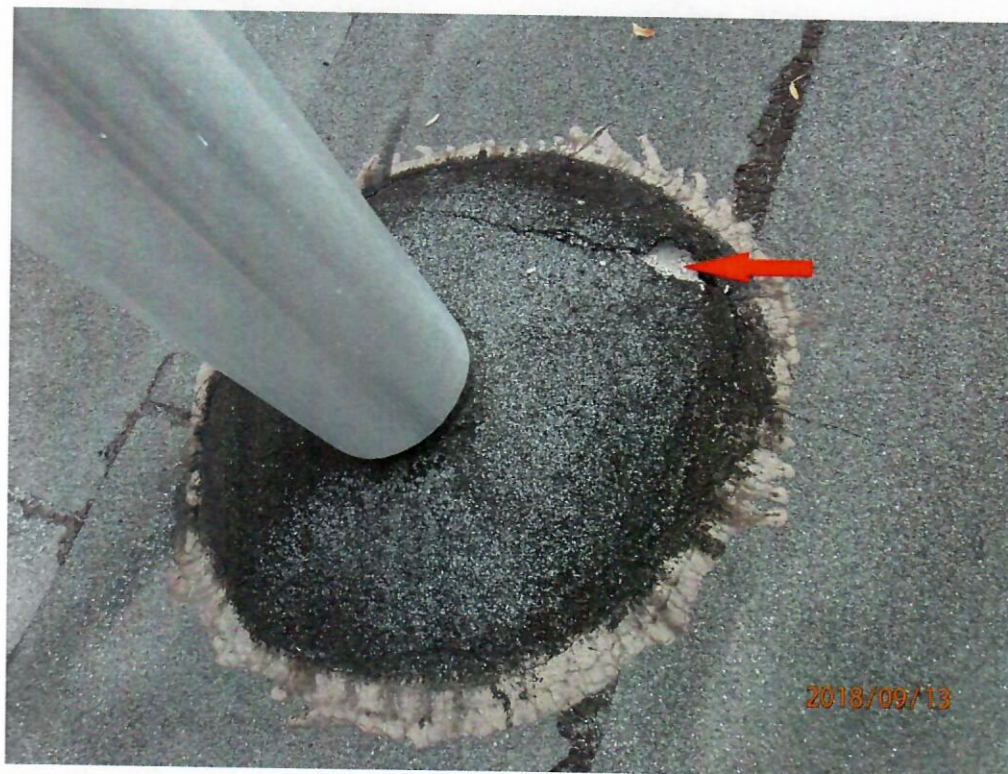
Fot. 18. Inne miejsce przechodzenia wywiewzaka przez dach. Uszkodzenie powłoki bitumicznej – przyczyna przeciekania wody opadowej. Nieprawidłowo wykonana obróbka wywiewki.

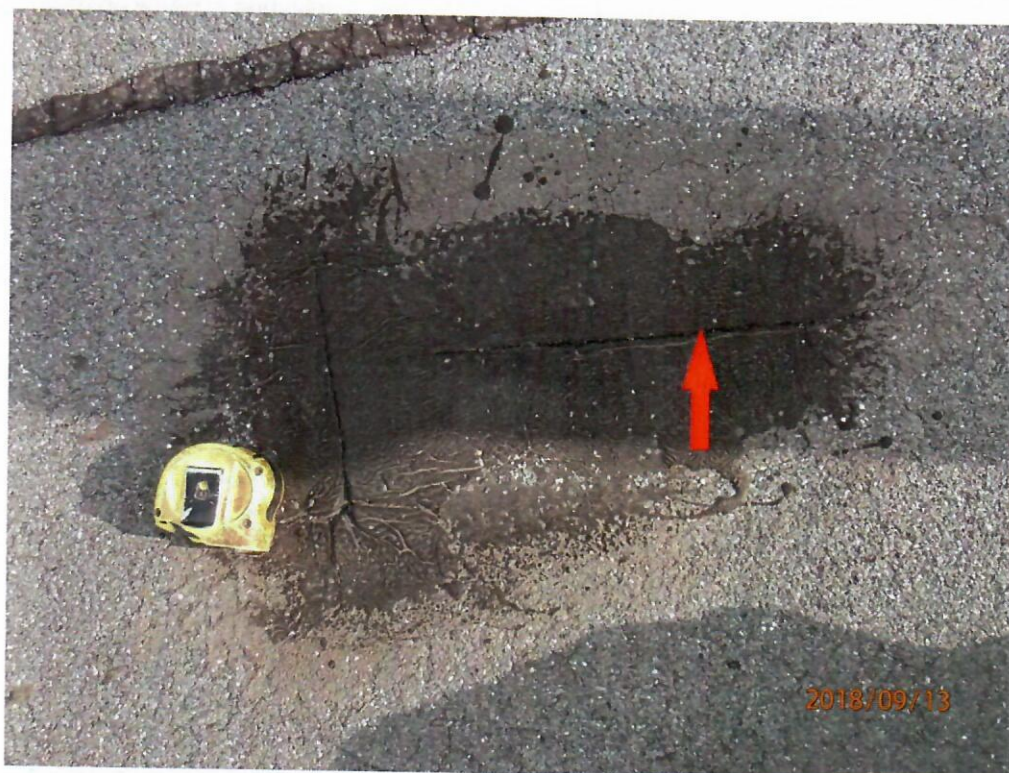
Fot. 20. Nieskuteczny sposób naprawy rozerwania papy poprzez smarowanie powłoką bitumiczną mało elastyczną. Uszkodzenie powinno być naprawione dodatkową łata przyklejoną w miejscu uszkodzenia pokrycia.

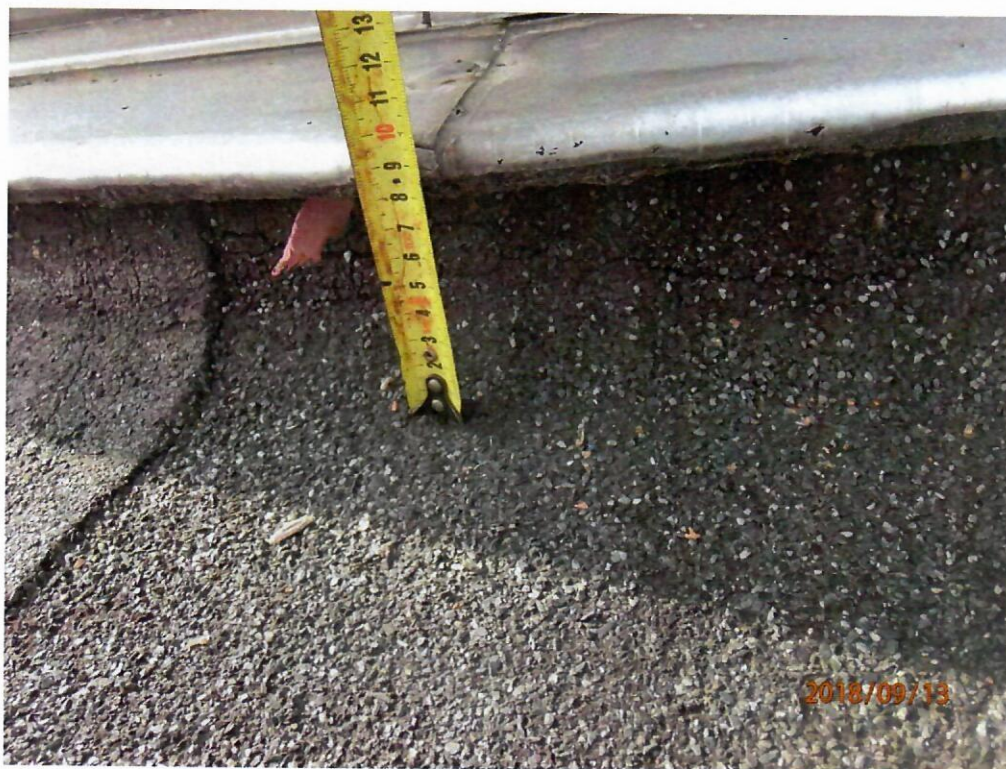
Fot. 21. Mała wysokość ścianki kolankowej świetlika może być przyczyną penetracji wody z topniejącego śniegu do wnętrza budynku.

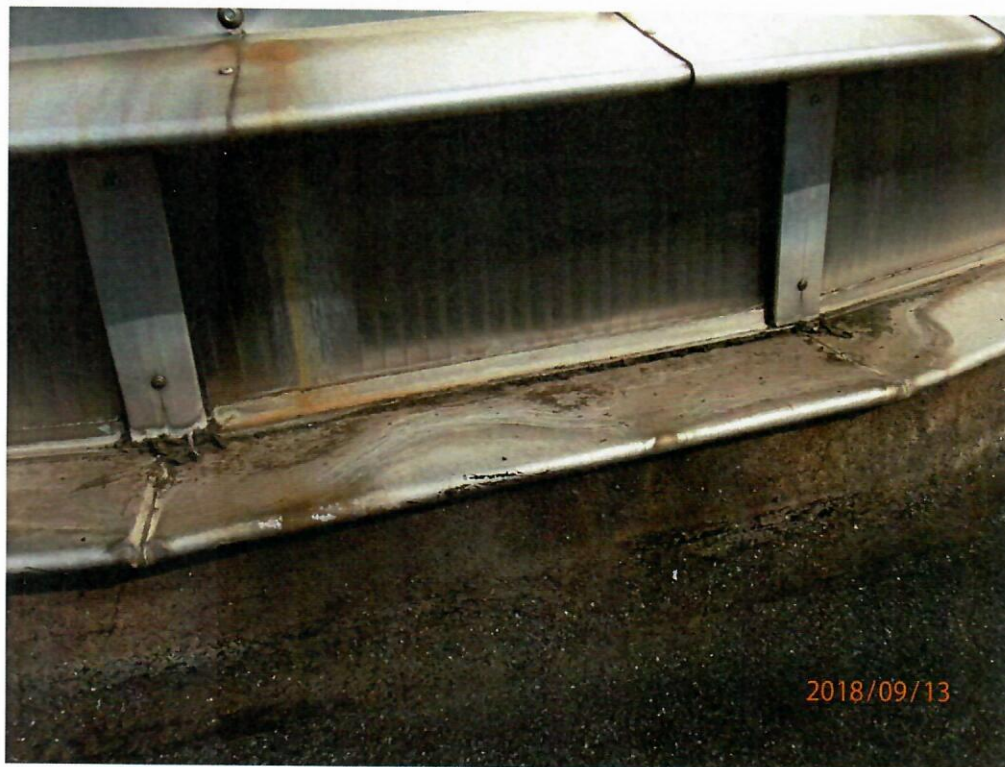
Fot. 22. Ślady długiego zalegania wody opadowej na dolnej obróbce blacharskiej świetlika z powodu zbyt niskiej ścianki kolankowej oraz złego spadku blachy.

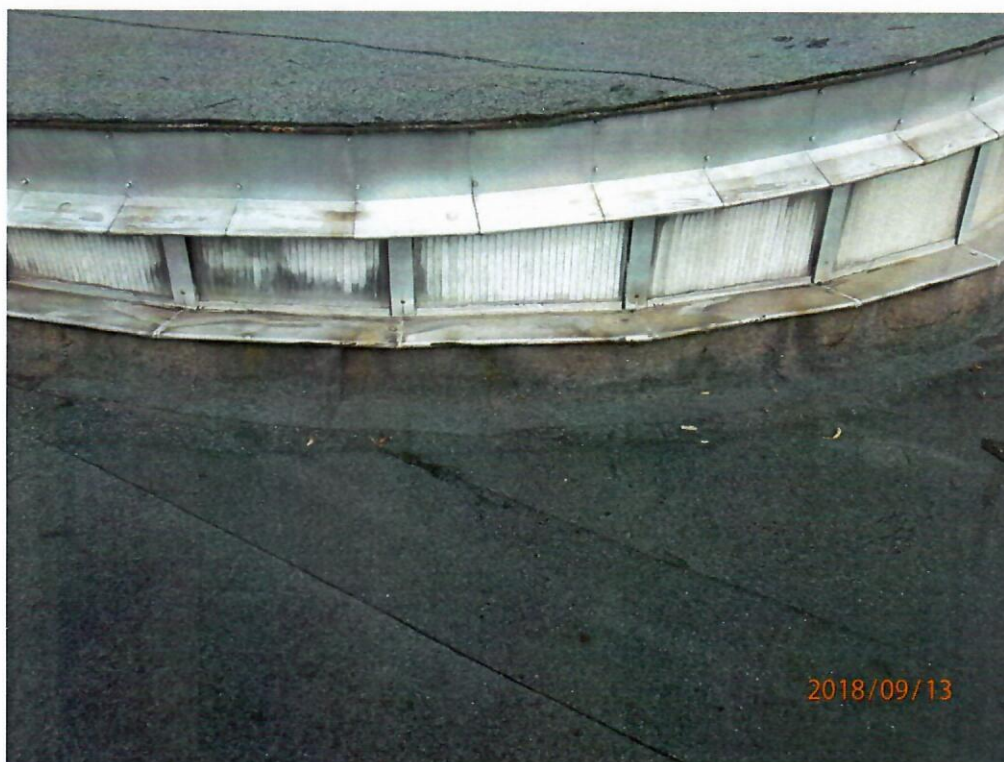
Fot. 23. Biały kolor płyt poliwęglanowych świadczy o zaparowaniu przestrzeni komór, a to dowodzi braku szczelności opraw płyt w ramach.

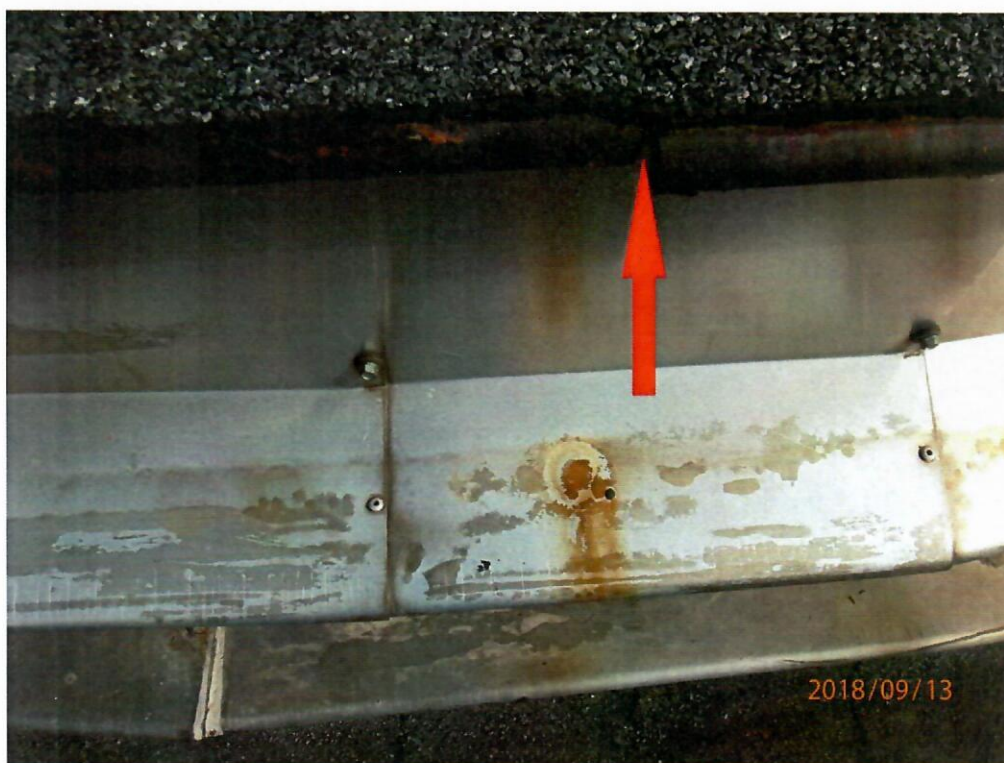
Fot. 24. Arkusze blachy okapowej świetlików nie zachowują ciągłości.

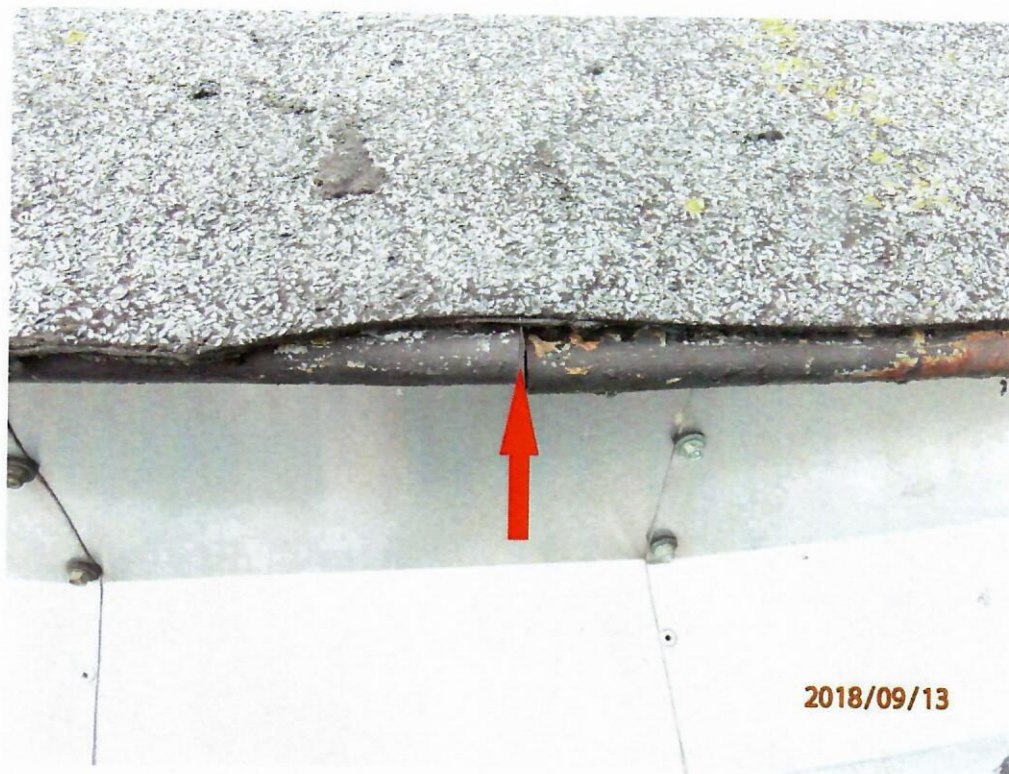
Fot. 25. Inne miejsce braku ciągłości obróbki blacharskiej.

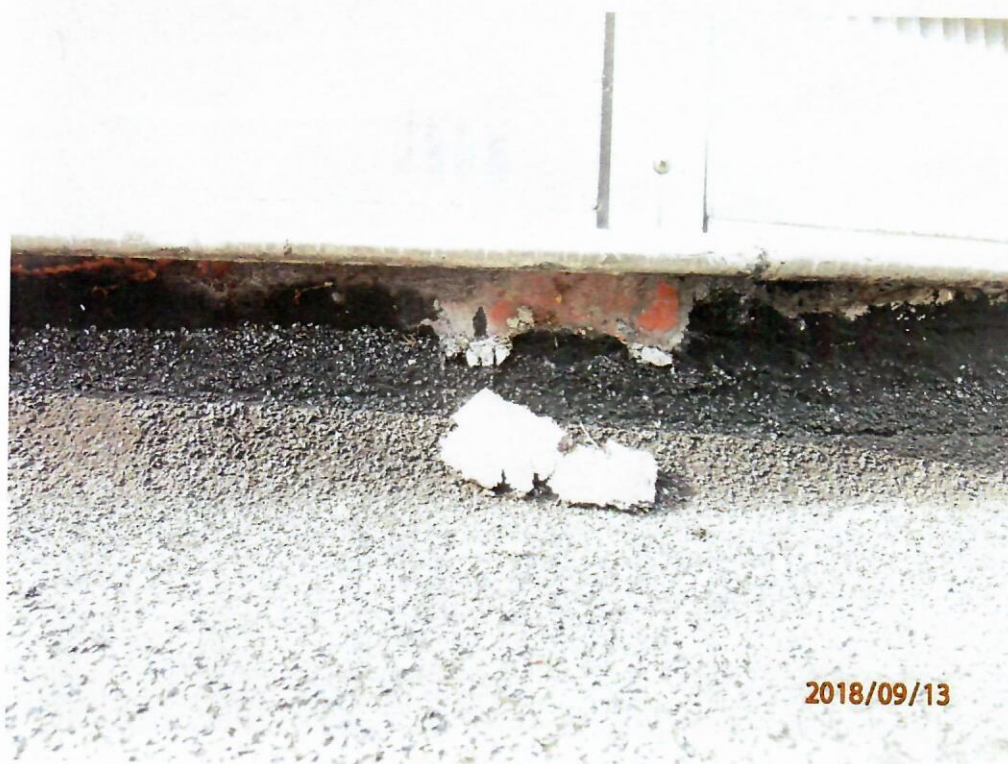
Fot. 26. Odpadający tynk ze ścianki kolankowej, destrukcja elementów ceramicznych.

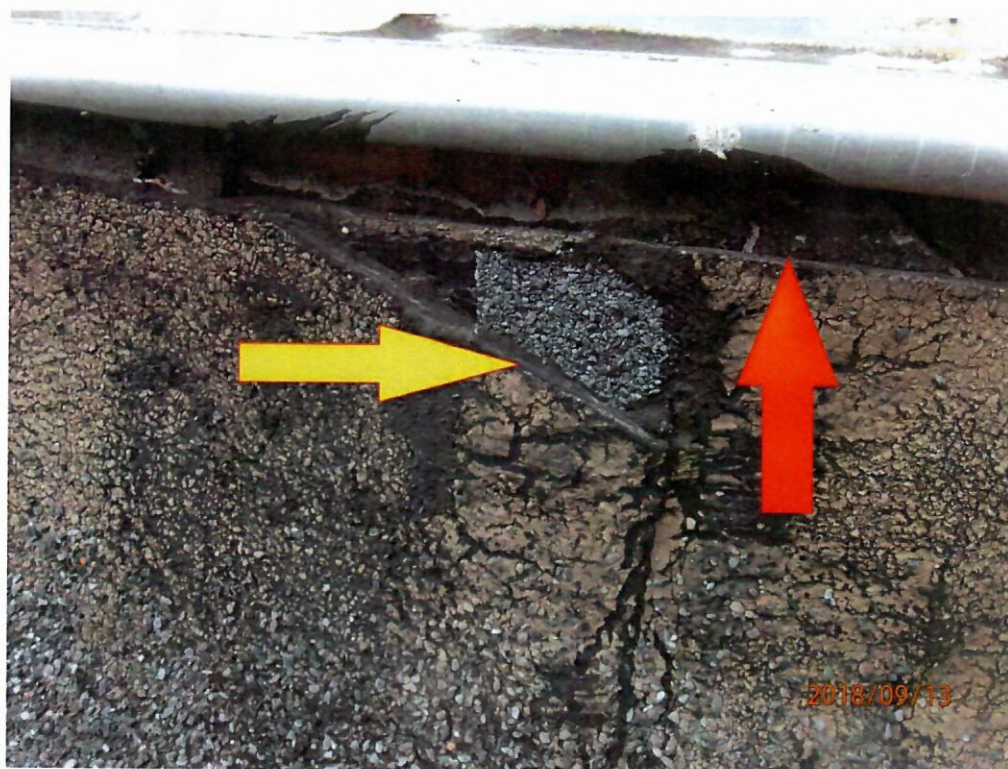
Fot. 27. Usterki izolacji ścianki kolankowej świetlika. Strzałka czerwona pokazuje zbyt niskie zakończenie wywinięcia papy, strzałka żółta – ubytek papy. Są to przyczyny penetracji wody opadowej.

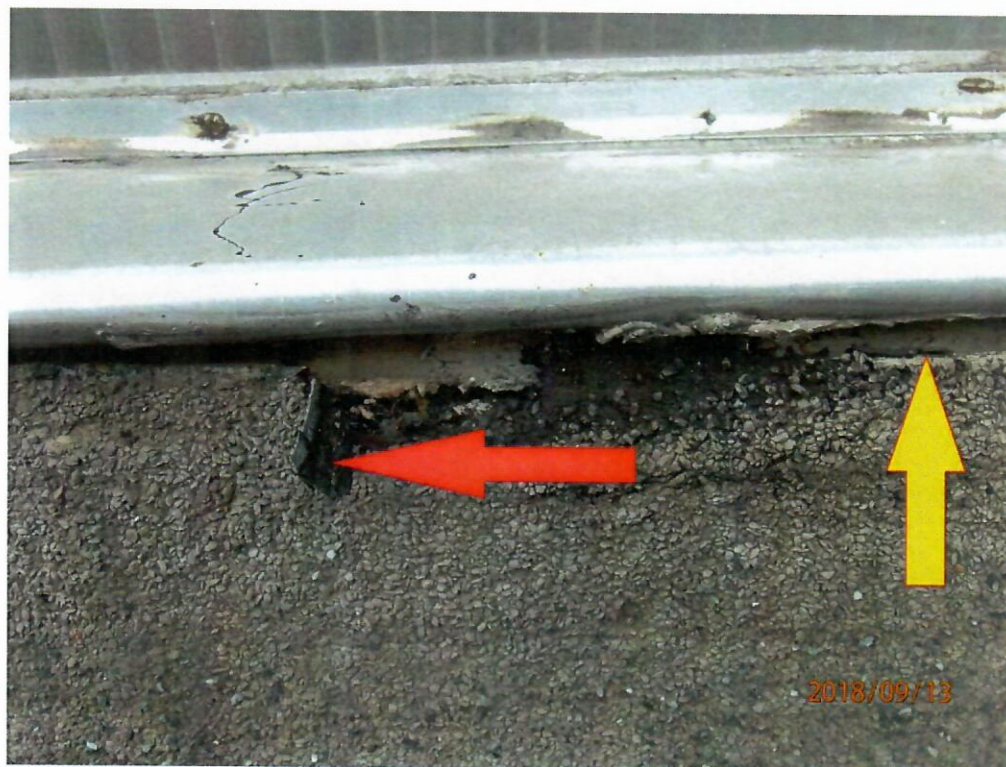
Fot. 28. Usterki izolacji ścianki kolankowej świetlika. Strzałka czerwona pokazuje uszkodzenie mechaniczne papy, strzałka żółta – odspajanie papy od ścianki kolankowej. Są to przyczyny penetracji wody opadowej.

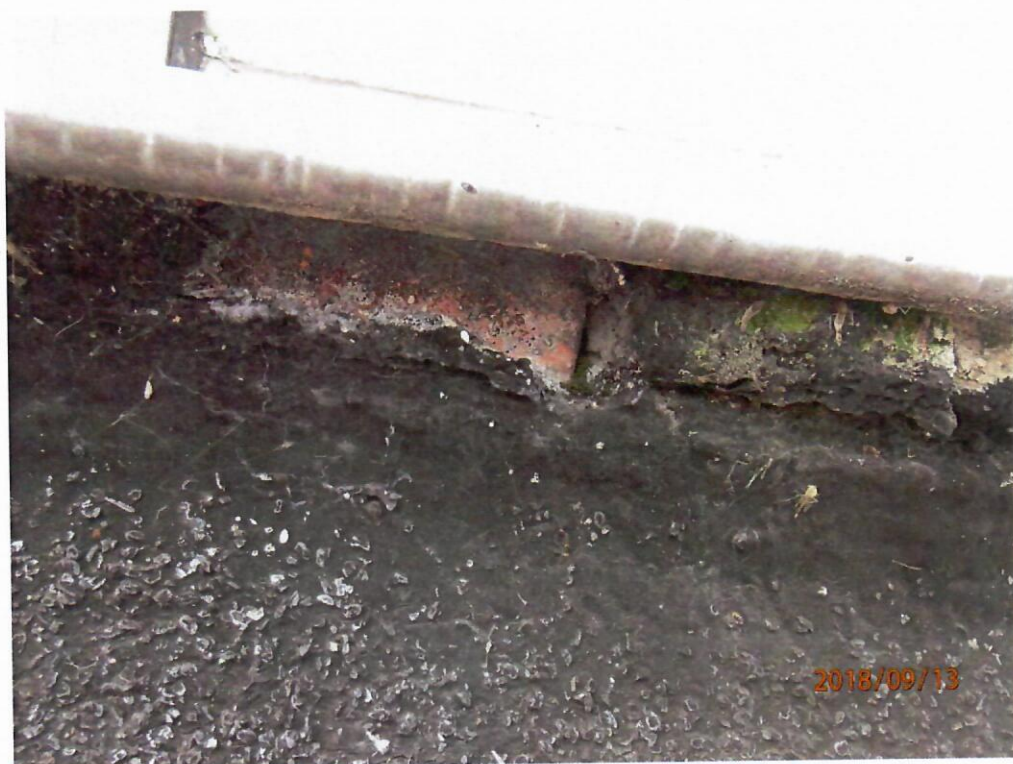
Fot. 29. Ubytek tynku na zbyt niskiej ścianie kolankowej świetlika – przyczyna penetracji wód opadowych

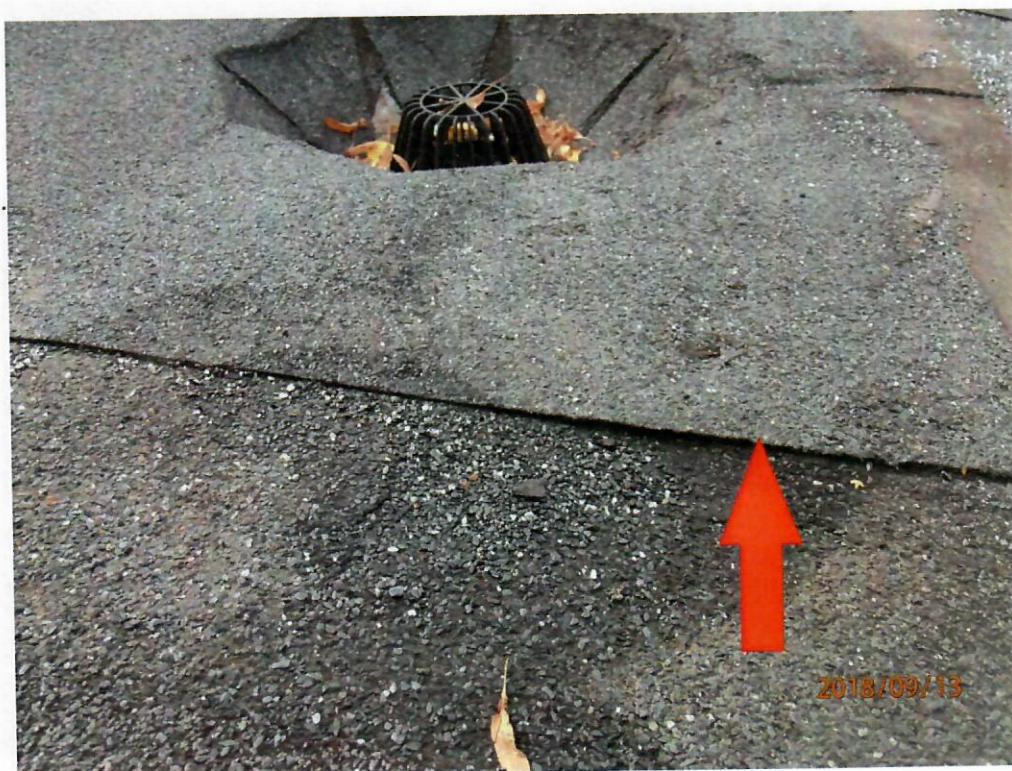
Fot. 30. Wadliwe wykonanie izolacji wokół wewnętrznego wpustu dachowego. Zaznaczono miejsce wnikania wód opadowych pod papę wpustu.
