DOKUMENTACJA FOTOGRAFICZNA  
WEKTOR – P Kowalscy sp.j. 09-402 Płock ul. Dworcowa 2B

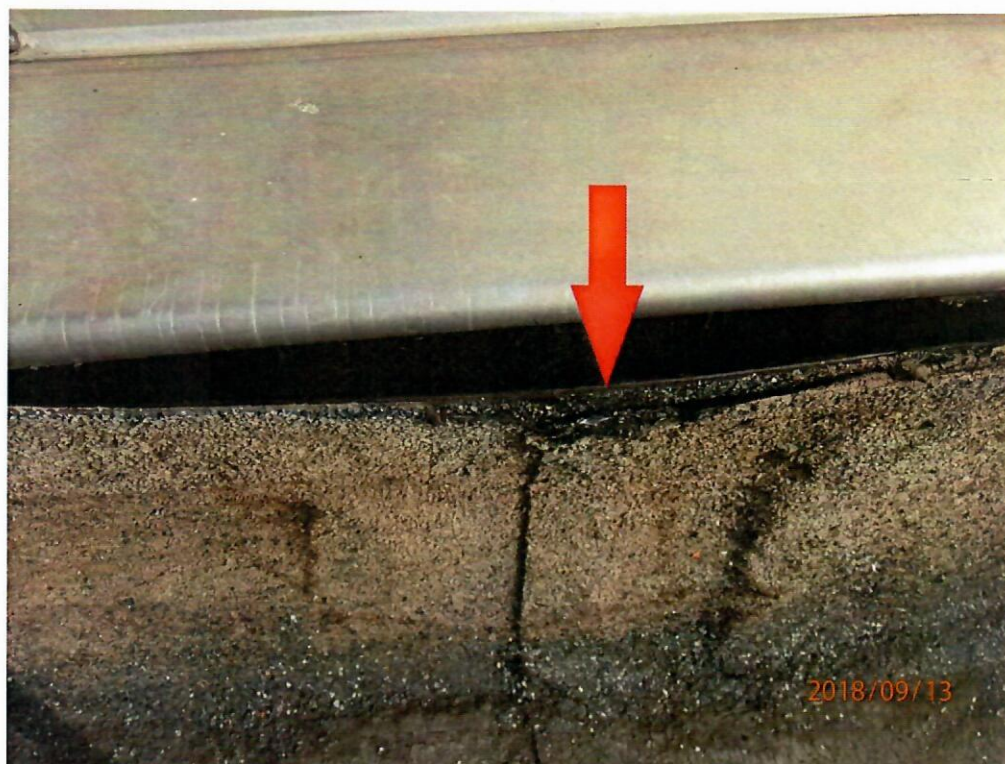
Fot.31. Usterki izolacji ścianki kolankowej świetlika. Strzałka czerwona pokazuje odspajanie papy od ścianki. Szczelina jest na tyle duża, że spływająca z obróbki blacharskiej woda wlewa się bezpośrednio pod papę.

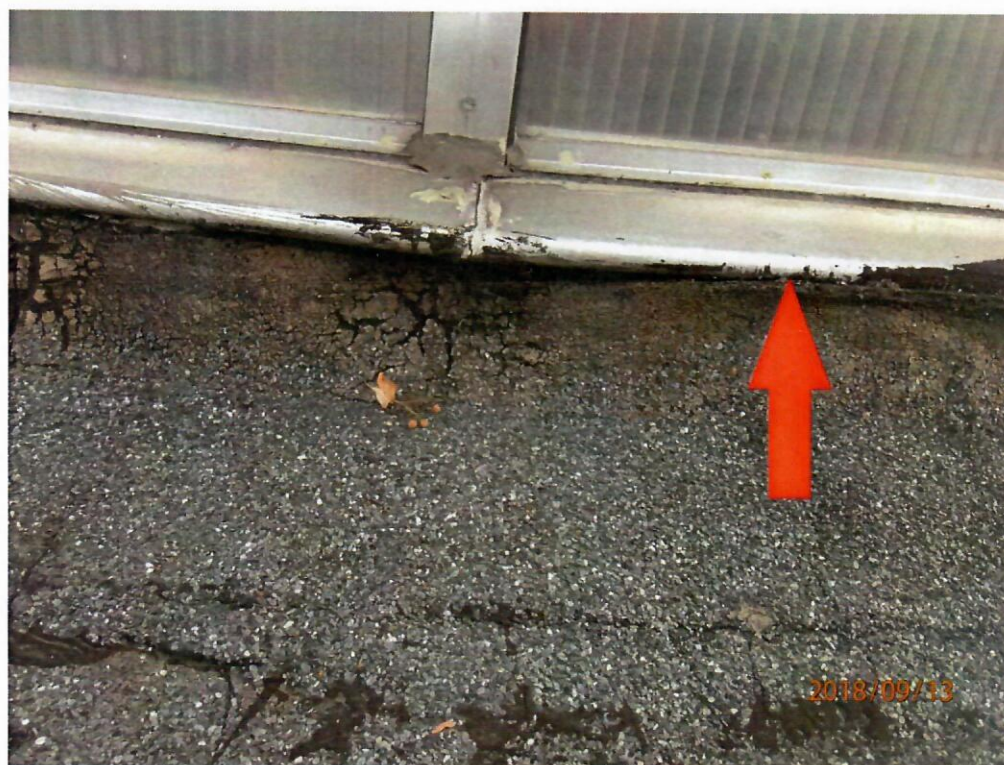
Fot. 32. Inne miejsce złego wykonania izolacji ścianki kolankowej świetlika. Spływająca z obróbki blacharskiej woda wlewa się bezpośrednio pod papę.

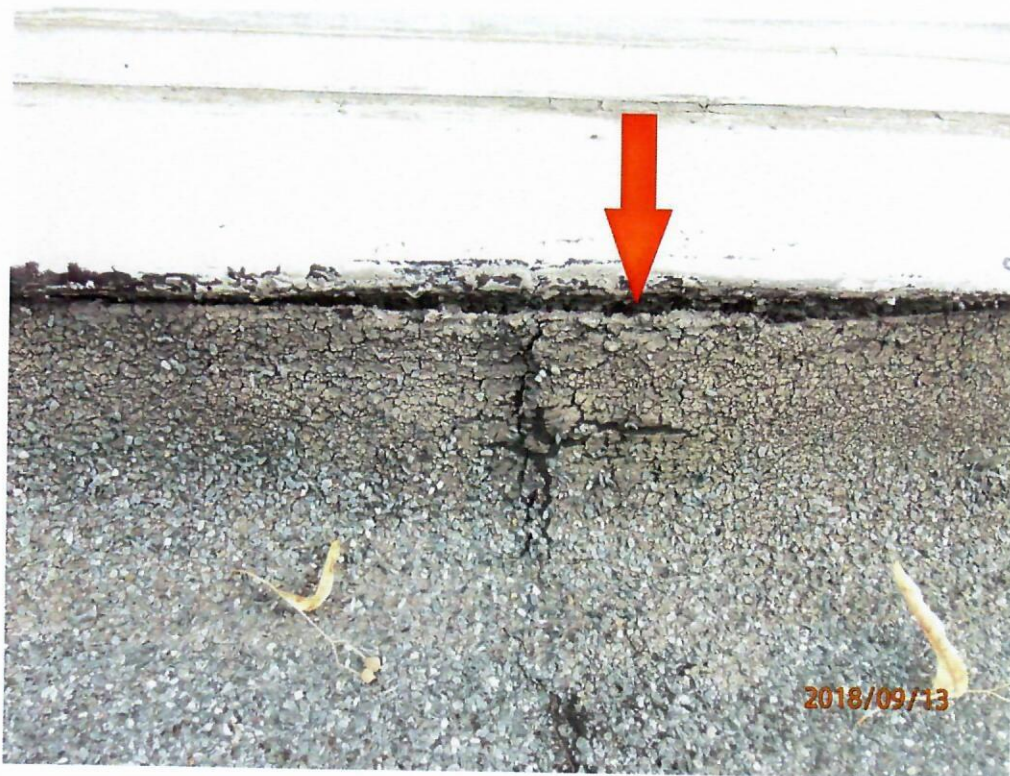
Fot. 33. Inne miejsce złego wykonania izolacji ścianki kolankowej świetlika. Spływająca z obróbki blacharskiej woda wlewa się bezpośrednio pod papę.

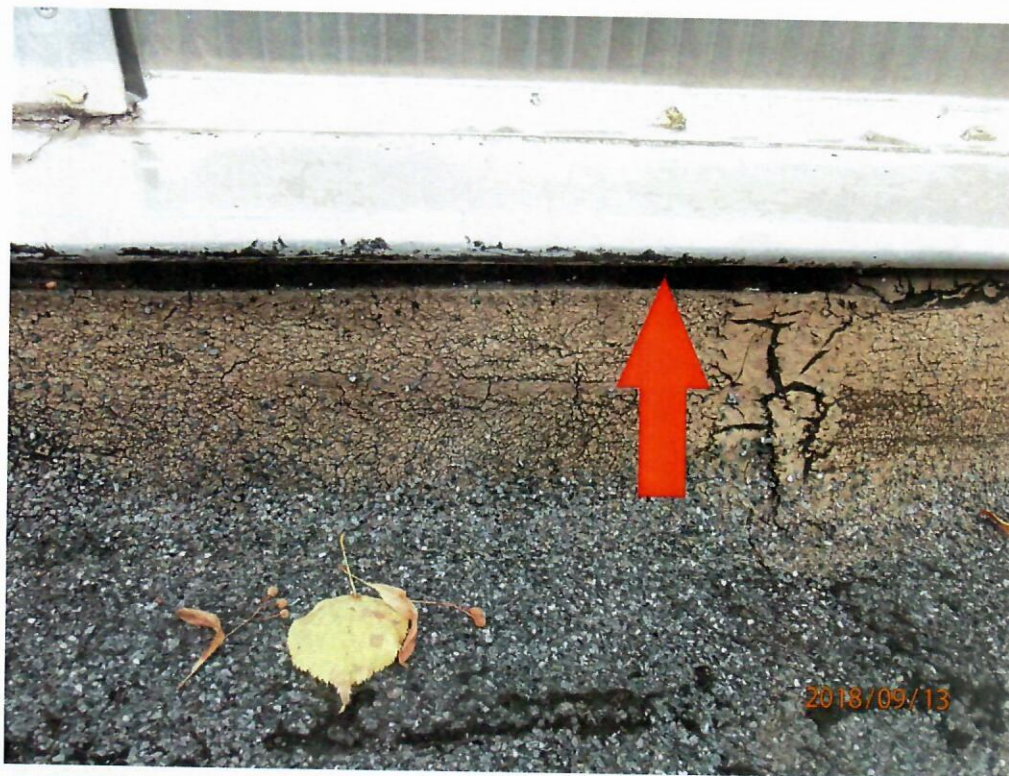
Fot. 34. Inne miejsce złego wykonania izolacji ścianki kolankowej świetlika. Spływająca z obróbki blacharskiej woda wlewa się bezpośrednio pod papę.

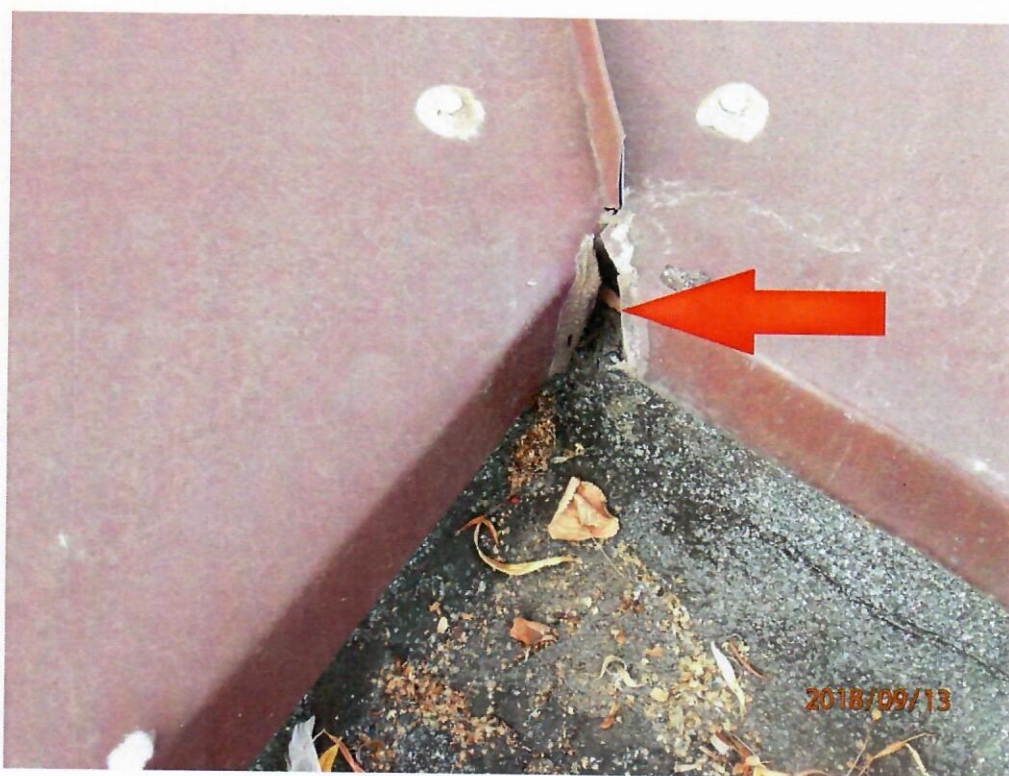
Fot. 35. Źle wykonane połączenia obu płaszczyzn obróbki attyki

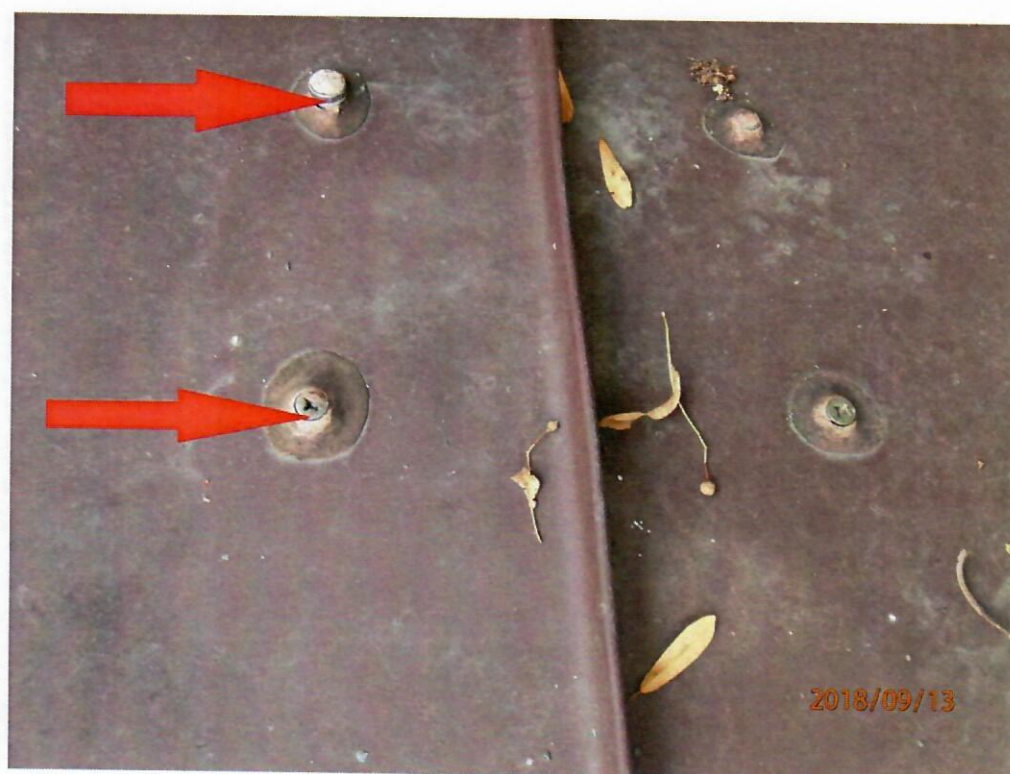
Fot. 36. Nieodpowiedni sposób mocowania obróbki poziomej ścianki kolankowej. Zastosowanie zwykłych wkrętów bez uszczelek i zabezpieczenie silikonem jest rozwiązanie nieprawidłowym.

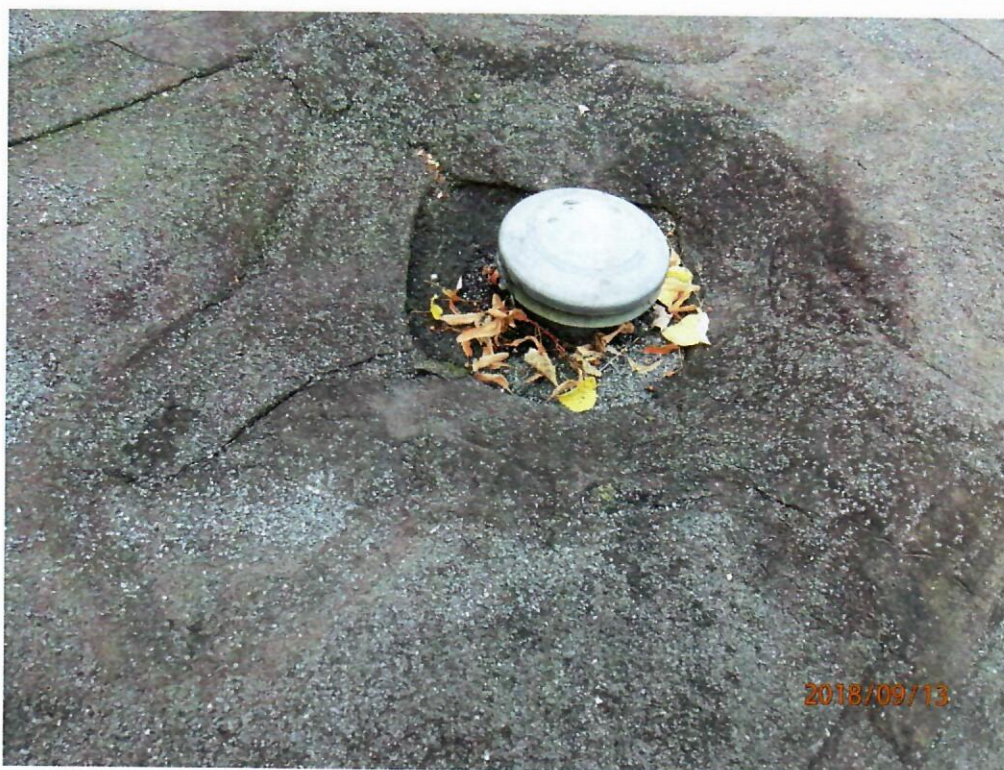
Fot. 37. Zaleganie liści i posypki łupkowej z papy może doprowadzić do zapchania odpływu wód opadowych

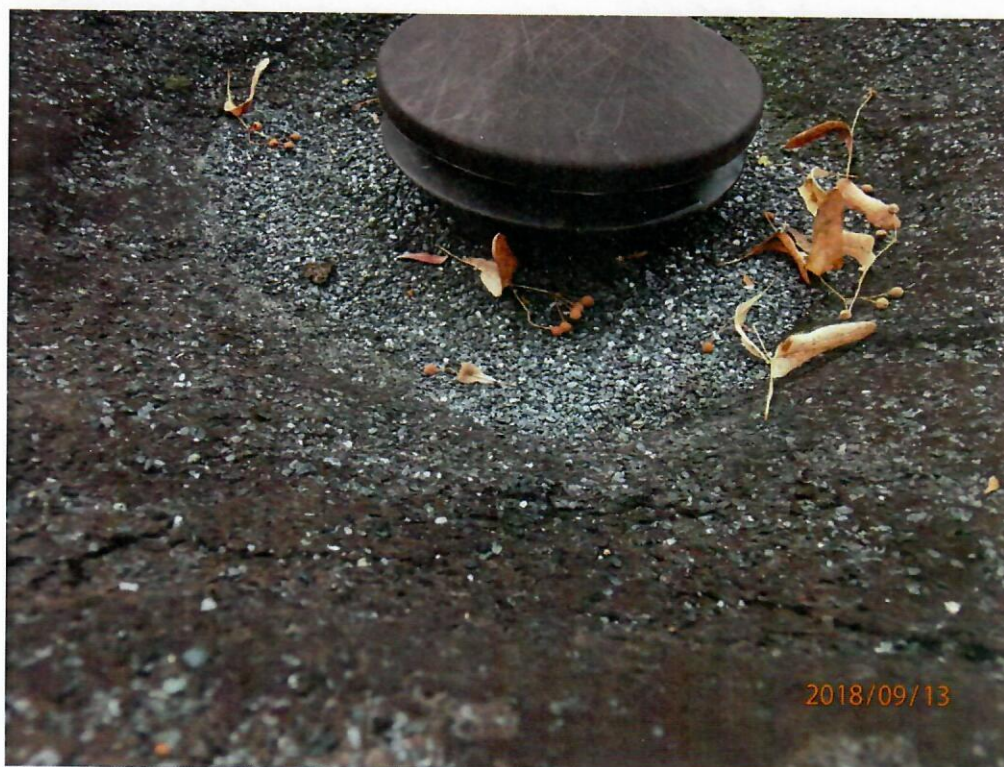
Fot. 38. Zaleganie liści i posypki łupkowej z papy może doprowadzić do zapchania odpływu wód opadowych

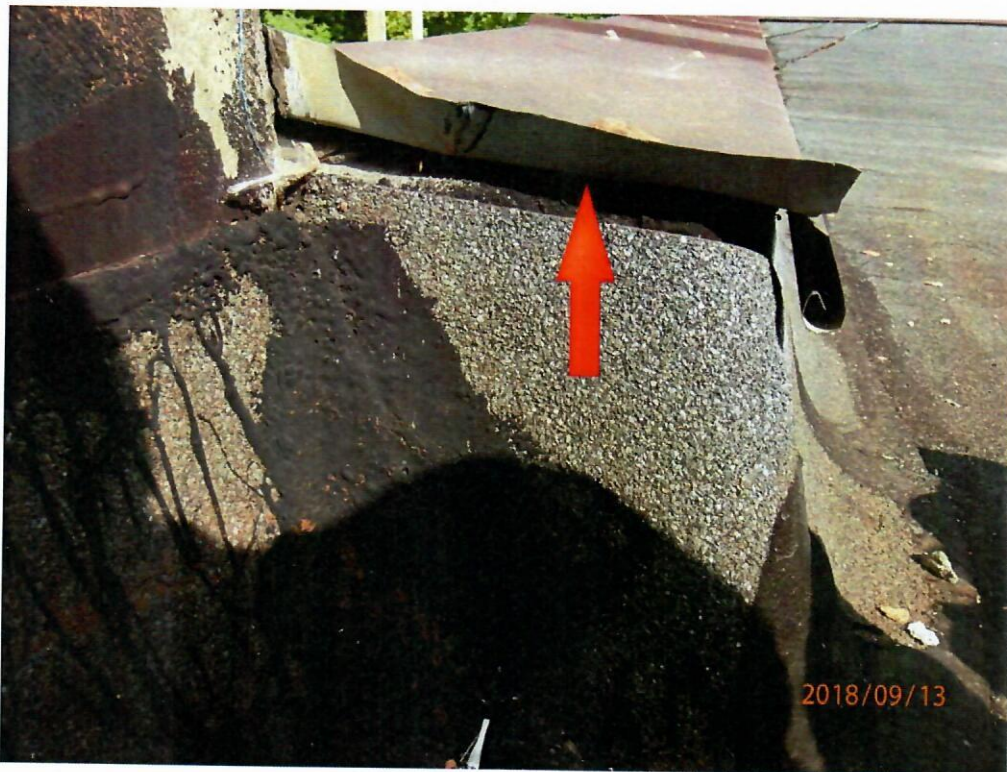
Fot. 39. Brak wykończenia obróbki blacharskiej na ścianie kolankowej obok komina kotłowni

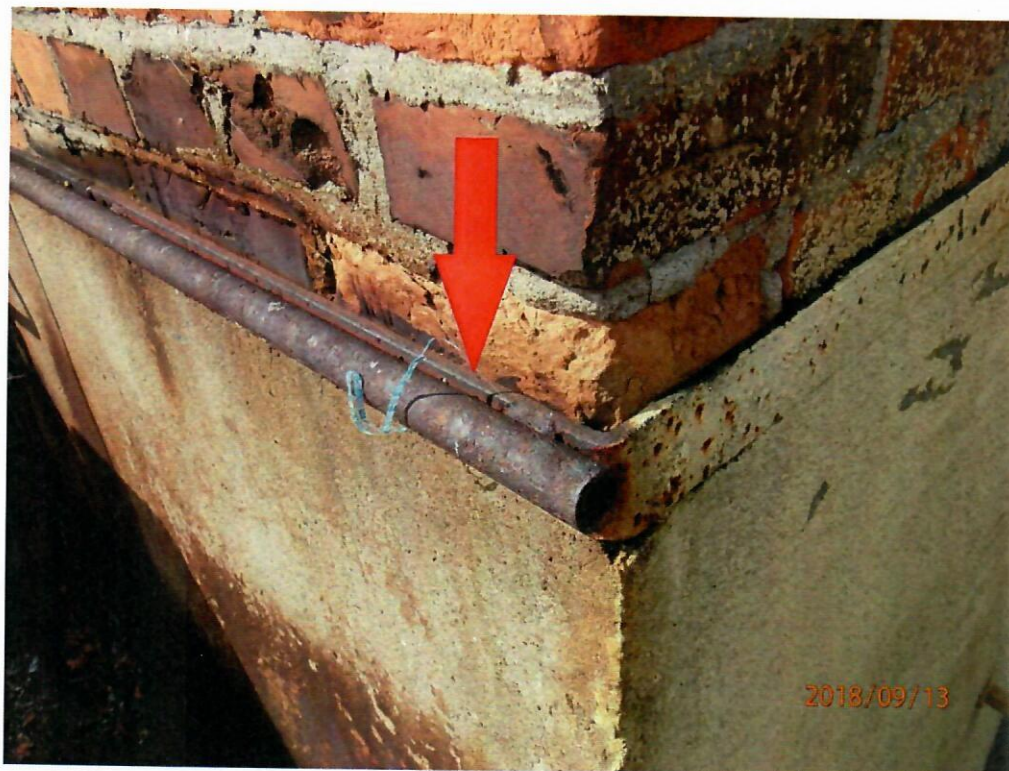
Fot. 40. Brak tynku na górnym fragmencie komina powoduje spływanie wód opadowych po ścianie komina bezpośrednio pod tynk, penetrując dalej do środka pomieszczeń.
