Żłobek Miejski nr 3 ul. Płoskiego 3; 09-400 Płock	**Raport z kontroli BHP na terenie żłobka – weryfikacja stanu ogrodzenia**
Kontrolowane przez: Magdalena Stawicka – Główny Specjalista ds. BHP	**Data:** 6.12.2016r.

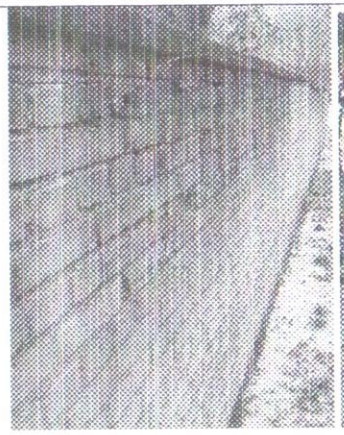
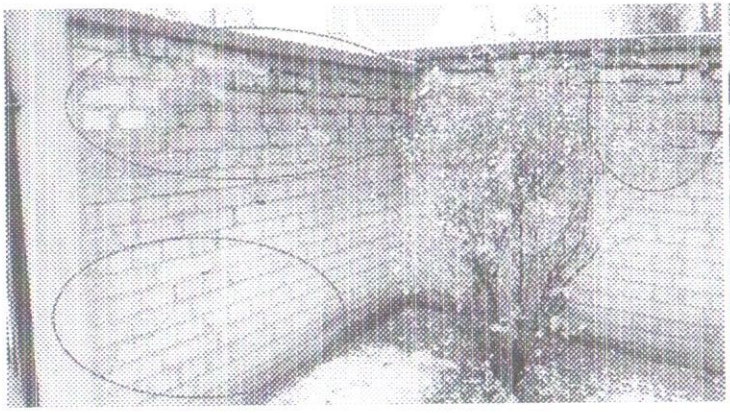
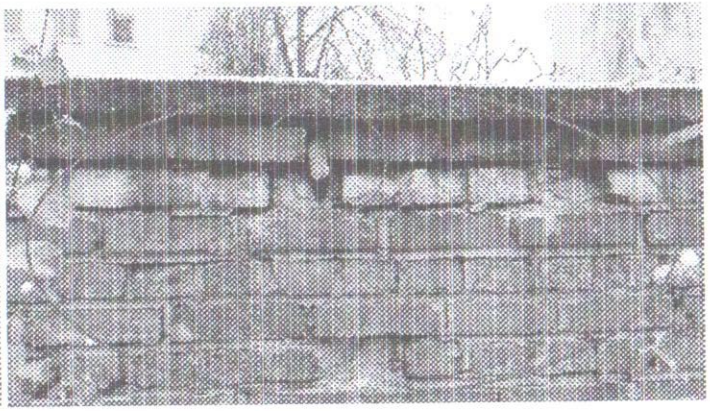
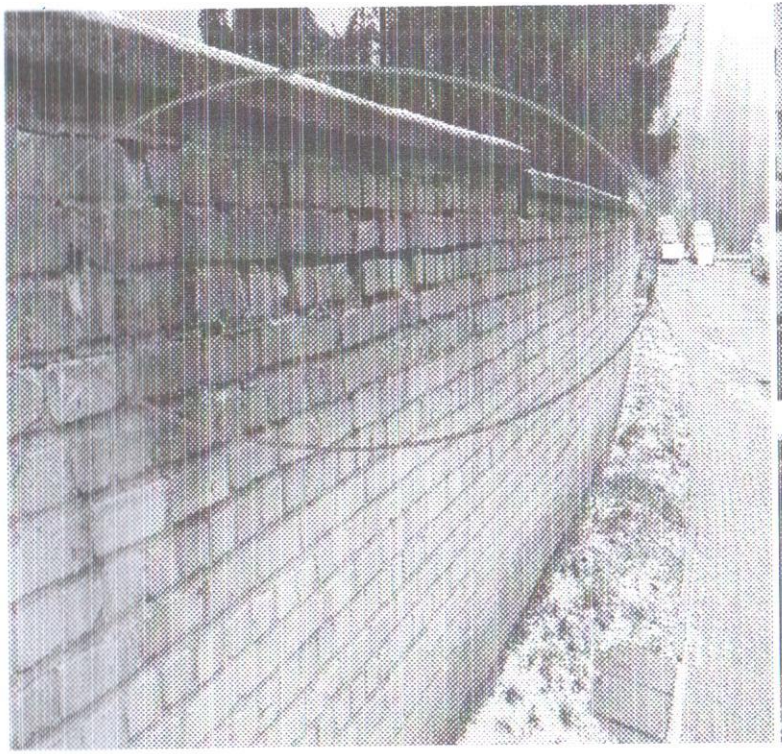
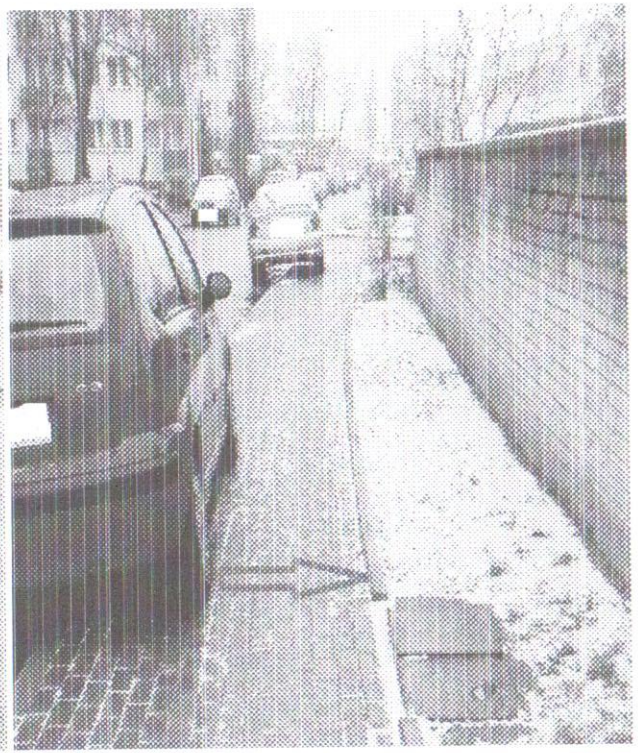
Miejsce i opis zdarzenia:	**Zdjęcia:**
Część murowana ogrodzenia w wyniku wieloletniego działania warunków atmosferycznych (opady deszczu/ śniegu, minusowe temperatury, itp.) uległa zniszczeniu / rozwarstwieniu. W ogrodzeniu są liczne ubytki cegieł, cementu, itp. – luźno osadzone elementy zagrażają dzieciom przebywającym na wewnętrznym terenie żłobka, jak również przechodniom po zewnętrznej stronie ogrodzenia.

Należy podjąć działania, mające na celu poprawę poziomu bezpieczeństwa, a co za tym idzie zapewnić wymianę ogrodzenia, uwzględniając zapewnienie brakującego elementu, który oddziela plac zabaw od altany śmietnikowej i części parkingowej.

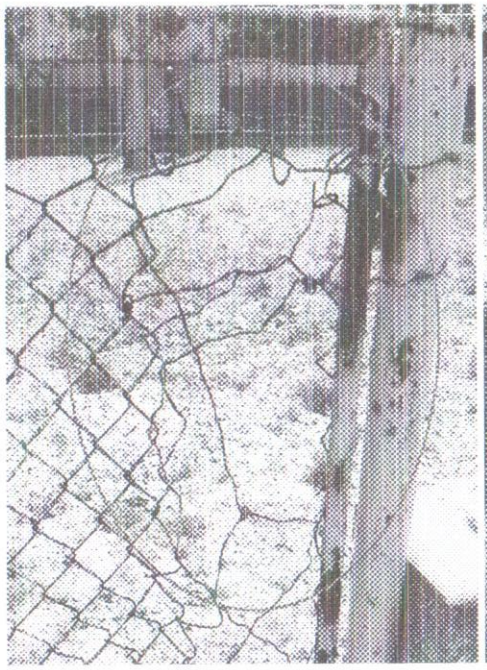
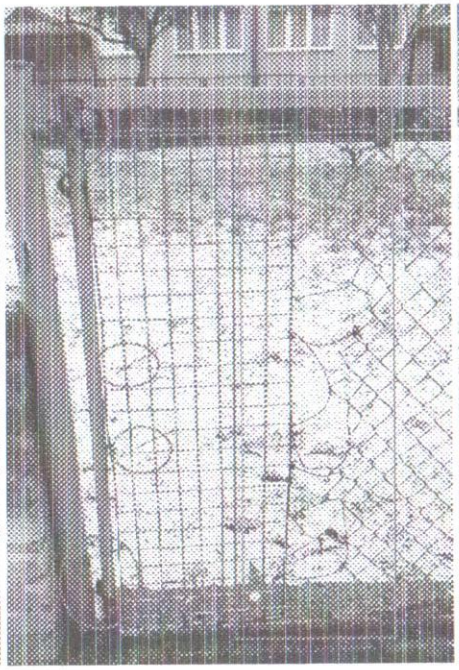
Z uwagi na zlokalizowany wzdłuż ogrodzenia chodnik, a także ograniczone przejście dla pieszych przez parkujące auta dzieci wraz z rodzicami, dziadkami, czy innymi opiekunami niejednokrotnie przechodzą po terenie zielonym, a co za tym idzie obok ogrodzenia w złym stanie.

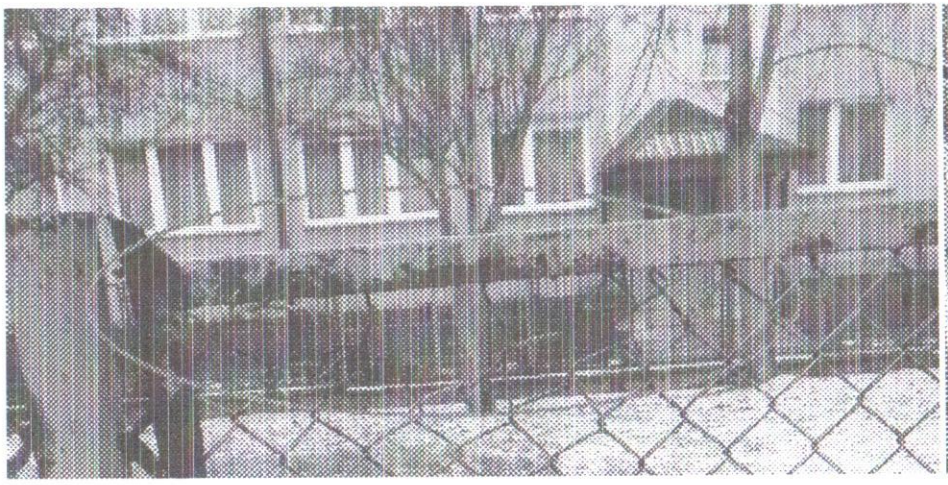
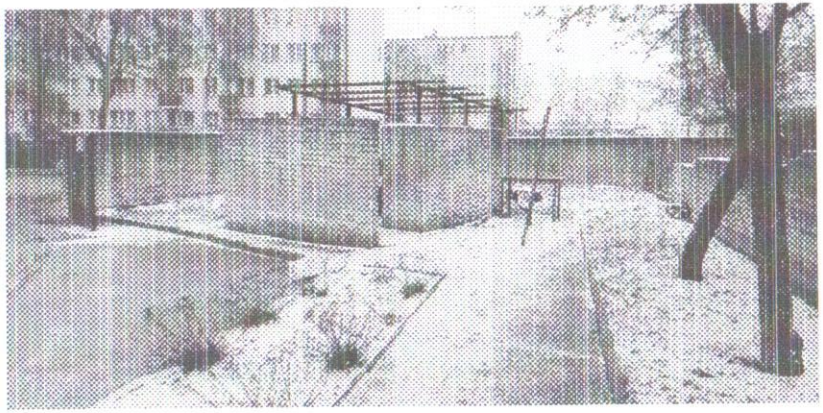
Matalowe przęsła ogrodzenia z wbudowaną siatką mają:

- *liczne uszkodzenia – wystające pręty, druty, prowizorycznie naprawiane uszkodzenia siatki, które stwarzają zagrożenie skaleczenia, przebicia, itp.*
- *niekompletne mocowanie przęseł na zawiasach – zagrożenie przewrócenia się przęsła i uderzenia / przygniecenia dziecka,*
- *siatka oraz metalowe ramy są w znacznym stopniu skorodowane,*

Brak wygrodzenia placu zabaw od części parkingowej oraz nie zamykanej altany śmietnikowej. *Podczas dostaw towaru do żłobka brama umożliwiająca wjazd doatwcom często jest otwierana. W sezonie letnim podczas wyjść dzieci na plac zabaw zwiększa to prawdopodobieństwo niekontrolowanego opuszczenia żłobka / wyjścia dzieci na ulicę.*
