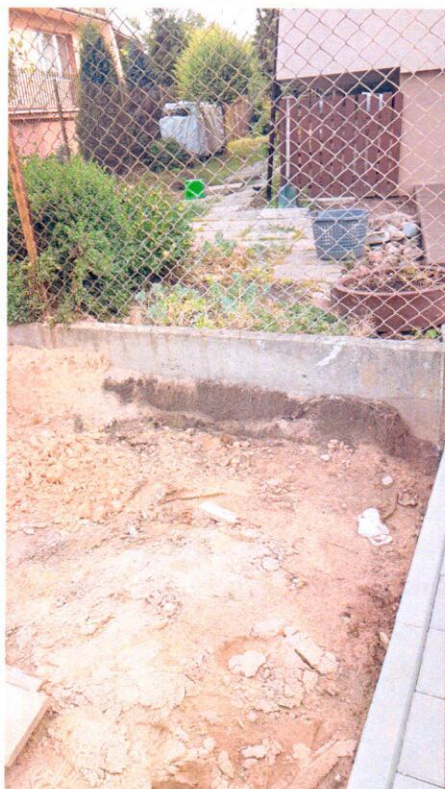
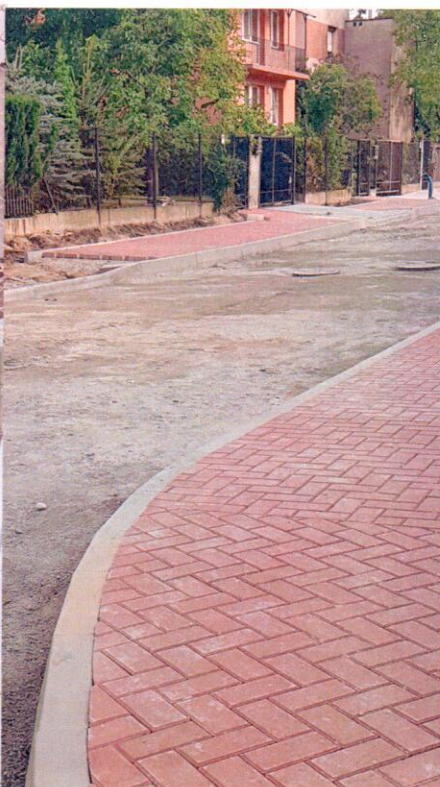
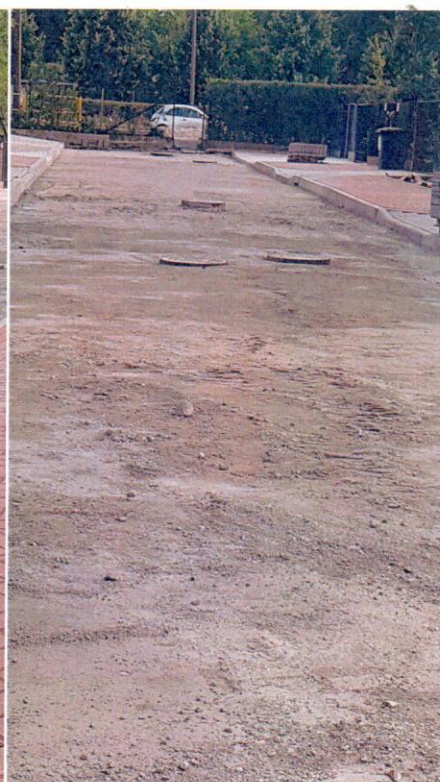
Będąc na tej inwestycji można zauważyć duży spadek z ulicy Otolińskiej w stronę Al. Piłsudskiego, co może sugerować przy dużych opadach na możliwość zalewania posesji w stronę Piłsudskiego. Nierówności chodnika są widoczne okiem „laika”, szczególnie zawyżony jest poziom chodników po prawej stronie idąc od Al. Piłsudskiego, co obrazuje poniższe zdjęcie.
