Dr inż. Krzysztof Kamiński

Ekspertyzy techniczne dotyczące łącznika i  
budynku „Małej Szkoły” Podstawowej nr 22 w  
Płocku z dodatkowymi badaniami geotechnicznymi  
podłoża gruntowego wokół obiektu.

Zleceniodawca: Gmina-Miasto Płock, Stary Rynek 1

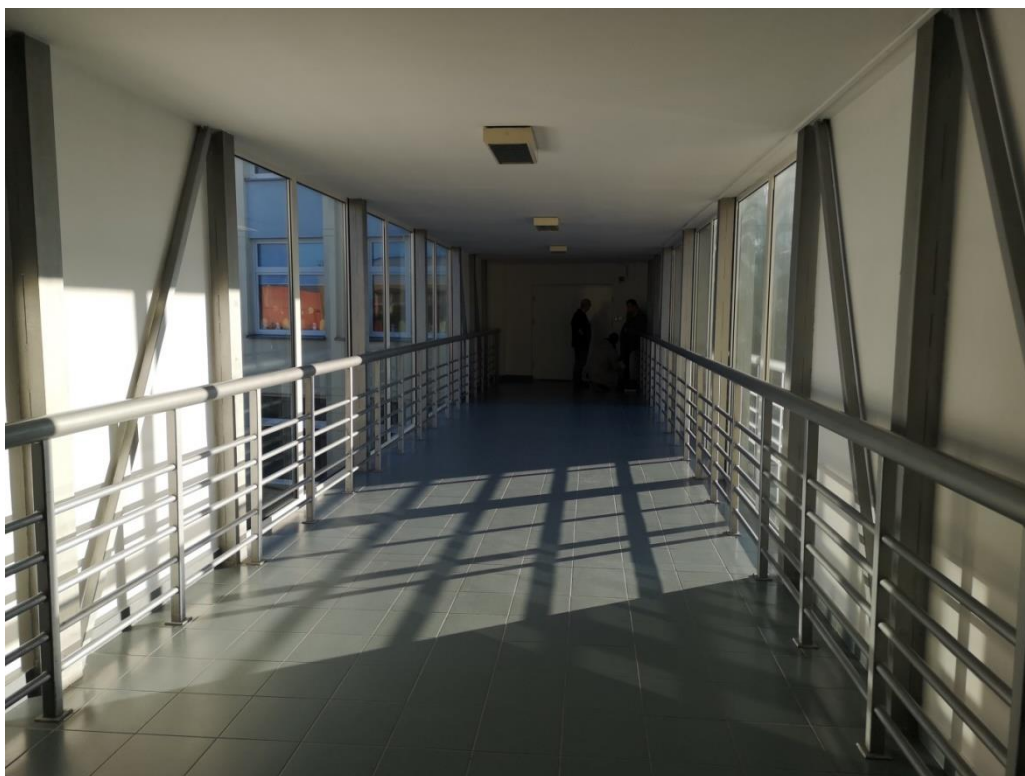
Fot. 20 Różnica poziomów 3- 4,5 cm pomiędzy łącznikiem a stropem nad I piętrzem powiększająca się od 6-7 lat.

Pomiary poziomu górnej powierzchni podłogi łącznika szkoły wykazały trwałe obniżenie części zachodniej o 3,0-4,5 cm w porównaniu do części wschodniej łącznika oraz poziomu posadzki w małej szkole. Ścinanie i odspajanie tynku, które występuje na styku ścian łącznika i małej szkoły jest na bieżąco naprawiane i zabezpieczone przed nagłym odpadnięciem. Różnica poziomów posadzki na styku łącznika i małej szkoły jest zabezpieczona dla użytkowników przy pomocy listwy maskującej. Widok aktualnego stanu przedstawiono na fot. 20 i 21. Na fot.22 zaznaczono strzałką obszar silnego osiadania powierzchni z kostki polbrukowej ułożonej przy budynku.

Fot. 21 Widok łącznika od strony Małej Szkoły
