Przedmiotem opracowania jest konstrukcja fundamentów Pałacu Ślubów w Płocku objętego ochroną konserwatorską. Obiekt jest wpisany do rejestru zabytków pod nr 187/1274 W z 22.05.1975r.

Celem opracowania jest określenie stanu technicznego fundamentów obiektu oraz zakresu prac konserwatorskich. Zakres opracowania obejmuje:

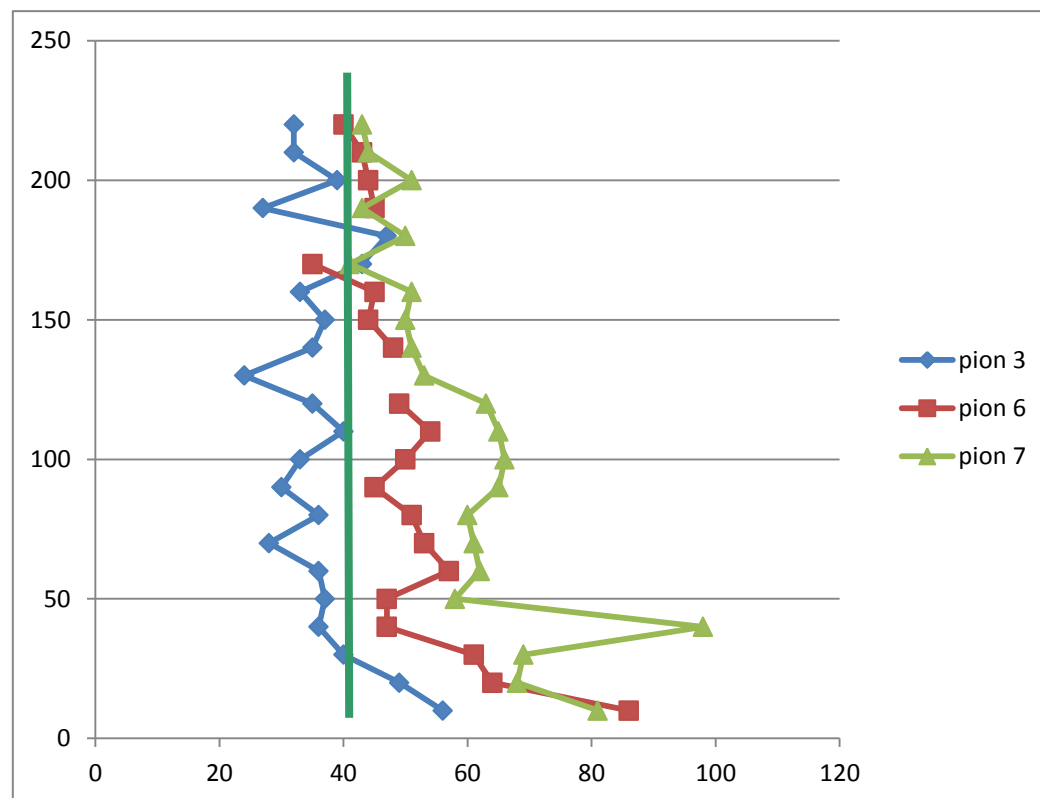
Rys.3

Wyniki badań zawilgocenia/zasolenia ścian piwnic wykazały (rys.3) podciąganie kapilarne i boczne napływ wody na ścianę wschodnią. Na ścianie północnej w pobliżu rury spustowej (pion 5) występuje boczny napływ wód na całej wysokości ściany, zaś w pobliżu narożnika napływ na ścianę ma charakter powierzchniowy. W pionie 3 usytuowanym na ścianie wewnętrznej przy schodach stwierdzono niewielki podciąganie kapilarne do 30cm nad posadzką, na pozostałej części ściana jest sucha.

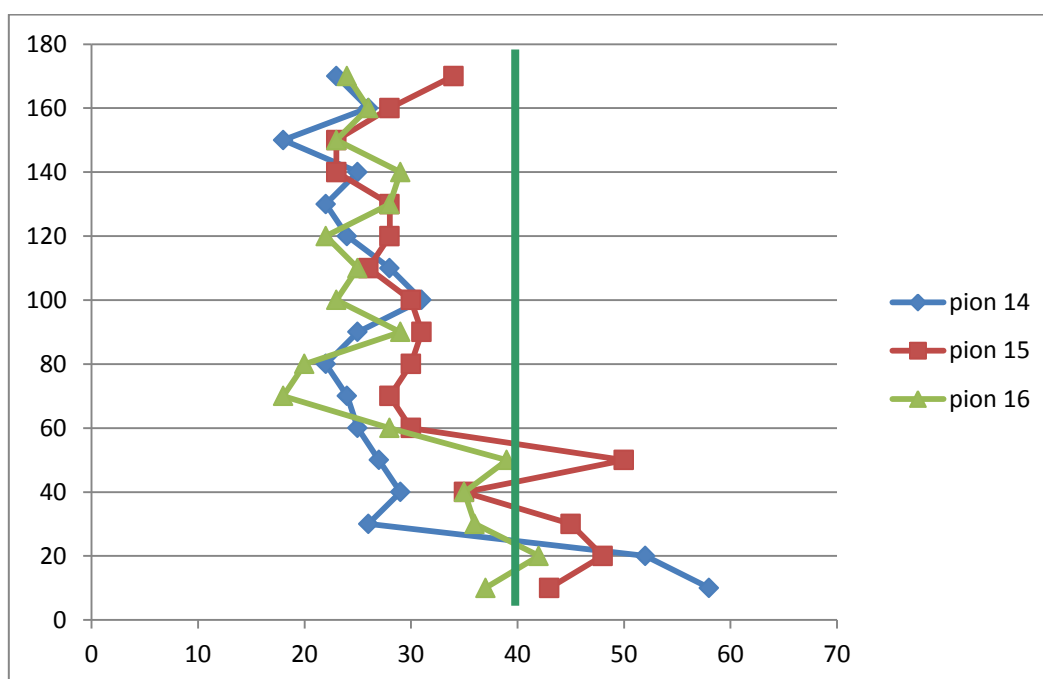
Rys.6

Ściana szczytowa wschodnia wykazuje podwyższone zawilgocenie jedynie części cokołowej, wyżej jest sucha (rys.6). Natomiast ściana północna wykazuje podwyższone zawilgocenie do około 30cm nad cokołem.

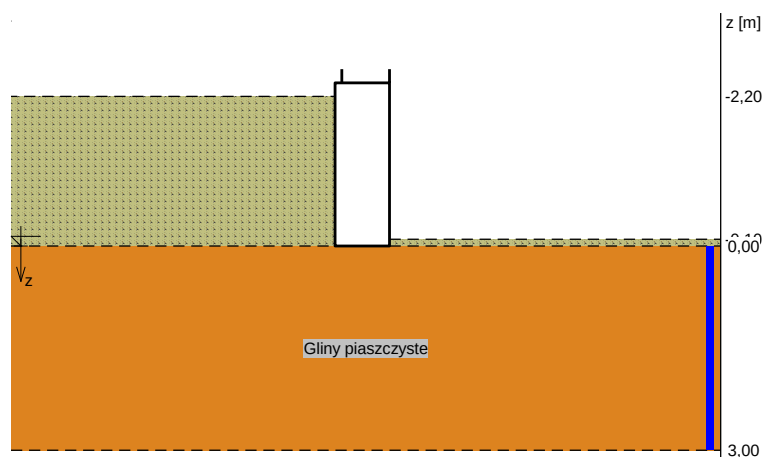
Tablica 1

W dniu 30 października 2014 roku stwierdzono, że grunty zalegające bezpośrednio pod fundamentem w pobliżu narożnika północno-zachodniego mają konsystencję plastyczną, a miejscami miękkoplastyczną. Obiekt aktualnie nie wykazuje objawów postępującego nierównomiernego osiadania. Parametry gruntowe określone na podstawie badań polowych przedstawiono w tablicach 1 i 2.
