Jednostka Projektowa:		Nr proj:	
PPU KST WIEŚLAW BRYKAŁA, 09-401 PŁOCK, UL. OKOPOWA 26/1		P11914	
Inwestor: GMINA MIASTO PŁOCK			
PŁOCK, STARY RYNEK 1			
Temat: PROJEKT TERMOMODERNIZACJI BUDYNKU MIEJSKIEGO PRZEDSZKOLA NR11 W PŁOCKU		Tytuł: OGRODZENIE	
Adres Inwestycji: PŁOCK, UL. BIELSKA 26/1		Dato: KWIECIEŃ 2014	
Projektant: mgr inż. Wiesław Brykała upr. nr MAZ/0360/PŁOCK/06		Skala: 1:50	
		Nr rys.: 13

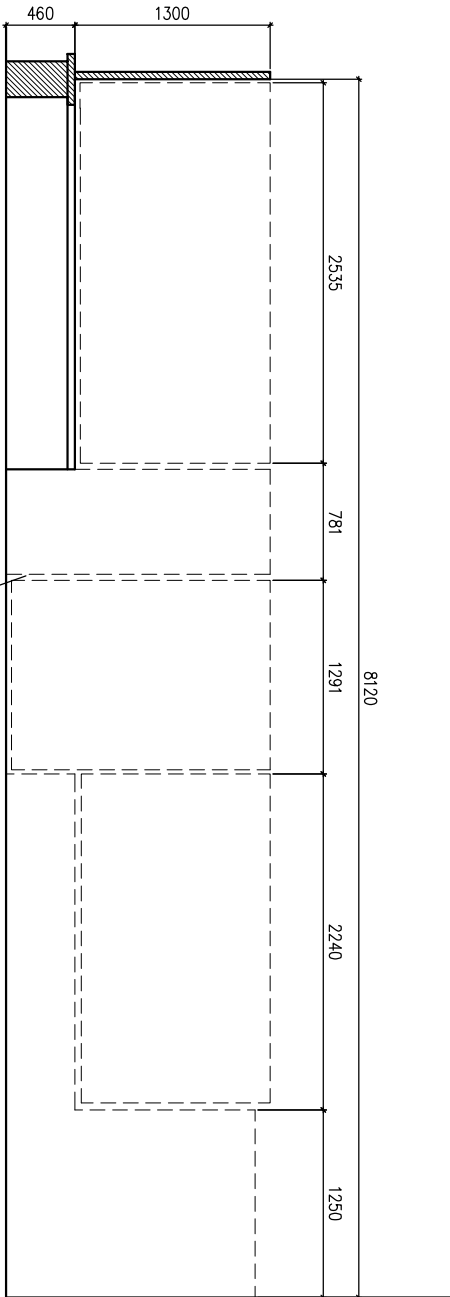
OGRODZENIE POŁUDNIOWE – STAN ISTNIEJĄCY

Ciepła betonowa do odtworzenia  
technologia wykonania jak czerpek kominowych
